Zeitschrift: Tracés : bulletin technique de la Suisse romande
Herausgeber: Société suisse des ingénieurs et des architectes
Band: 133 (2007)
Heft: 02: Protection sismique

Artikel: Renforcer en transformant
Autor: Peruzzi, Roberto / Schmid, Alexandre
DOI: <https://doi.org/10.5169/seals-99541>

Renforcer en transformant

Réalisé entre 1903 et 1950, le bâtiment de l'École supérieure de commerce (ESC) à Monthey a été conçu bien avant la publication en 1970 des premières recommandations parasismiques dans les normes SIA. Il a été acquis en 2001 par l'Etat du Valais qui l'a transformé pour que ses locaux puissent répondre aux exigences de l'enseignement supérieur moderne HES. Sensibilisé à l'augmentation du risque sismique en Valais selon les nouvelles normes SIA, le Canton a fait contrôler la sécurité parasismique du bâtiment, ce qui a conduit à son renforcement.

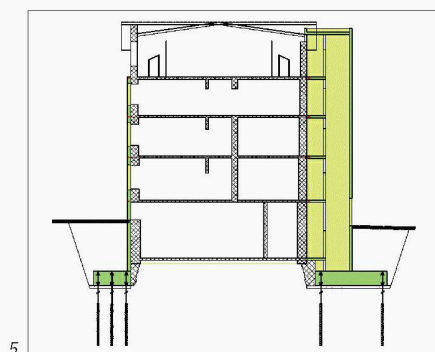
Fig. 5 : Coupe transversale du bâtiment

Le noyau et le refend devaient garantir un moment d'encastrement très élevé au niveau de la fondation: ce moment est repris par un couple de forces (traction-compression) agissant dans des micropieux réalisés aux extrémités de chaque fondation (fig. 5).

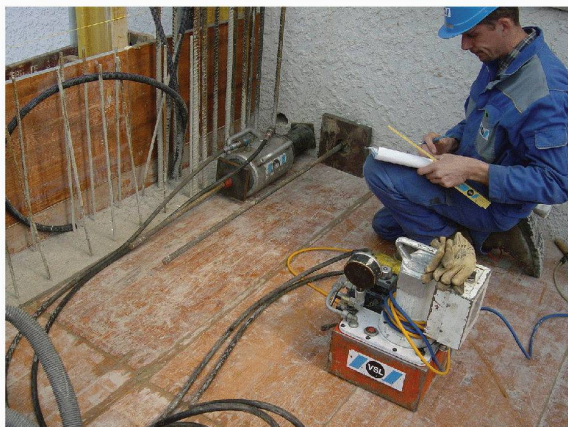
Fig. 6 : Essai de traction mené durant le chantier pour vérifier la résistance à la traction des barres d'ancrages

sont considérées comme des diaphragmes infiniment rigides en plan. La transmission des efforts horizontaux de séisme doit donc être assurée par la liaison entre les dalles et les nouveaux éléments de renforcement (fig. 4). En cours de chantier, des essais de traction sur les ancrages horizontaux ont permis de confirmer la capacité des dalles existantes à assurer le transfert des forces sismiques vers les structures de renforcement (fig. 6).

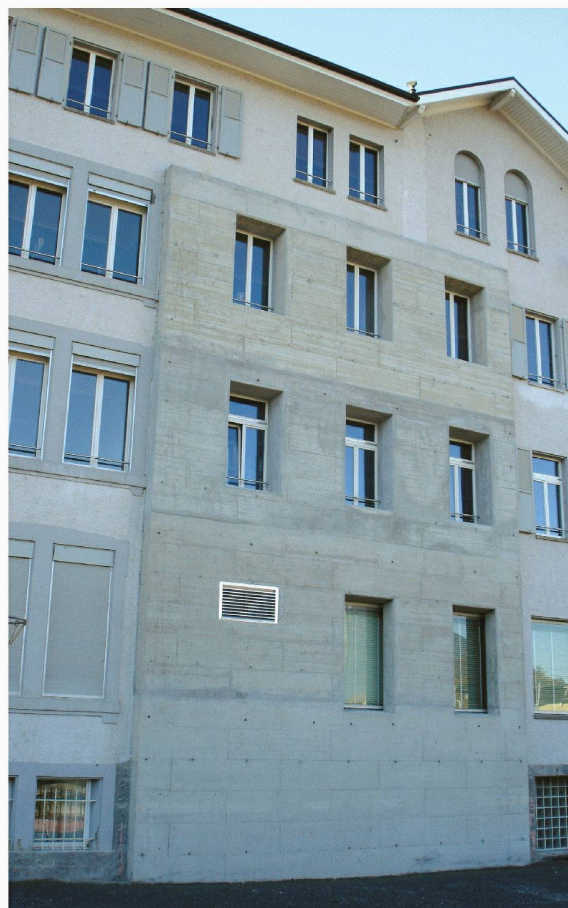
Fig. 7 : Vue générale du refend est, très discret

Si ce noyau en béton armé renforce le bâtiment dans le sens transversal, il ne suffit en revanche pas à lui seul dans le sens longitudinal. En effet, le noyau étant très excentré par rapport au centre de gravité du bâtiment, des efforts de torsion importants risquent d'entraîner la ruine des murs en maçonnerie de la façade est. De ce fait, la présence d'un refend en façade devient impérative (fig. 7).
