Zeitschrift: Tracés : bulletin technique de la Suisse romande
Herausgeber: Société suisse des ingénieurs et des architectes
Band: 133 (2007)
Heft: 18: Faire patrimoine

Artikel: Bouchons de pierre, bouchons de verre
Autor: Amsler, Christophe
DOI: <https://doi.org/10.5169/seals-99606>

Bouchons de pierre, bouchons de verre

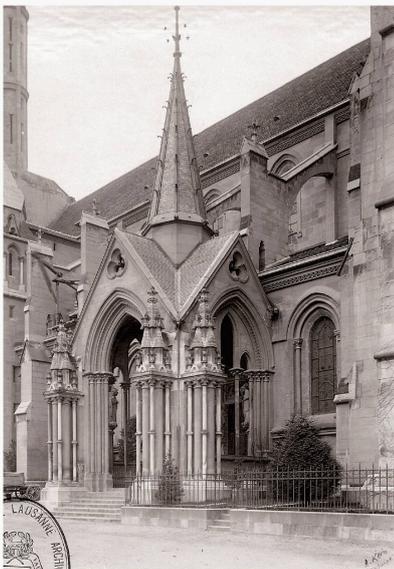
Fig. 1 : Vue extérieure du portail peint depuis le sud-est après la restauration conduite par Henri Assinare sur le projet d'Eugène-Emmanuel Viollet-le-Duc (Photographie A. Kern, avant 1915, ACaL – Ab 1010)

Le projet de Viollet-le-Duc est exécuté moins d'une année après sa mort par Henri Assinare, son collaborateur, puis son successeur à la cathédrale (fig. 1). En 1879-1880 les bouchons sont démolis. Or, voilà qu'en 1907 déjà, une fissuration des voûtes du portail incite l'architecte d'Etat, Eugène Bron, à faire poser des témoins, qui se fendent rapidement. Cinq ans plus tard, la dégradation des sculptures du portail s'accélère à tel point qu'aucun visiteur ne peut plus l'ignorer². En 1915, tout est dit : la Commission technique constate que la restau-
