Forages drainants à la Frasse

Une galerie de drainage de plus de 700 m a été creusée sous la masse instable du glissement de la Frasse. Elle vise à diminuer les pressions interstitielles dans la partie basse du glissement, et à réduire ainsi l'amplitude des déplacements qu'il engendre.

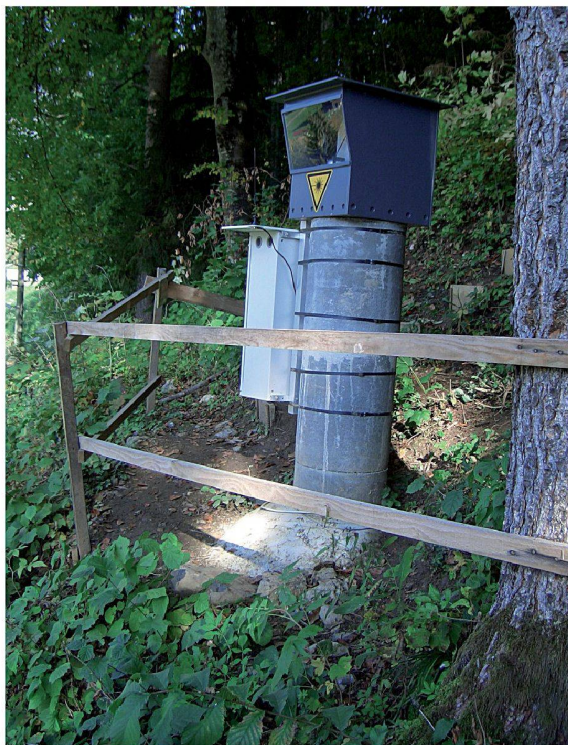
Fig. 5 : Le ROBOVEC, point fixe

En complément à ce monitoring standard, un appareil développé par l'EPFL et la société *GEODEV*, le ROBOVEC (appareil de mesure automatique), a été mis en place en 2006 par le Laboratoire de mécanique des sols (LMS). Cette installation fixe (semi-)permanente, située sur le versant opposé du glissement (fig. 5 et 8), permet le suivi en continu de la position en 3D de 14 cibles fixées sur le glissement (fig. 6). Le ROBOVEC

mesure par laser les distances et les angles (horizontaux et verticaux) entre un point fixe (ROBOVEC) et les cibles en mouvements. Il compense automatiquement les effets de la température et de l'intensité lumineuse sur les réflecteurs à l'aide de deux cibles de référence. La précision des mesures, qui dépend de la distance entre le ROBOVEC et les cibles, reste inférieure à 1 cm pour une distance de 600 m.

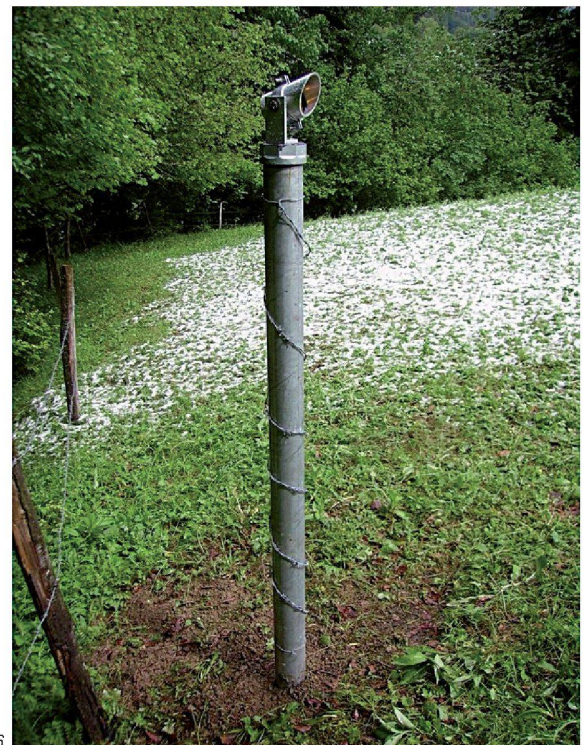
Fig. 6 : Cible avec catadioptré, point en mouvement
(Photos Gilbert Steinmann)

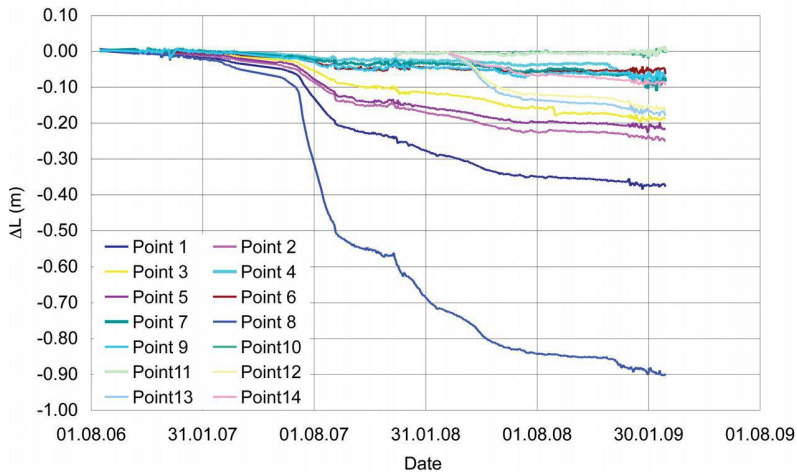
Fig. 7 et 8 : Résultat pour la période d'août 2006 à février 2009 et localisation des points de mesure (jaune = points fixes, rouges = cibles, bleu = sondages)

L'ordinateur qui pilote le ROBOVEC est connecté à l'Internet par une liaison WIFI. Il est piloté à distance, soit pour le téléchargement des mesures, soit pour le contrôle. Une webcam complète l'équipement. La figure 7 illustre les résultats des mesures recueillies d'août 2006 à février 2009. Le point de mesure 8, situé en dessous de la route cantonale, a enregistré un déplacement record de 40 cm en deux mois dû à de fortes précipitations en juillet et août 2007.

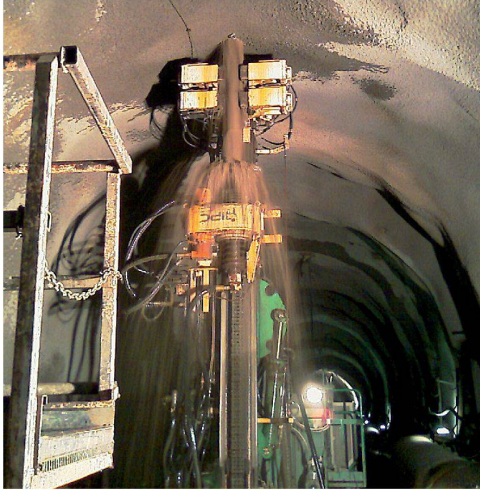
Fig. 9 : Exécution des forages

L'exécution de certains forages s'est avérée délicate en raison de fortes venues d'eau atteignant des débits de 10 l/s pendant une heure lorsque la tige de forage traversait une poche d'eau (fig. 9). De plus, des pierres de plusieurs centimètres de diamètre, qui tombent en chute libre lors du perçement, ont régulièrement endommagé la tête de la foreuse (pièces métalliques et tubes flexibles) et contraint les équipes de forage à exécuter plusieurs heures de maintenance et de réparation.

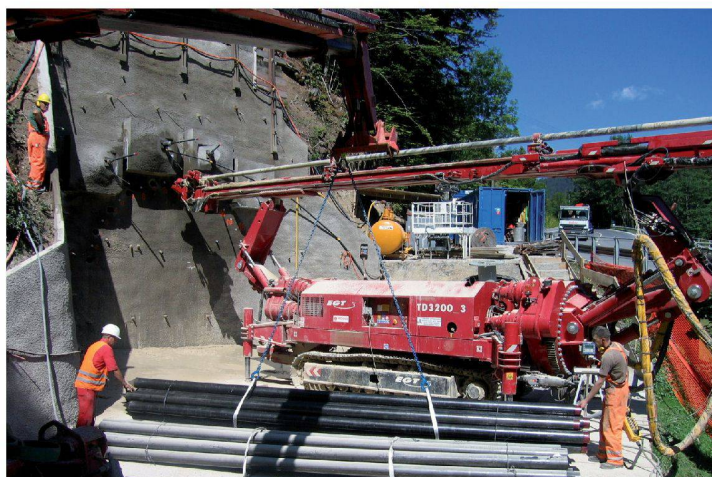
11

Après les travaux préparatoires du portail de la galerie, qui se sont terminés fin mai 2007, les premiers mètres ont été excavés au brise-roche sous la protection d'une voûte parapluie exécutée début août (fig. 11). Celle-ci est composée de 21 tubes injectés D152 mm de 12 m de longueur en calotte de la voûte.
