Zeitschrift: Tracés : bulletin technique de la Suisse romande
Herausgeber: Société suisse des ingénieurs et des architectes
Band: 135 (2009)
Heft: 06: Mouvant/inerte

Artikel: Forages drainants à la Frasse
Autor: Soldini, Marc / Philippossian, Frank / Grosjean, Grégory
DOI: <https://doi.org/10.5169/seals-99740>

Forages drainants à la Frasse

Une galerie de drainage de plus de 700 m a été creusée sous la masse instable du glissement de la Frasse. Elle vise à diminuer les pressions interstitielles dans la partie basse du glissement, et à réduire ainsi l'amplitude des déplacements qu'il engendre.

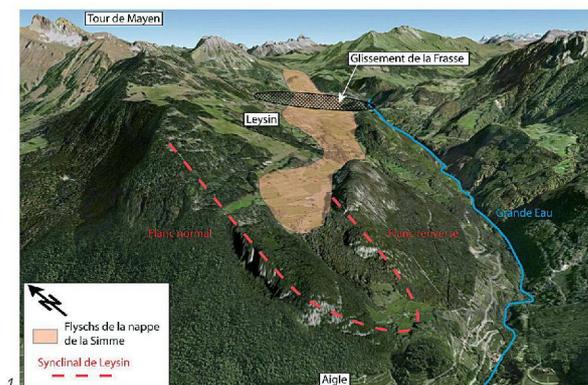
Fig. 1 : Vue du plateau de Leysin depuis la vallée de Rhône. Le synclinal est bien visible, tout comme les seuils de calcaires sur le flanc inverse. (Image Google Earth)

La structure géologique de la région de la Frasse est gouvernée par un synclinal couché dont l'axe est parallèle à la vallée de la Grande Eau (fig. 1). Son ossature est formée de roches rigides de la nappe des préalpes médianes, essentiellement des cornieules du Trias, des calcaires du Dogger et Malm et des couches rouges du Crétacé – Paléocène) alors que son cœur est constitué par les flyschs de la nappe de la Simme (roches argilo-gréseuses). Ces flyschs sont connus des géologues pour être très sensibles à l'érosion et comme étant à l'origine de nombreux glissements de terrain dans les préalpes (par exemple le glissement de Falli-Höllli, canton de Fribourg).

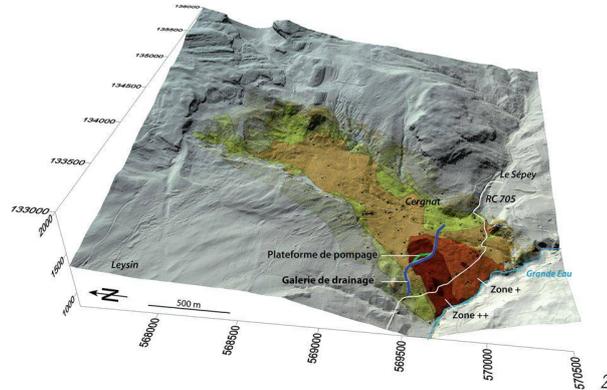
Fig. 2 : Vitesses du glissement de la Frasse (1985-2002). Zones vert - jaune : 1 - 15cm/an ; zones + et ++ : 15 - 60cm/an (modifié d'après Association technique NCG + EPFL, 2004)

Les nombreuses études menées au cours des trois dernières décennies ont établi que le seuil rigide est toujours présent sous le glissement, mais qu'il a été fortement érodé. Ce seuil se situe sous la partie amont des zones les plus actives (« + » et « ++ » sur la figure 2). Il délimite deux systèmes de glissement, à savoir d'une part un système amont caractérisé par une pente moyenne de 12°, une épaisseur de la tranche active supérieure à 50 m et une vitesse d'avancement modérée à élevée (5 à 15 cm/an) et, d'autre part, un système aval avec une pente moyenne de 22°, une épaisseur inférieure à 30 m et une vitesse d'avancement très élevée (15 à 60 cm/an).

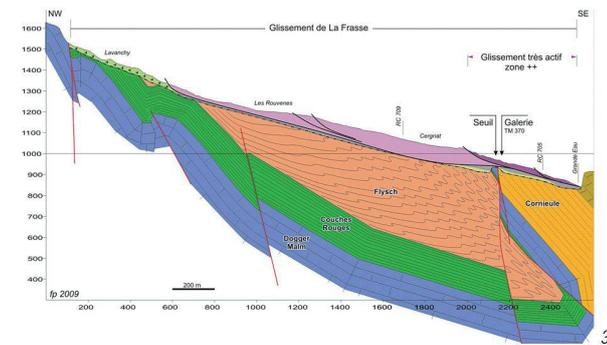
Fig. 3 : Coupe géologique : la galerie de drainage se situe sous le seuil formé de roches rigides du flanc inverse du synclinal de Leysin (modifié d'après DUTI, 1985)

Le versant de Leysin est en général stable : les roches rigides du flanc renversé du synclinal forment un seuil naturel qui confine les flyschs tendres au plateau de Leysin (fig. 3). A la Frasse, un jeu de failles décrochantes fait que ce seuil rigide s'amincit brusquement, de sorte qu'il n'a pas pu résister à l'érosion du dernier épisode glaciaire. Une datation au carbone 14 sur un échantillon de bois prélevé lors des travaux

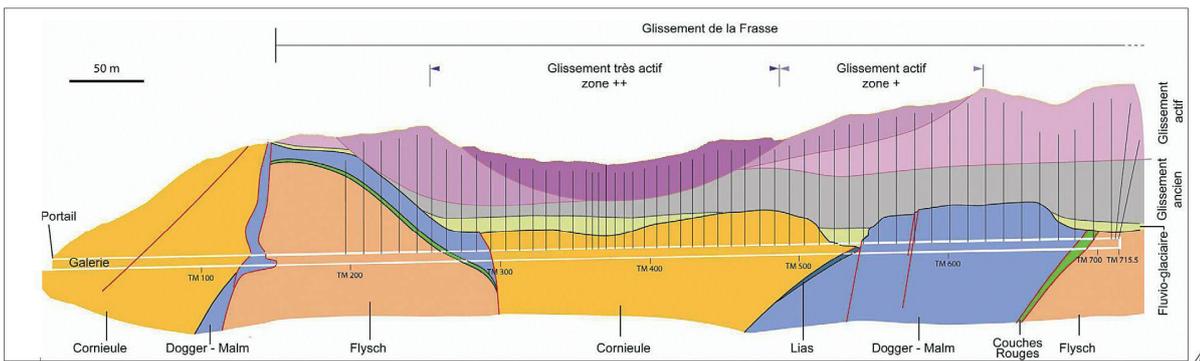
Fig. 4 : Profil géologique en long selon l'axe de la galerie (mars 2009)

Les roches et les terrains traversés lors de l'excavation de la galerie sont les suivantes (fig. 4 et tab. A) :

Ces nouvelles données ainsi que les échantillons prélevés dans les forages des drains serviront à préciser le modèle géologique du glissement de la Frasse. Ce travail est en phase de réalisation. Il apparaît déjà que l'épaisseur du rocher entre le toit de la galerie et le terrain meuble est en moyenne de 20 à 30 m, à l'exception du point bas (fluvio-glaciaire TM 524-541) qui correspond probablement à un ancien cours d'eau.

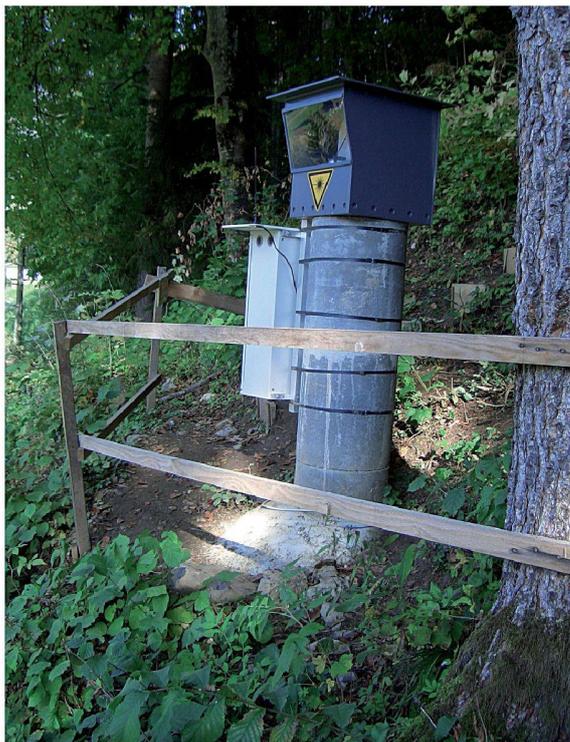
Fig. 5 : Le ROBOVEC, point fixe

En complément à ce monitoring standard, un appareil développé par l'EPFL et la société *GEODEV*, le ROBOVEC (appareil de mesure automatique), a été mis en place en 2006 par le Laboratoire de mécanique des sols (LMS). Cette installation fixe (semi-)permanente, située sur le versant opposé du glissement (fig. 5 et 8), permet le suivi en continu de la position en 3D de 14 cibles fixées sur le glissement (fig. 6). Le ROBOVEC

mesure par laser les distances et les angles (horizontaux et verticaux) entre un point fixe (ROBOVEC) et les cibles en mouvements. Il compense automatiquement les effets de la température et de l'intensité lumineuse sur les réflecteurs à l'aide de deux cibles de référence. La précision des mesures, qui dépend de la distance entre le ROBOVEC et les cibles, reste inférieure à 1 cm pour une distance de 600 m.

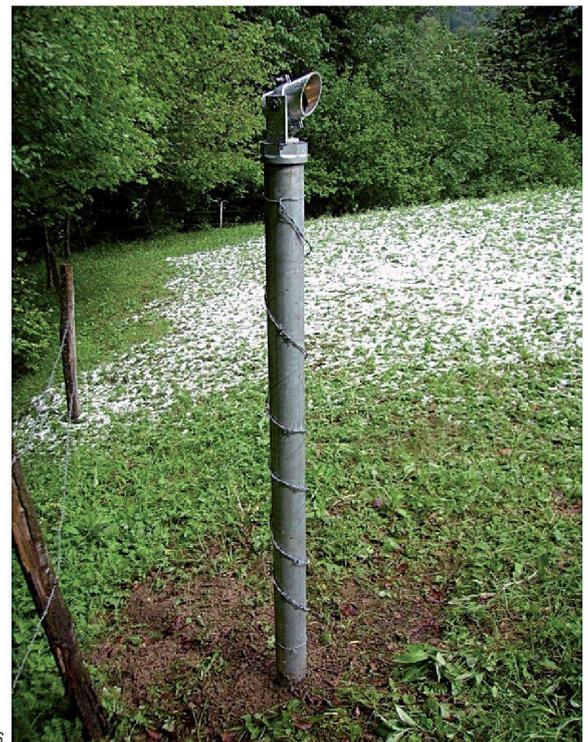
Fig. 6 : Cible avec catadioptré, point en mouvement
(Photos Gilbert Steinmann)

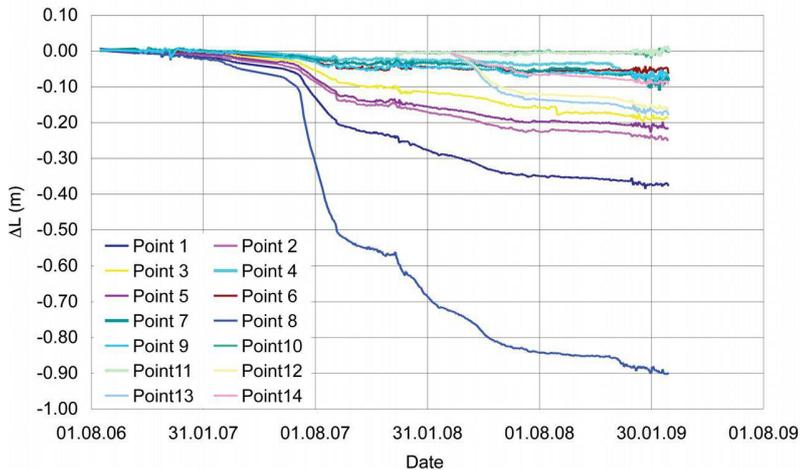
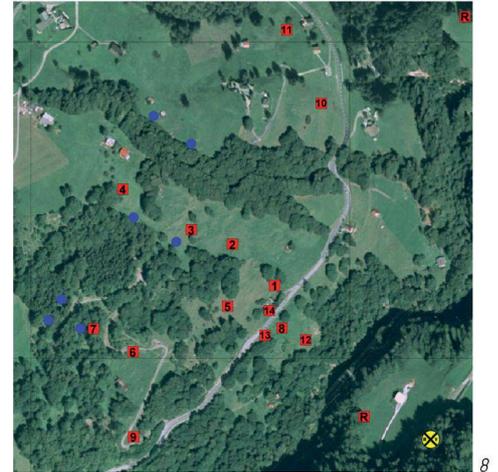
Fig. 7 et 8 : Résultat pour la période d'août 2006 à février 2009 et localisation des points de mesure (jaune = points fixes, rouges = cibles, bleu = sondages)

L'ordinateur qui pilote le ROBOVEC est connecté à l'Internet par une liaison WIFI. Il est piloté à distance, soit pour le téléchargement des mesures, soit pour le contrôle. Une webcam complète l'équipement. La figure 7 illustre les résultats des mesures recueillies d'août 2006 à février 2009. Le point de mesure 8, situé en dessous de la route cantonale, a enregistré un déplacement record de 40 cm en deux mois dû à de fortes précipitations en juillet et août 2007.

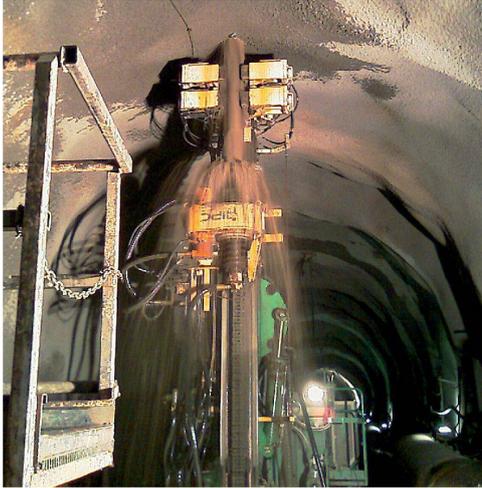
Fig. 9 : Exécution des forages

L'exécution de certains forages s'est avérée délicate en raison de fortes venues d'eau atteignant des débits de 10 l/s pendant une heure lorsque la tige de forage traversait une poche d'eau (fig. 9). De plus, des pierres de plusieurs centimètres de diamètre, qui tombent en chute libre lors du perçement, ont régulièrement endommagé la tête de la foreuse (pièces métalliques et tubes flexibles) et contraint les équipes de forage à exécuter plusieurs heures de maintenance et de réparation.

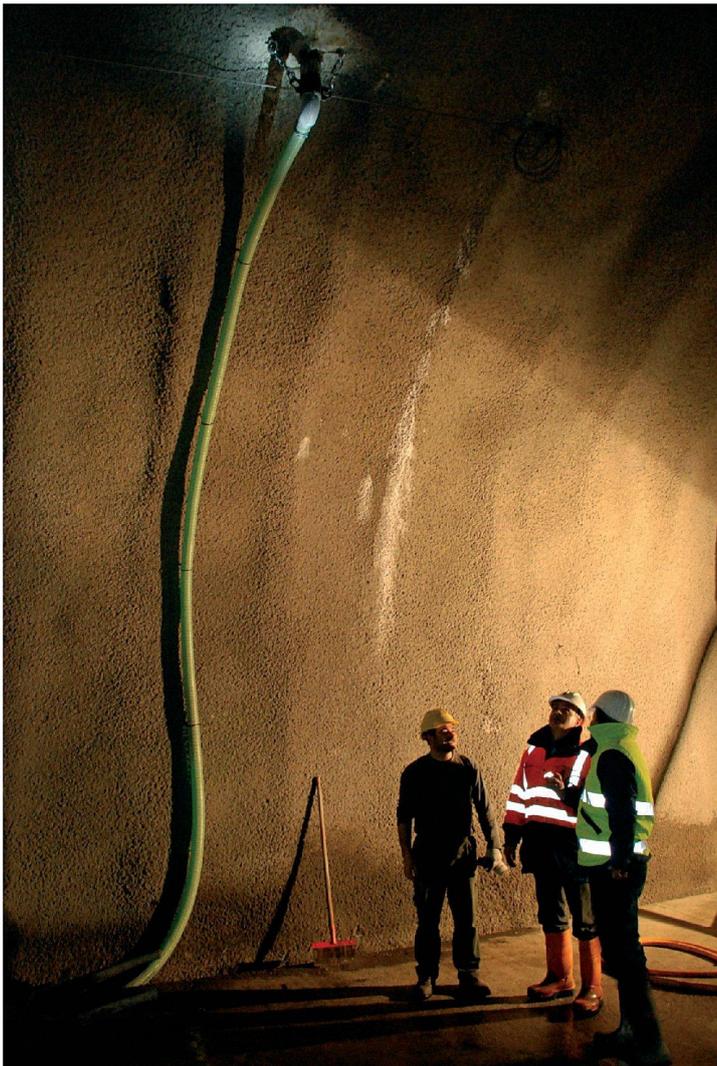
Fig. 10 : Drain terminé

Une fois le passage de la caméra effectué, le consortium d'entreprises a pu réaliser la fixation définitive des tubes de drainage par l'intermédiaire d'un raccord métallique et par deux ancrages de 1,50 m. Finalement, un tube en PE flexible conduit l'eau jusque dans le caniveau en pied du parement (fig. 10).
