Artikel: Evaluation d'un pont-rail sur le Rhin
Autor: Brühwiler, Eugen
DOI: <https://doi.org/10.5169/seals-109669>

Evaluation d'un pont-rail sur le Rhin

Considéré dans un premier temps comme devant être entièrement reconstruit pour supporter un accroissement des charges de trafic, le pont-rail du Rhin à Koblenz (AG) sur la frontière germano-suisse a été l'objet d'une étude basée sur les projets des normes SIA 269 et ss « Maintenance des structures porteuses ». Une démarche qui a finalement permis le maintien en service d'un pont-rail riveté de haute valeur culturelle.

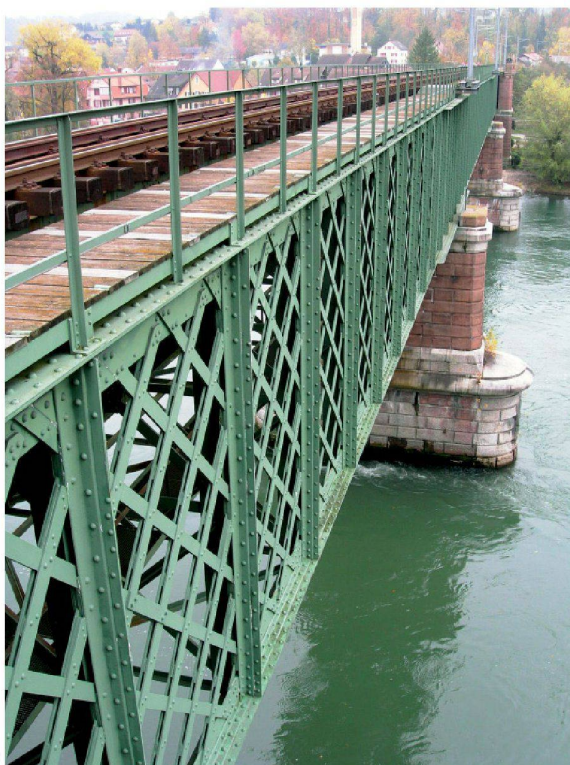
Fig. 1 : Pont du Rhin à Koblenz, avec son treillis multiple riveté et ses piles en maçonnerie

tale. Inventorié, largement conservé dans son état d'origine, il constitue de plus une référence clé dans l'œuvre de Robert Gerwig (1820-1885), l'un des principaux ingénieurs impliqués dans la construction des chemins de fer à cette époque (il fut notamment le constructeur de la rampe nord de la ligne du Gothard, des chemins de fer de la Forêt Noire et de la ligne Waldshut - Konstanz). Son esthétique naît de l'interaction entre la construction métallique rivetée et la maçonnerie en pierre naturelle des piles et des culées (fig. 1 et 2).

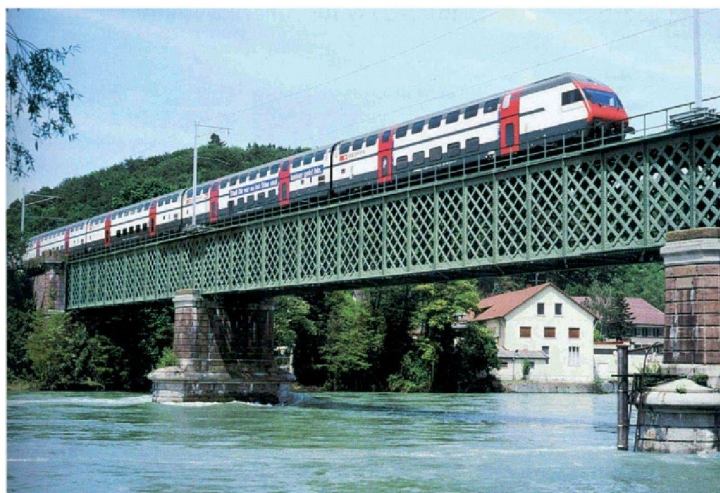
Fig. 2 : Un train CFF à double étage franchit le pont lors de son ouverture à des trains de banlieue le 30 mai 1999 (Photo D. Heer, Eisenbahn-Revue, 7-8, 1999)

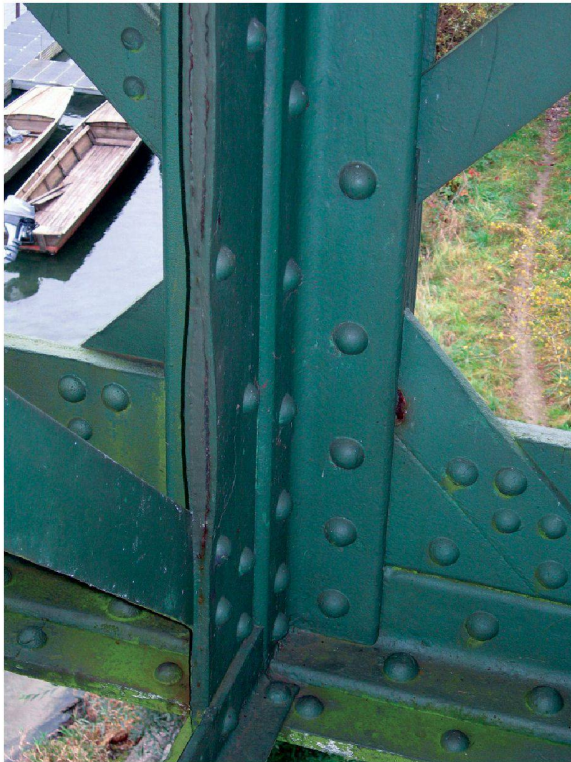
Sur la base des informations tirées des rapports d'inspection et d'une visite sur place, l'état de la construction rivetée a pu être qualifié de « bon », puisque les défauts et détériorations énumérés dans la norme SIA 269/3 ne se présentent pas ou alors uniquement de façon limitée. Le revêtement anti-corrosion est en bon état : depuis sa dernière rénovation en 1991, seuls des dégâts limités – sous forme de quelques zones de corrosion active et un revêtement délavé

Fig. 3 : Revêtement anti-corrosion – dégâts limités

par endroits – sont apparus (fig. 3). Les dispositifs d'appui, constitués de rouleaux, sont en revanche endommagés et ne fonctionnent plus correctement (fig. 4). La maçonnerie en pierre naturelle des culées et des piliers montre des dégâts usuels, mais de faible importance.

L'état actuel de la protection contre la corrosion permet d'envisager deux options. La première consisterait en une prochaine intervention légère pour appliquer, après la réparation des quelques zones présentant une corrosion active, une nouvelle couche de finition sur l'ensemble de la construction. La seconde option, qui pourrait être mise en place dans une

quinzaine d'années environ et a un coût estimé de 30% plus élevé que la première, serait de procéder à un renouvellement complet du revêtement après suppression de l'ancien.

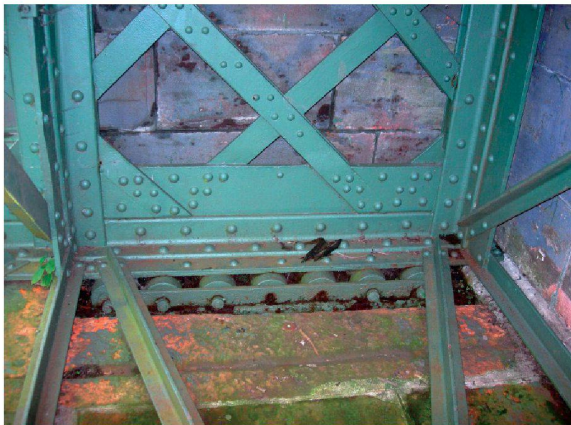
Fig. 4 : Dispositif d'appui constitués de rouleaux

Il est aujourd'hui nécessaire de remplacer les appareils d'appui à rouleaux par des appuis glissants modernes permettant de garantir des conditions d'appui bien déterminées à la superstructure rivetée, ceci afin d'éviter d'engendrer des contraintes supplémentaires dans la construction en fer puddlé. L'installation d'appuis glissants est possible sans modifier le concept d'appui original du pont.

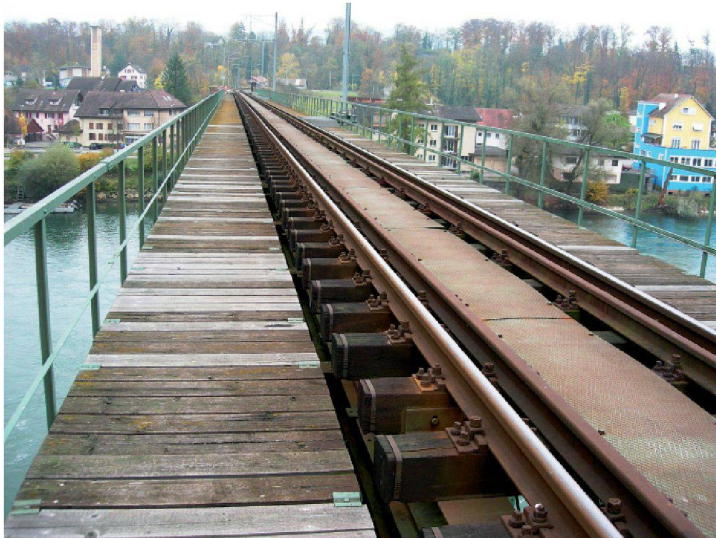
Reconstruite en 1912, la voie ferroviaire est constituée de deux longerons sur lesquels sont fixés les traverses et les rails (fig. 5 et 6). Un calcul de l'endommagement par fatigue a montré qu'elle a supporté sans dégât important la sollicitation par le trafic ferroviaire jusqu'en 1999, date de l'introduction des trains régionaux de banlieue. A partir de cette date, la sollicitation de la voie a considérablement augmenté et des dommages, en particulier aux points d'appui sur les entretoises de la superstructure, ont été détectés lors des inspections en 2002. Si l'apparition de ces dommages ne pouvait être prédite par le calcul, elle n'est pas étonnante pour autant : il s'agit de dégâts déjà observés sur des constructions similaires dont l'origine a pu être élucidée à partir de mesures de déformation in-situ en 2005 et pour lesquels des réparations ont été directement effectuées.

Fig. 6 : Voie ferroviaire ouverte : le longeron repose sur l'entretoise de la poutre maîtresse.

jour avec des voies fixes sur des ponts. Finalement, ce sont les variantes consistant à remplacer la voie actuelle par une construction similaire ou à remettre en état la voie existante, avec des longerons reposant sur des appuis amortissant, qui se sont avérées les plus intéressantes.

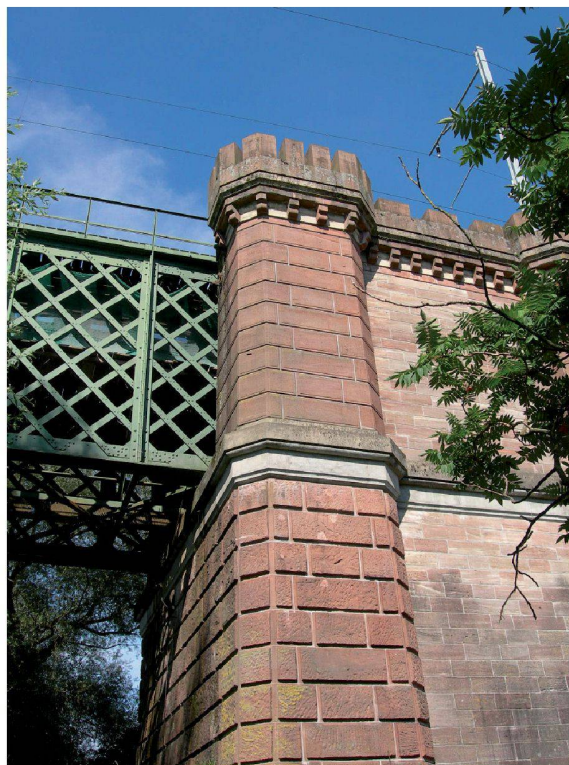
Fig. 7 : Culée de pont : transition entre la structure rivetée et la maçonnerie

La remise en état de la maçonnerie en pierre naturelle comprend la reconstitution de joints (en particulier le mortier de finition), la réparation de quelques pierres et un nettoyage. En revanche, les cavités à l'intérieur des piliers ne doivent pas être injectées. Le bon état général de la maçonnerie permet en outre de renvoyer de 20 à 30 ans les interventions sous l'eau.
