**Zeitschrift:** Tracés : bulletin technique de la Suisse romande  
**Herausgeber:** Société suisse des ingénieurs et des architectes  
**Band:** 137 (2011)  
**Heft:** 19: Fenêtre sur cour

**Artikel:** L'assainissement énergétique de bâtiments historiques  
**Autor:** Bachinger, Julia / Haldi, Frédéric / Stamm, Bernhard  
**DOI:** <https://doi.org/10.5169/seals-170012>

# L'assainissement **énergétique** de bâtiments historiques

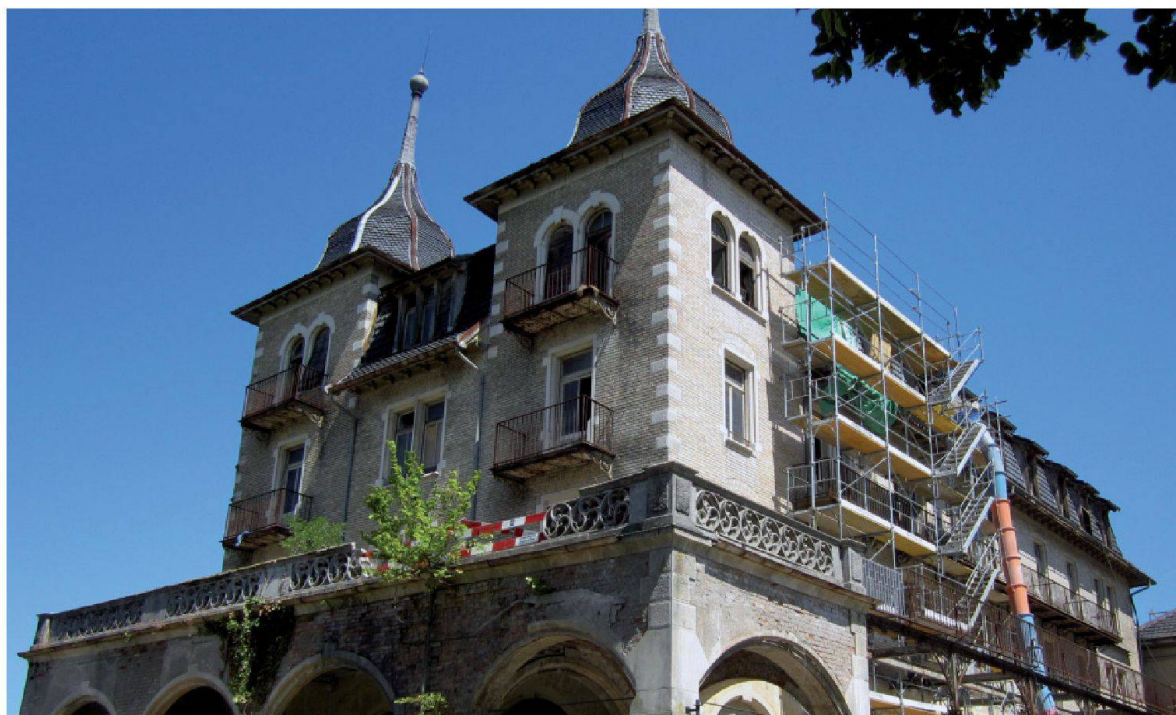
Fig. 2 : Les façades de l'aile ouest de la clinique des Salines sont composées de briques sans crépi extérieur et sans autre protection contre la pluie battante.

L'aile ouest du Grand Hôtel de la clinique des Salines à Rheinfelden (fig. 1) a été bâtie entre 1895 et 1896 par l'architecte H.C. Moser. Elle consiste en une grande salle au rez-de-chaussée s'étendant sur deux étages et de chambres d'hôtel aux étages supérieurs. Devant la salle, un portique décore la façade ouest du bâtiment. Sur les trois autres étages, la façade composée de briques (fig. 2) n'offre qu'une protection minimale contre la pluie : aucun crépi, un petit avant-toit et des petits balcons.

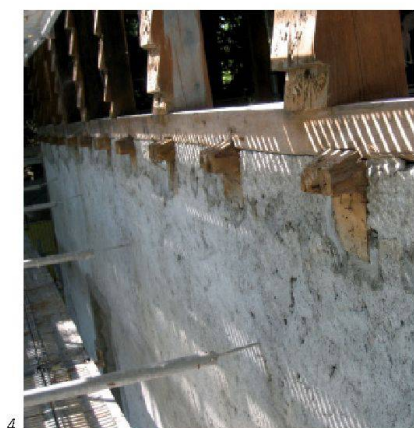
Fig. 4 : Poutres en bois traversant la façade du Bûcher

Le bâtiment du Bûcher est rattaché à l'ensemble architectural du domaine de la Pastorale, composé de quatre bâtiments construits entre 1833 et 1836 par l'architecte et entrepreneur M.-F. Brollet. Ces bâtiments sont classés et hébergent des locaux administratifs pour cinq organisations genevoises et internationales. Le Bûcher représente le dernier bâtiment à rénover dans le domaine. Ses façades du rez-de-chaussée sont composées de murs en moellons, crépis à l'intérieur et à l'extérieur. Une partie des façades massives présente une structure porteuse en bois (fig. 5 et 6). Le 1<sup>er</sup> étage, matérialisé par une dalle en solives de bois traversant le mur (fig. 4), comporte des façades en bois.

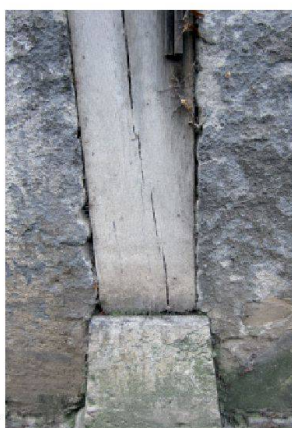
Fig. 5 et 6 : Eléments porteurs en bois dans le mur du rez-de-chaussée du bâtiment le Bûcher sur le site de la Pastorale, Petit-Saconnex (GE)

Le risque de pénétration d'eau de la construction est tangible à cause des éléments porteurs en bois dans le mur du rez-de-chaussée et des poutres traversant le mur, d'autant plus que ces éléments en bois représentent des éléments de construction sensibles à l'humidité.
