VULNÉRABILITÉ POTENTIELLE DES OUVRAGES DE SOUTÈNEMENT

Élément essentiel pour la planification de leur entretien,
l'évaluation de l'état réel des ouvrages de soutènement
est l'objet de nombreuses réflexions au sein de l'OFROU.
Aperçu du programme mis en place.

Stéphane Cuennet et Philippe Schär

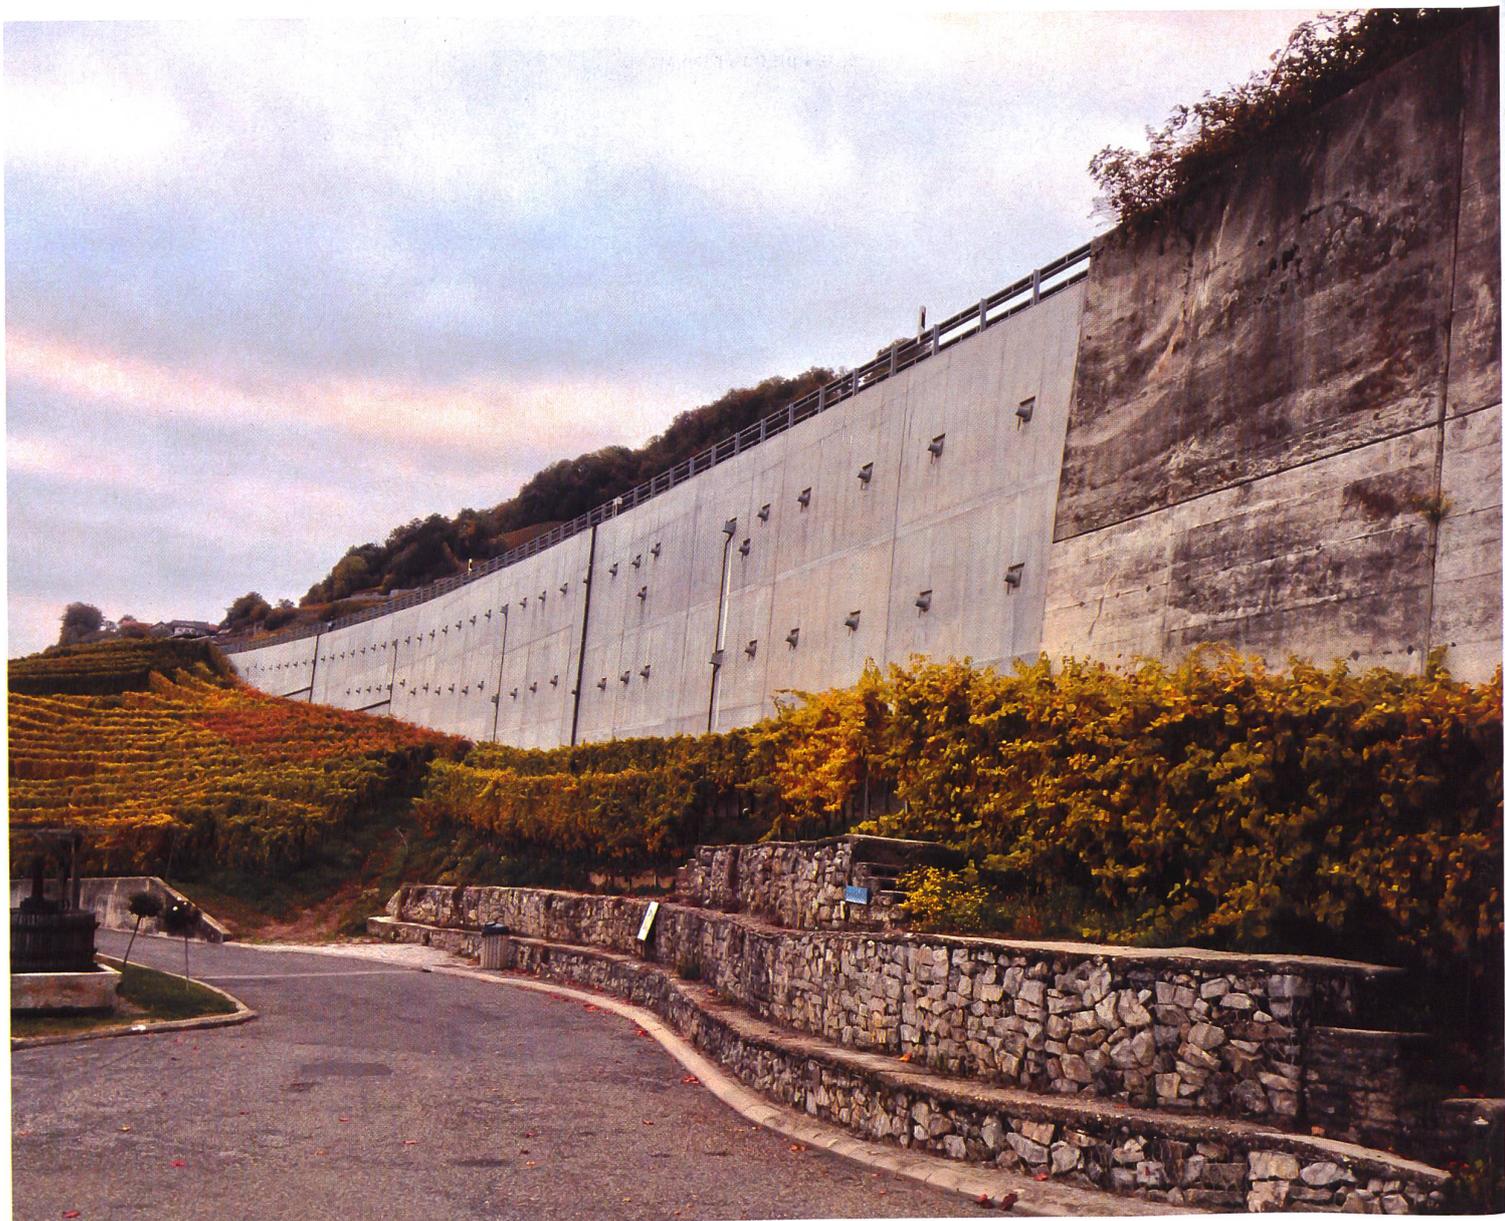
1 Renforcement d'un mur aval de l'auto-route A9 à proximité de Chexbres

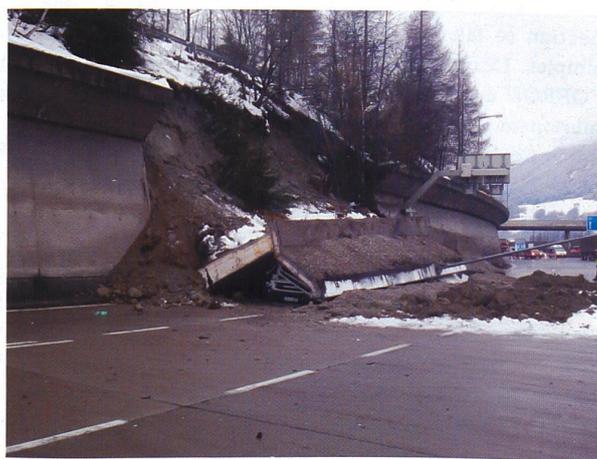
2 Effondrement du mur de soutènement Schönberg en Autriche, 20.03.2012 (Sauf mention, tous les documents illustrant cet article ont été fournis par les auteurs.)

En mars 2012, un effondrement brutal d'un mur de soutènement s'est produit en Autriche (**fig. 2**). Cette rupture a été induite par le cumul de plusieurs causes, dont une présence de corrosion – non prépondérante dans ce cas. En l'état actuel de nos connaissances, le mécanisme de ruine constaté s'apparente à ce qui pourrait se produire en cas d'une perte critique de section d'armature en pied de paroi.
