Artikel: Au chevet de l'abbatiale de Payerne : un sauvetage audacieux
Autor: Kolcek, Ivan / Besson, Jacques / Martin, David
DOI: <https://doi.org/10.5169/seals-736785>

Au chevet de l'abbatiale de Payerne : un sauvetage audacieux

Chef d'œuvre de l'art roman datant du 11^e siècle, l'abbatiale de Payerne (VD) connaît dès ses débuts des problèmes de stabilité structurelle.

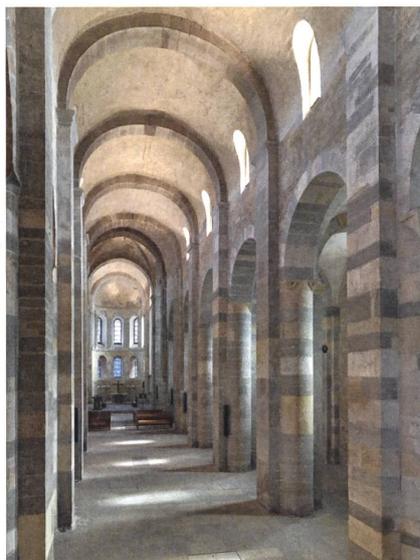
2 Nef de l'abbatiale de Payerne (état avant travaux)

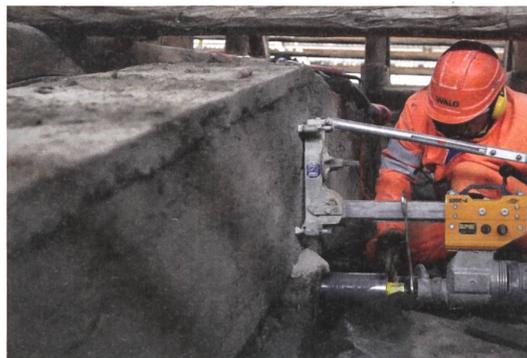
- 4 Désolidarisation des clés de voûtes et des poutres Bosset de la nef
- 5 Après l'ancrage des tirants et les poutres Bosset enlevées; on distingue les importantes fissures dans les voûtes des bas-côtés.
- 6 Reconstitution en briques de tuf des voûtes d'arêtes des bas-côtés nord et sud
- 7 Forage dans la maçonnerie en pierre des piliers

Des calculs ont démontré qu'il était préférable de délier ces poutres des clés de voûtes pour arriver à un système statique clair et compréhensible du fonctionnement d'une voûte. Pour finir, seules les poutres Bosset situées sur l'extrados de la nef ont été maintenues et déliées des clés de voûtes. Les autres, situées sur l'extrados des bas-côtés nord et sud ont été enlevées car les voûtes d'arêtes étaient fortement entaillées et abîmées.

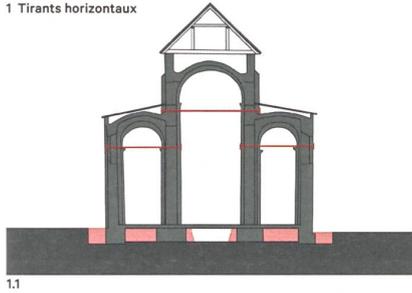
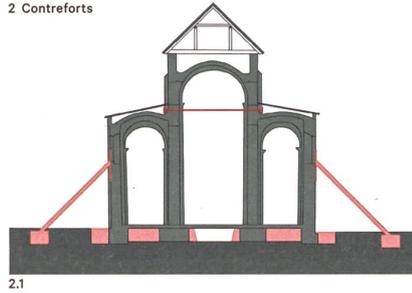
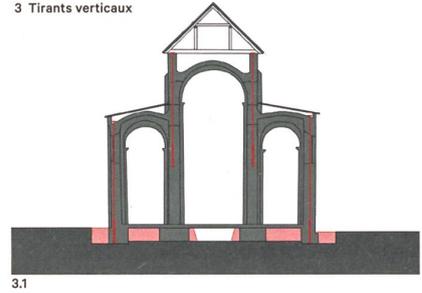
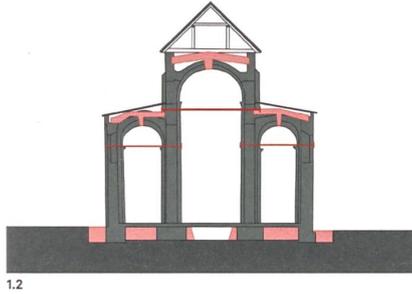
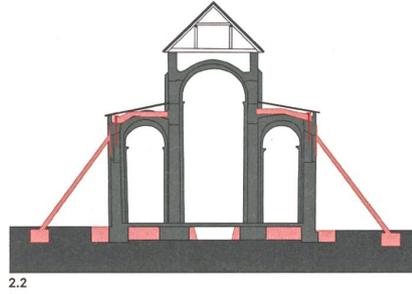
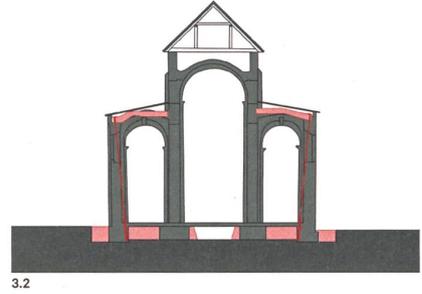
8 Les différents scénarios d'intervention envisagés:

- 1 Tirants horizontaux
 - 1.1 Variante avec poutres Bosset déposées
 - 1.2 Variante avec poutres Bosset conservées
- 2 Contreforts
 - 2.1 Variante avec poutres Bosset déposées
 - 2.2 Variante avec poutres Bosset déposées et clé de voûte désolidarisée
- 3 Tirants verticaux
 - 3.1 Variante avec poutres Bosset déposées
 - 3.2 Variante avec poutres Bosset déposées et clé de voûte désolidarisée

La poursuite des dégradations a contraint la commune de Payerne d'envisager de nouveaux travaux de sauvegarde au début des années 2000. Suite au choix des mandataires après un concours ouvert, les avantages et inconvénients de deux variantes d'intervention pour l'assainissement de la structure porteuse ont été discutés lors de plusieurs colloques : d'une part des tirants horizontaux bien visibles, d'autre part des tirants verticaux plus compliqués à ancrer dans la maçonnerie (**fig. 8**).

La stabilisation par tirants métalliques horizontaux intervient par ajout à la structure de pierre, visible dans l'espace intérieur de l'église. Les tirants horizontaux doivent être disposés dans la nef comme dans les bas-côtés. Cette solution peut être réalisée en éliminant les poutres Bosset ou en les conservant. Avec cette solution honnête et didactique, la vision des tirants dans l'espace souligne de manière immédiate la tare fondamentale de la construction. Du strict point de vue de l'ingénieur, on ne saurait être plus simple et direct en répondant à un effort horizontal par un effort horizontal opposé.

La stabilisation par tirants métalliques verticaux intervient par insertion dans la structure de pierre des murs et des piliers de tirants métalliques verticaux inclinés, ancrés à leur base dans le sol de fondation.
