Artikel: Ordinariatsgebäude : Umbau zu einem Verwaltungsgebäude = Édifice d'ordinariat : transformation en immeuble administratif = College-conversion into an office building

Ordinariatsgebäude – Umbau zu einem Verwaltungsgebäude

Karljosef Schattner, Eichstätt

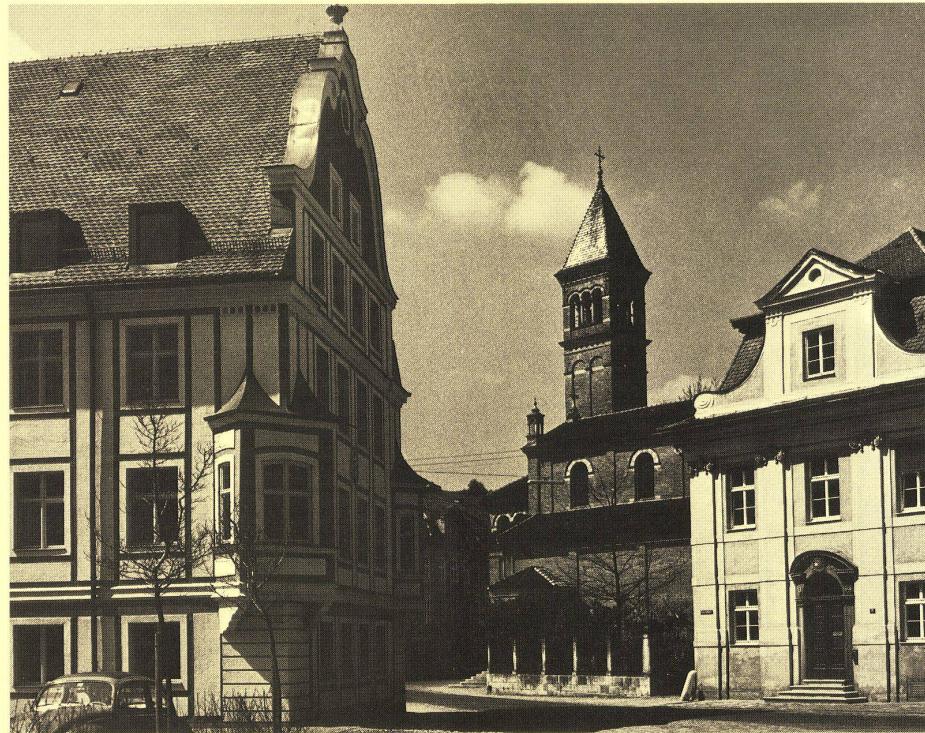
*1 Die wiederhergestellte äußere Raumschale.
L'enveloppe extérieure reconstituée.
The restored external architectural shell.*

Aus der Schule sollte ein Verwaltungsgebäude entstehen. In Anbetracht des schlechten inneren Zustandes entschloß man sich, die wertvolle äußere Hülle zu erhalten und ein neues Inneres zu schaffen, das nicht nur vom Detail, sondern auch von der Konzeption des Grundrisses her dem anspruchsvollen Äußeren entspricht. Die Fassaden sollten nach denkmalpflegerischen Gesichtspunkten renoviert werden, wobei die Kleinteilung der Fenster wieder aufgenommen werden mußte.

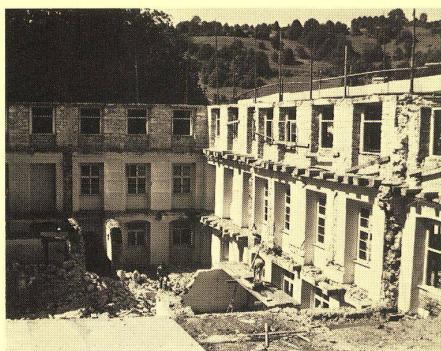
Der Zustand nach Auskernung des Inneren.
Etat après dégagement du volume intérieur.
The state after removal of the interior.

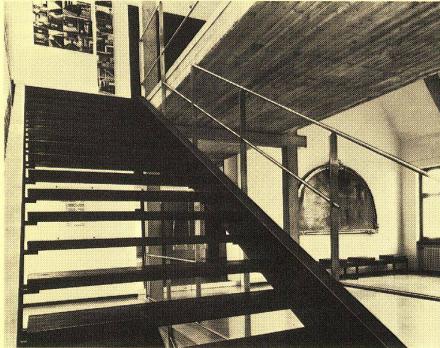
8

Zentrales Treppenhaus.
Cage d'escalier centrale.
Central stairwell.

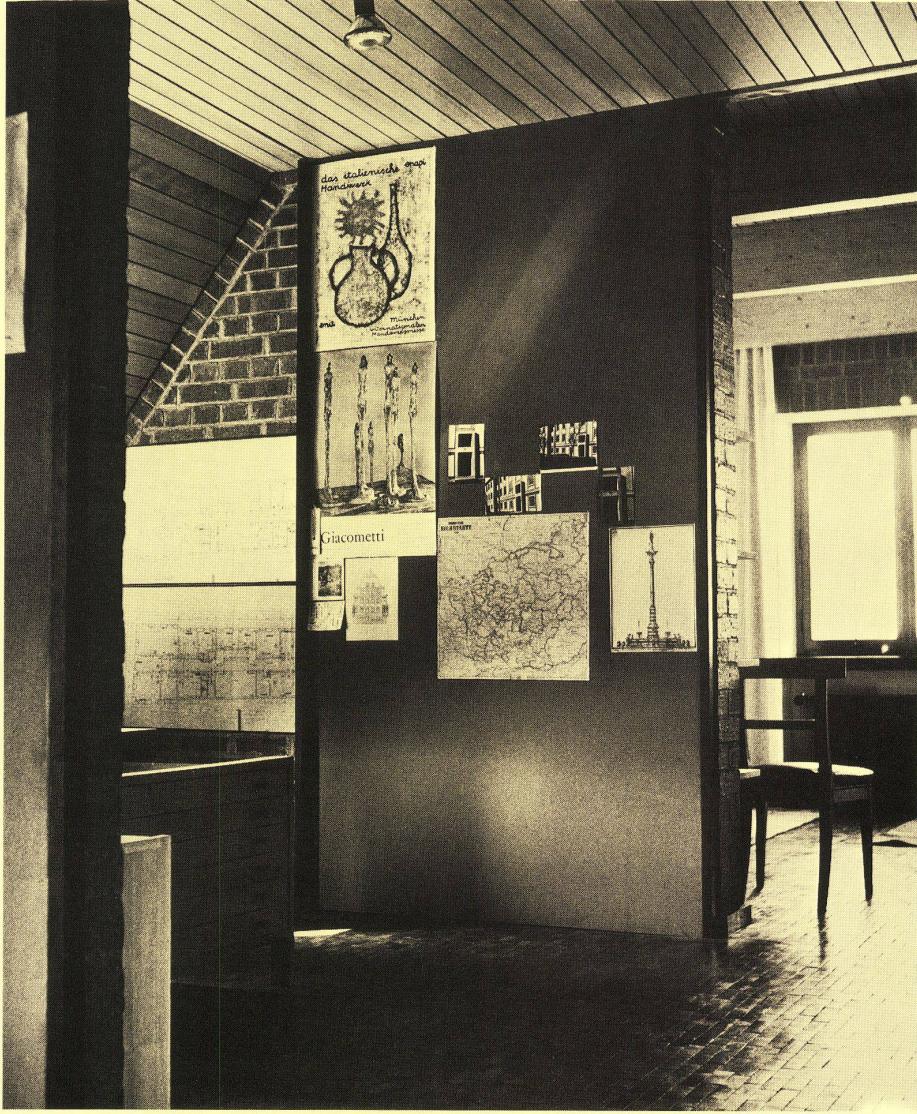
7, 9

Ausbau des Dachgeschosse.
Aménagement de l'étage attique.
Organization of the attic floor.
