Artikel: Ein Tramgeleise wird repariert
Autor: [s.n.]
DOI: <https://doi.org/10.5169/seals-648837>

Ein Trangeleise wird repariert

Bildbericht, zugleich eine Warnung an alle Vorübergehende

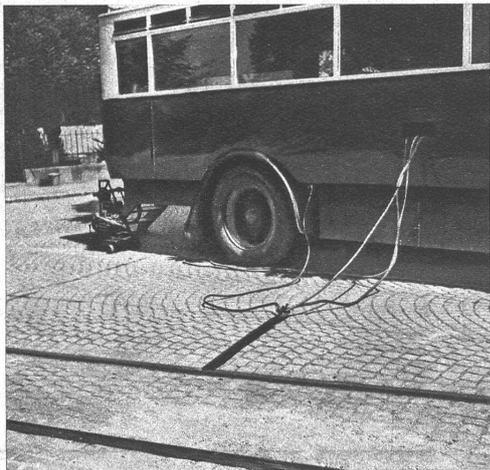
Erdanschluss

von der Fahrdrathleitung abgezapft wird. Mit Hilfe des eingeschalteten Schweisswagens, der einerseits mit der Fahrdrathleitung und andererseits mit der Schienenleitung verbunden ist, wird der 600-Volt-Strom der Fahrdrathleitung durch einen im Schweisswagen untergebrachten Umformer auf die für das Schweißen benötigte Spannung von 65 Volt umgeformt.

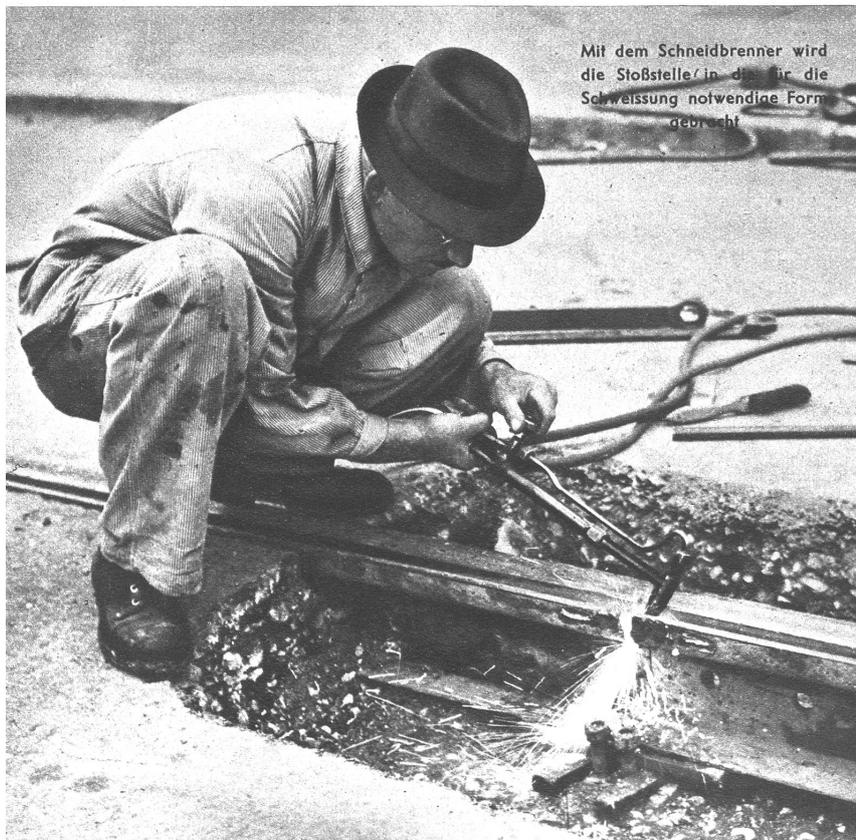
Mit dem Schneidbrenner wird die Stoßstelle in die für die Schweissung notwendige Form gebracht

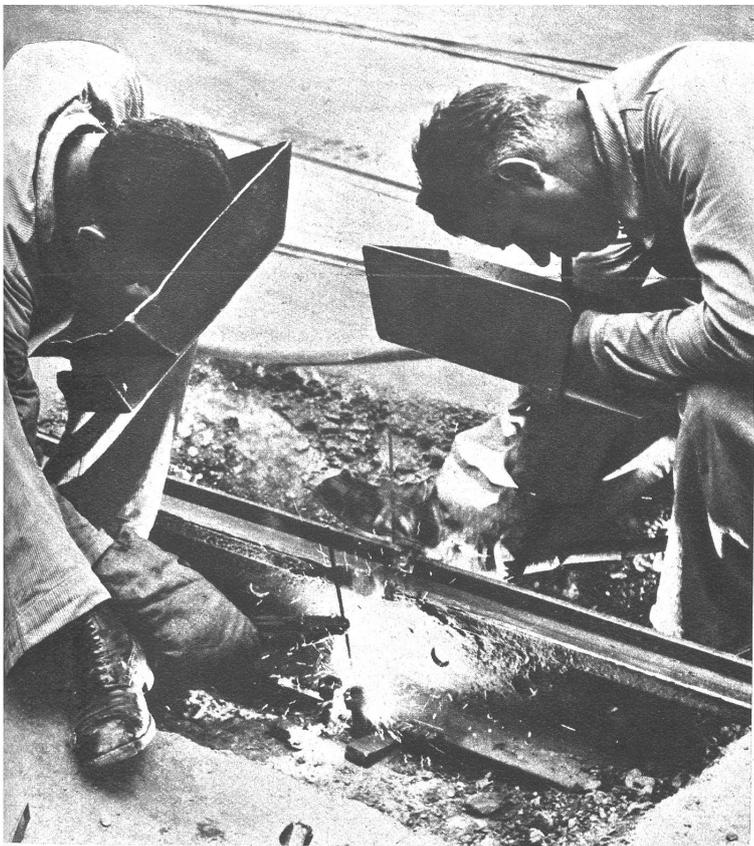
Vorerst wird eine Flusseisenplatte unterlegt und verschweisst, sodann die Lücke im Schienenkopf und im Steg mit Schweißgut ausgefüllt

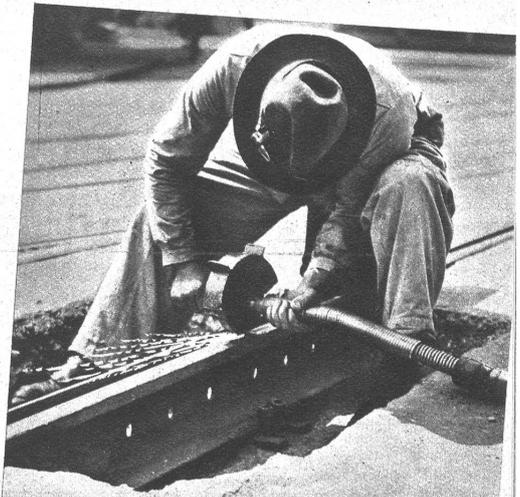
So sieht der für die Schweissung ausgerichtete Schienenstoss aus

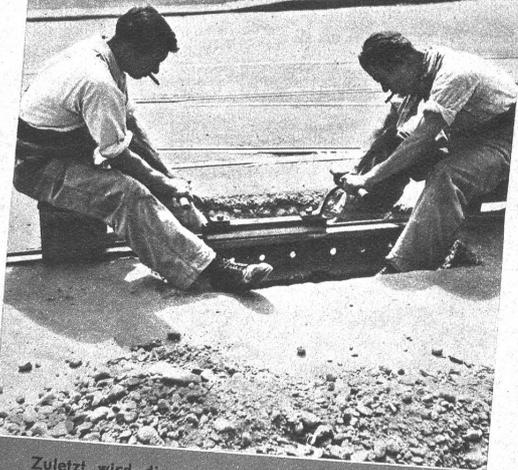
Die rauen Stellen werden mit Hilfe einer elektrisch betriebenen Schmirgelscheibe geschliffen

Sämtliche oben beschriebenen Schweissprozesse machen eine Nachbehandlung der bezüglichen Schweissstellen nötig. Letztere haben, der Natur der Auftragsweise entsprechend, meist eine ziemlich unebene, geriffelte Oberflächenstruktur, deren Ueberfahren starke Geräusche und wiederum abnormale Abnützungerscheinungen an Schiene und Radmaterial zur Folge hätte. Dieser Fehler wird behoben durch Schleifen mit einer rotierenden Schmirgelscheibe. Dieser Schleifapparat wird durch einen mit Gleichstrom betriebenen und deshalb an die Fahrleitung direkt anschliessbaren Elektromotor betrieben. Die Schmirgelscheibe macht ca. 3000 Umdrehungen pro Minute, und es braucht ein Paar kräftige Fäuste dazu, diese Maschine zu handhaben.
