Zeitschrift: Basler Zeitschrift für Geschichte und Altertumskunde
Band: 85 (1985)

Kapitel: Fundbericht der Archäologischen Bodenforschung
Autor: d'Aujourd'hui, R.

C. Fundbericht der Archäologischen Bodenforschung

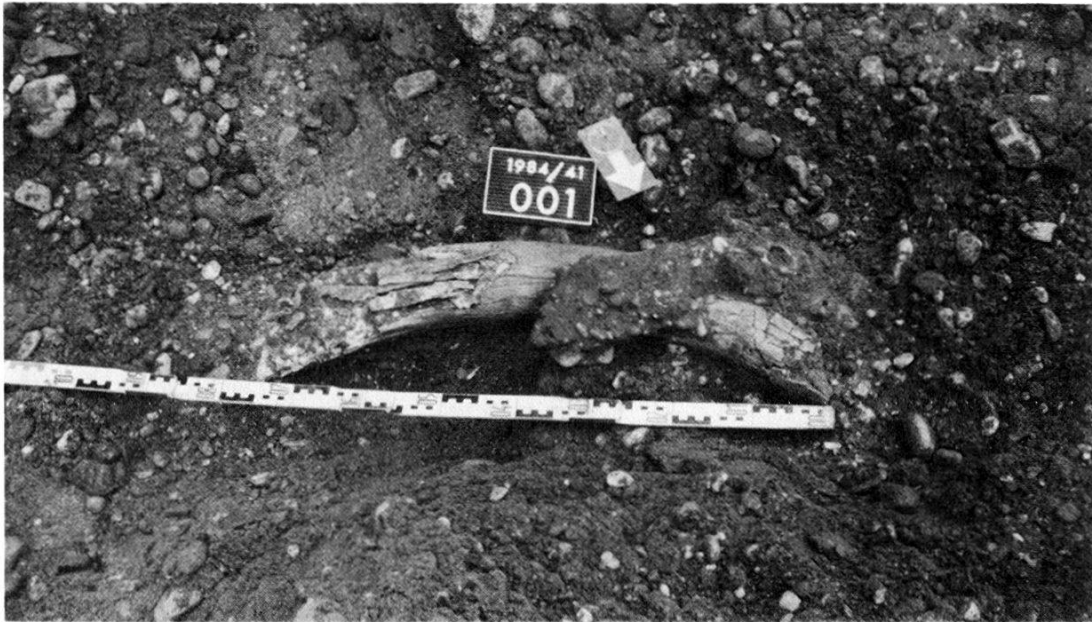
Abb. 2. Aeschenplatz 6–12/Gartenstrasse 8–14, 1984/41. Mammutstosszahn in situ.
– Aufnahme: M. Eckling.

Das von den Arbeitern beim Baggern im Kies entdeckte Bruchstück eines Stosszahnes gab zur Hoffnung Anlass, dass weitere Reste noch in situ zu finden seien. Tatsächlich konnte anderntags der Rest, ein ca. 80 cm langes Stück, leider mit abgebrochener Spitze, freigelegt werden (Abb. 2). Der Zahn war in einem brüchigen, schlechten Zustand.

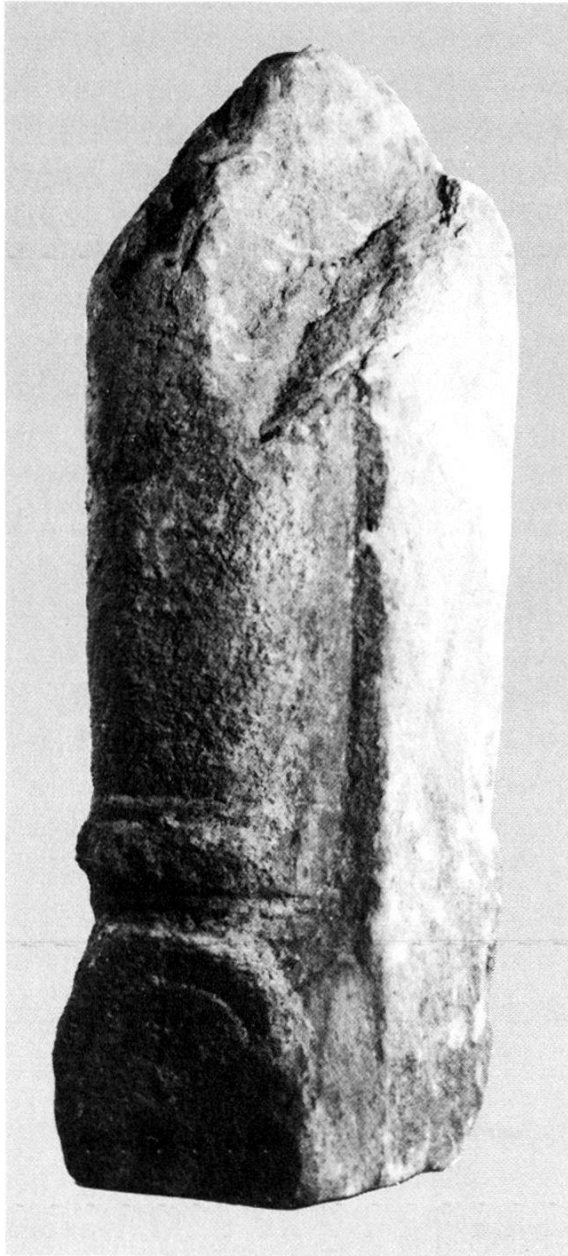
Abb. 11. Stadthausgasse 10 (A),
1984/28. Romanische Wandsäule aus
Degerfelder Sandstein. – Aufnahme:
H. Eichin. – (FK 14109, die Säule
steht auf dem Kopf.)

Östlich des Mauerzuges kam in den Aufschüttungen eine Spolie (Abb. 10, c) zum Vorschein, die von F. Maurer folgendermassen charakterisiert und datiert wird (Abb. 11)⁶³:

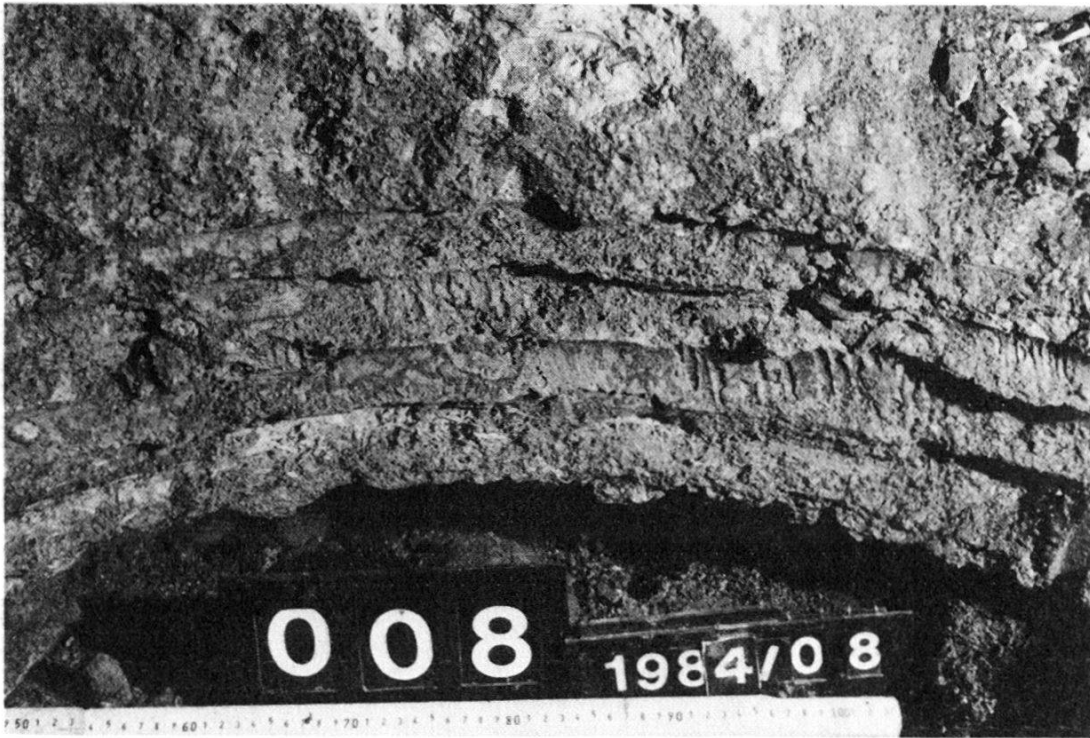
Abb. 18. Oberer Rheinweg 21/Rheingasse 26, 1984/8. Mörtelabdruck des Gerberbottichs. Deutlich erkennbar sind die Seilwicklungen um die horizontalen Fassruten. – Aufnahme: Ch. Bing.

Ziegelsteinen im Mörtelverband ummauert. Die Stärke der Wandung betrug 20 cm. Im Mörtel waren die Abdrücke der Schnurwicklung um die horizontal verlaufenden Ruten deutlich erkennbar (Abb. 18). Der Bottich mass 135 cm im Durchmesser und war mit Bauschutt und neuzeitlichen Funden aufgeschüttet. Auch die Sickergrube (Abb. 17, B) und der gemauerte Schacht (Abb. 17, A) sowie eine über dem Schacht gelegene Trocknungskammer dürfen mit der Gerberei in Zusammenhang gebracht werden.
