Zeitschrift: Chronique archéologique = Archäologischer Fundbericht
Herausgeber: Service archéologique cantonal
Band: - (1983)

Artikel: Époque romaine = Römerzeit
Autor: Boisaubert, Jean-Luc / Bouyer, Marc / Kühne, Ekhard
DOI: <https://doi.org/10.5169/seals-388913>

Bösingen (Sense)
 Pfarreigarten, nördlich der Kirche
 LK 1185, 583 970/193 720

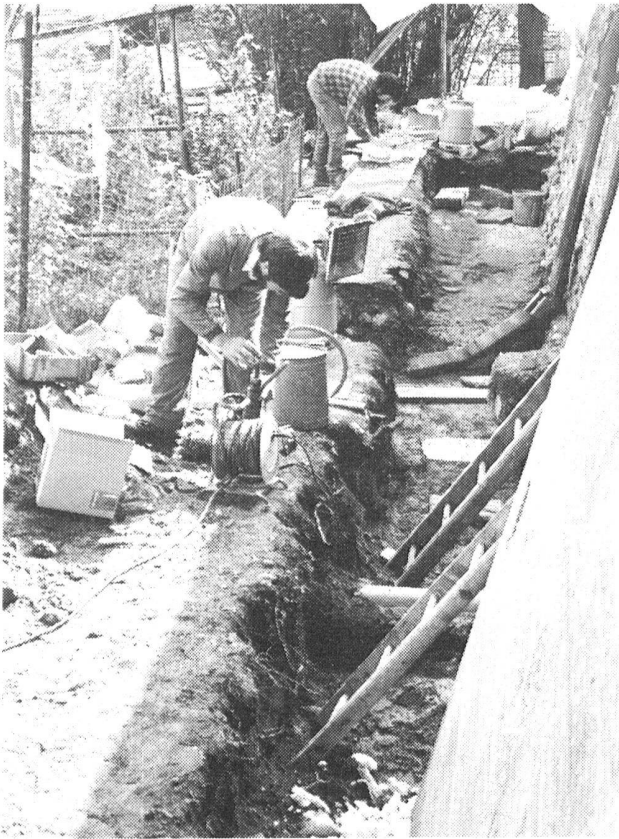
Abb.33 Böisingen. Blick von Westen auf den Grabungsschnitt, nach Abbruch der römischen Mauer. Rechts die Friedhofsmauer.

Die Rettungsgrabung 1983 erfaßte eine Fläche von 13,5 m Länge und 1 m mittlere Breite (Abb. 32 und 33). Da die nördliche Umfassungsmauer des Friedhofs eine deutliche Alterung zeigte (gefährliche Risse), wurde beschlossen, sie durch eine neue Betonumfassung zu verstärken. Es mußte also am Fuß der alten Mauer ein Graben für die Fundamente der neuen Mauer ausgehoben werden. In diesem Graben bemerkte Herr M. Novak, der verantwortliche Ingenieur, römische Ob-

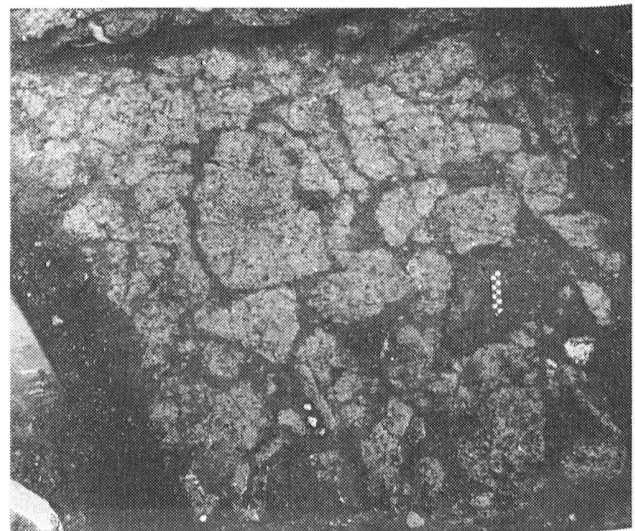
Abb. 41 Bösing. Verstürzte Deckenmalerei nach Reinigung der Rückseite

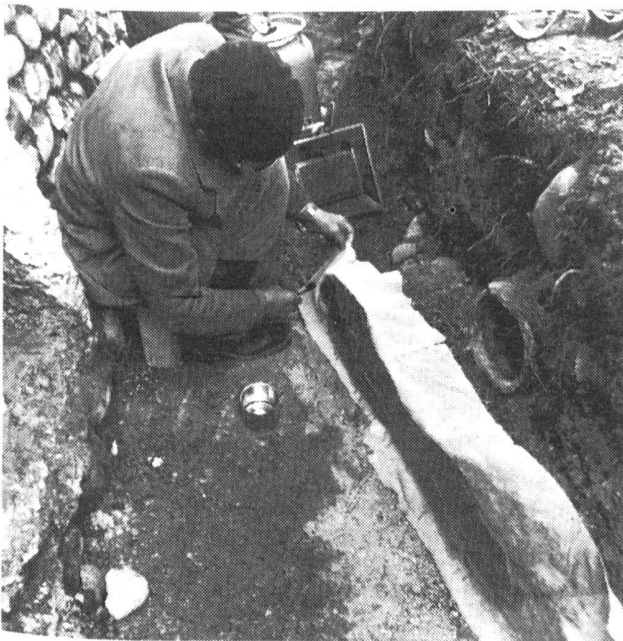
Abb. 42 Bösing. Bergung der Wandmalerei. Auftrag der Trennschicht

Anleitung von W. Eymann, Avenches, geborgen. Zuerst wurden die Malereien mit einem Strahler etwa zwei Stunden lang ausgetrocknet, dann mit verdünntem Paraloid (etwa 30 %) gehärtet. Ebenfalls mit Paraloid, wurde eine Gaze aufgeklebt, dann wurden drei Schichten Wachspapier als Trennschicht angebracht (Abb. 42). Nach Erstellung einer Schalung wurde der Zwischenraum mit Polyurethan ausgeschäumt, dann die rückseitige Mauer abgebrochen. Die gut fixierte Malerei konnte anschließend gekippt werden und war transportfähig.

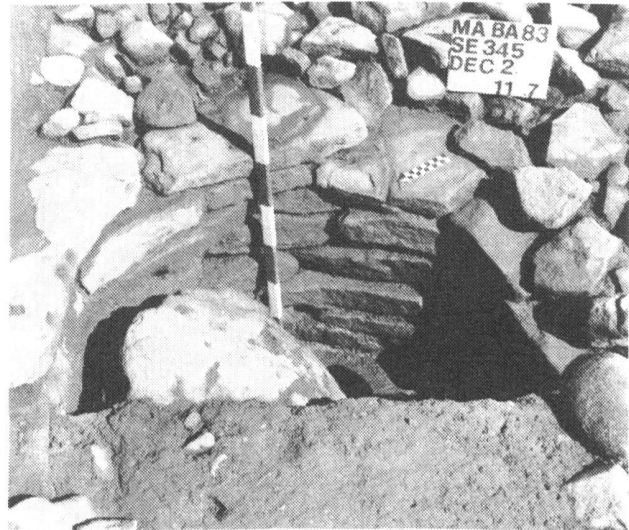
Fig. 59 Marsens. Orifice du puits 345
