Autor(en): **Keller, Béatrice / Bolli, Markus / Dubuis, Bertrand**

Zeitschrift: **Chronique archéologique = Archäologischer Fundbericht**

MOYEN ÂGE ÉPOQUES RÉCENTES

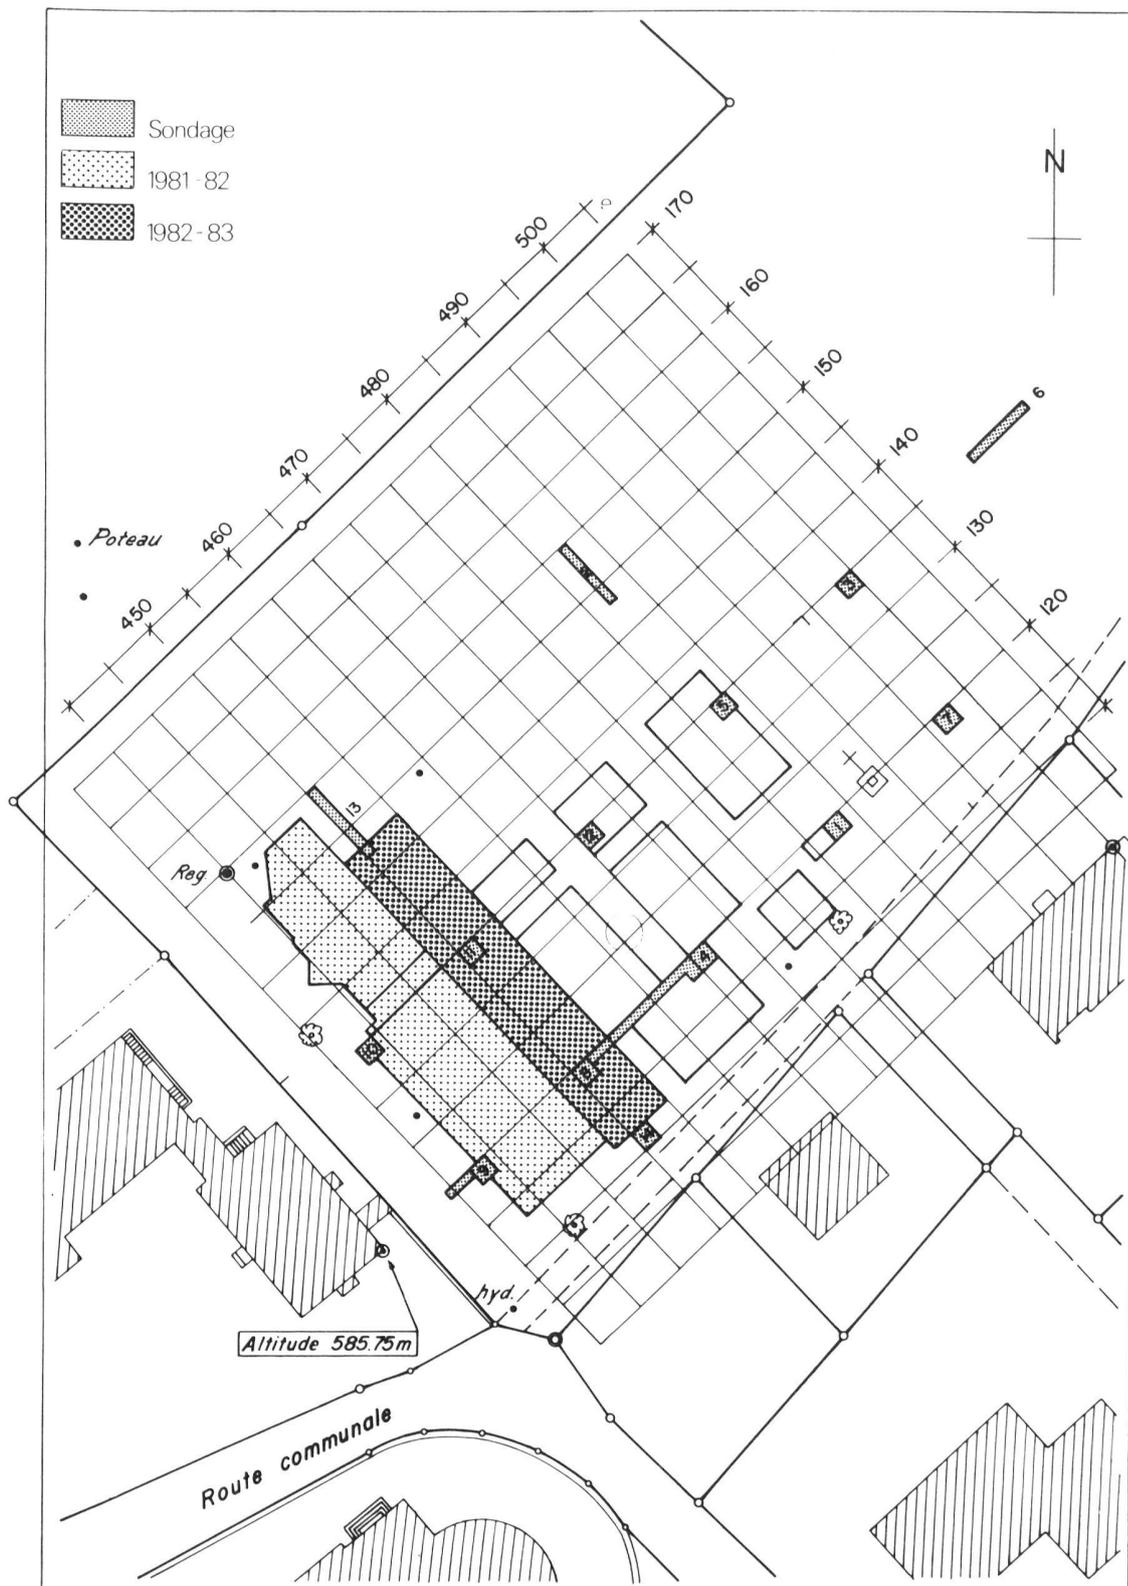
Fig. 63 Belfaux. Plan de situation

Après la campagne de fouille de 1981, les recherches reprurent le 8.9.1982 et durèrent jusqu'au 18.2.1983 (fig. 63). En moyenne, 13 personnes y furent occupées sur une surface de 6 m 50 x 36 m ; ce fut un travail très délicat. D'une part on ne voulait plus courir le risque de détruire les couches du Moyen Age par une excavation à la machine et d'autre part on pouvait s'attendre à des découvertes précieuses. Pour la première fois en Suisse se présentait le cas où l'on pouvait suivre archéologiquement l'histoire d'un village au cours du Moyen Age. Des possibilités analogues ont été données uniquement à Sezegnin dans le canton de Genève (fouilles B. Privati) et à Berslingen dans le canton de Schaffhouse (fouilles W.U. Gyan), mais sans la séquence stratigraphique jusqu'aux temps modernes, constatée à Belfaux. En général les habitats du Moyen Age se situent sous les villes et les villages actuels, où une fouille en surface telle qu'elle peut se faire à Belfaux, est impossible. Même les fouilles dans des hameaux délaissés se limitent à des occupations assez restreintes, l'occupation de ces lieux n'ayant été souvent que de courte durée.

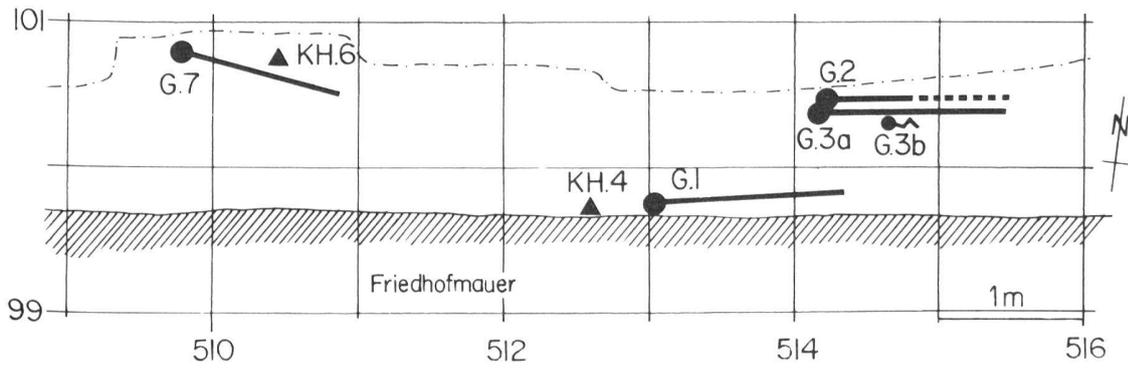
Abb. 65 Bösing. Gesamtplan der Gräber

Bei der Rettungsgrabung 1983 wurden insgesamt sechs Skelette erfaßt, fünf Erwachsene und ein Neugeborenes (Abb. 65). Die Gräber 1 und 7 lagen knapp über den römischen Deckenmalereien, während Grab 3 tiefer in den Boden eingelassen worden war und die Malereien an dieser Stelle zerstört hatte.

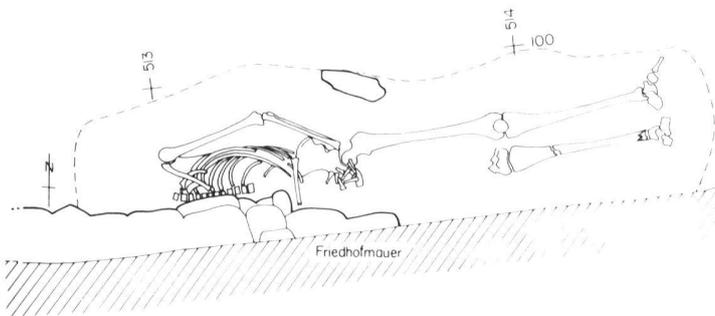
Abb. 66 Bösing. Grab 1

Fast das halbe Skelett des Grabes 1 war schon beim Bau der alten Friedhofsmauer durch den Fundamentaushub entfernt worden. Ein Teil des Schädels lag 10 cm außerhalb der Grabgrube unter der Stützmauer und wurde mit Grab 4 bezeichnet. Das Skelett lag gestreckt auf dem Rücken. Der linke Arm war leicht abgewinkelt und die Knochen der linken Hand lagen auf dem Becken. Das Grab war leicht nach Ost-Nordosten ausgerichtet, mit dem Kopf im Süd-Südwesten.

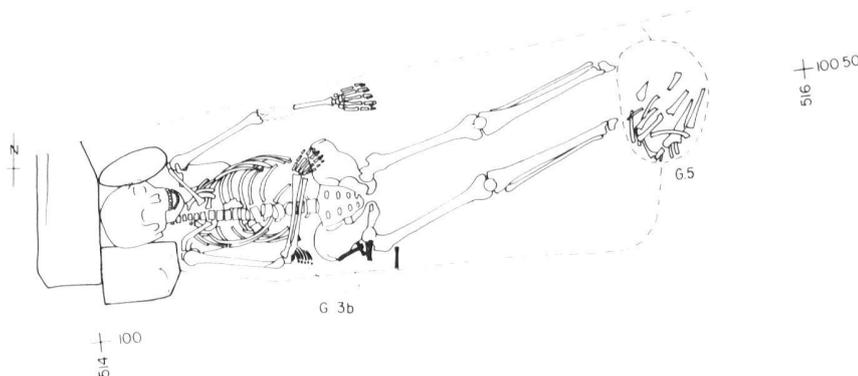
Abb. 68 Bösing. Grab 3

Das Skelett dieses Grabes lag nur um wenige cm nach Osten verschoben und nur 10 cm unter dem Skelett des Grabes 2. Bis auf die Füße war es vollständig erhalten. Diese wurden durch eine rezente Grube zerstört, die die Knochen eines großen Vogels enthielt. Der Schädel des Skelettes 3 war mit drei großen Steinen umgeben, darunter zwei römische Tuffquader. Das Skelett lag auf dem Rücken mit leicht nach Norden abgewinkelten Beinen und einem vom Körper abstehenden linken Arm. Der rechte Arm war abgewinkelt. Die rechte Hand ruhte auf der linken Beckenseite, unter dem rechten Ellenbogen lagen die Knöchelchen eines neugeborenen Kindes (Grab 3 B).

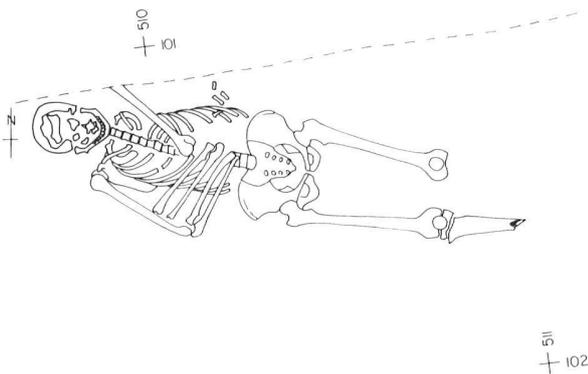
Abb. 69 Bösing. Grab 7

Das Grab 7 befand sich 2 m westlich vom Grab 1. Der Tote lag gestreckt auf dem Rücken direkt über der niedergestürzten Deckenmalerei. Er war nach Ost-Südosten ausgerichtet. Der linke Oberarm und die Unterschenkel waren gestört. Der rechte Arm war abgewinkelt. Der rechte Unterarm lag unterhalb des linken auf dem Brustkasten.

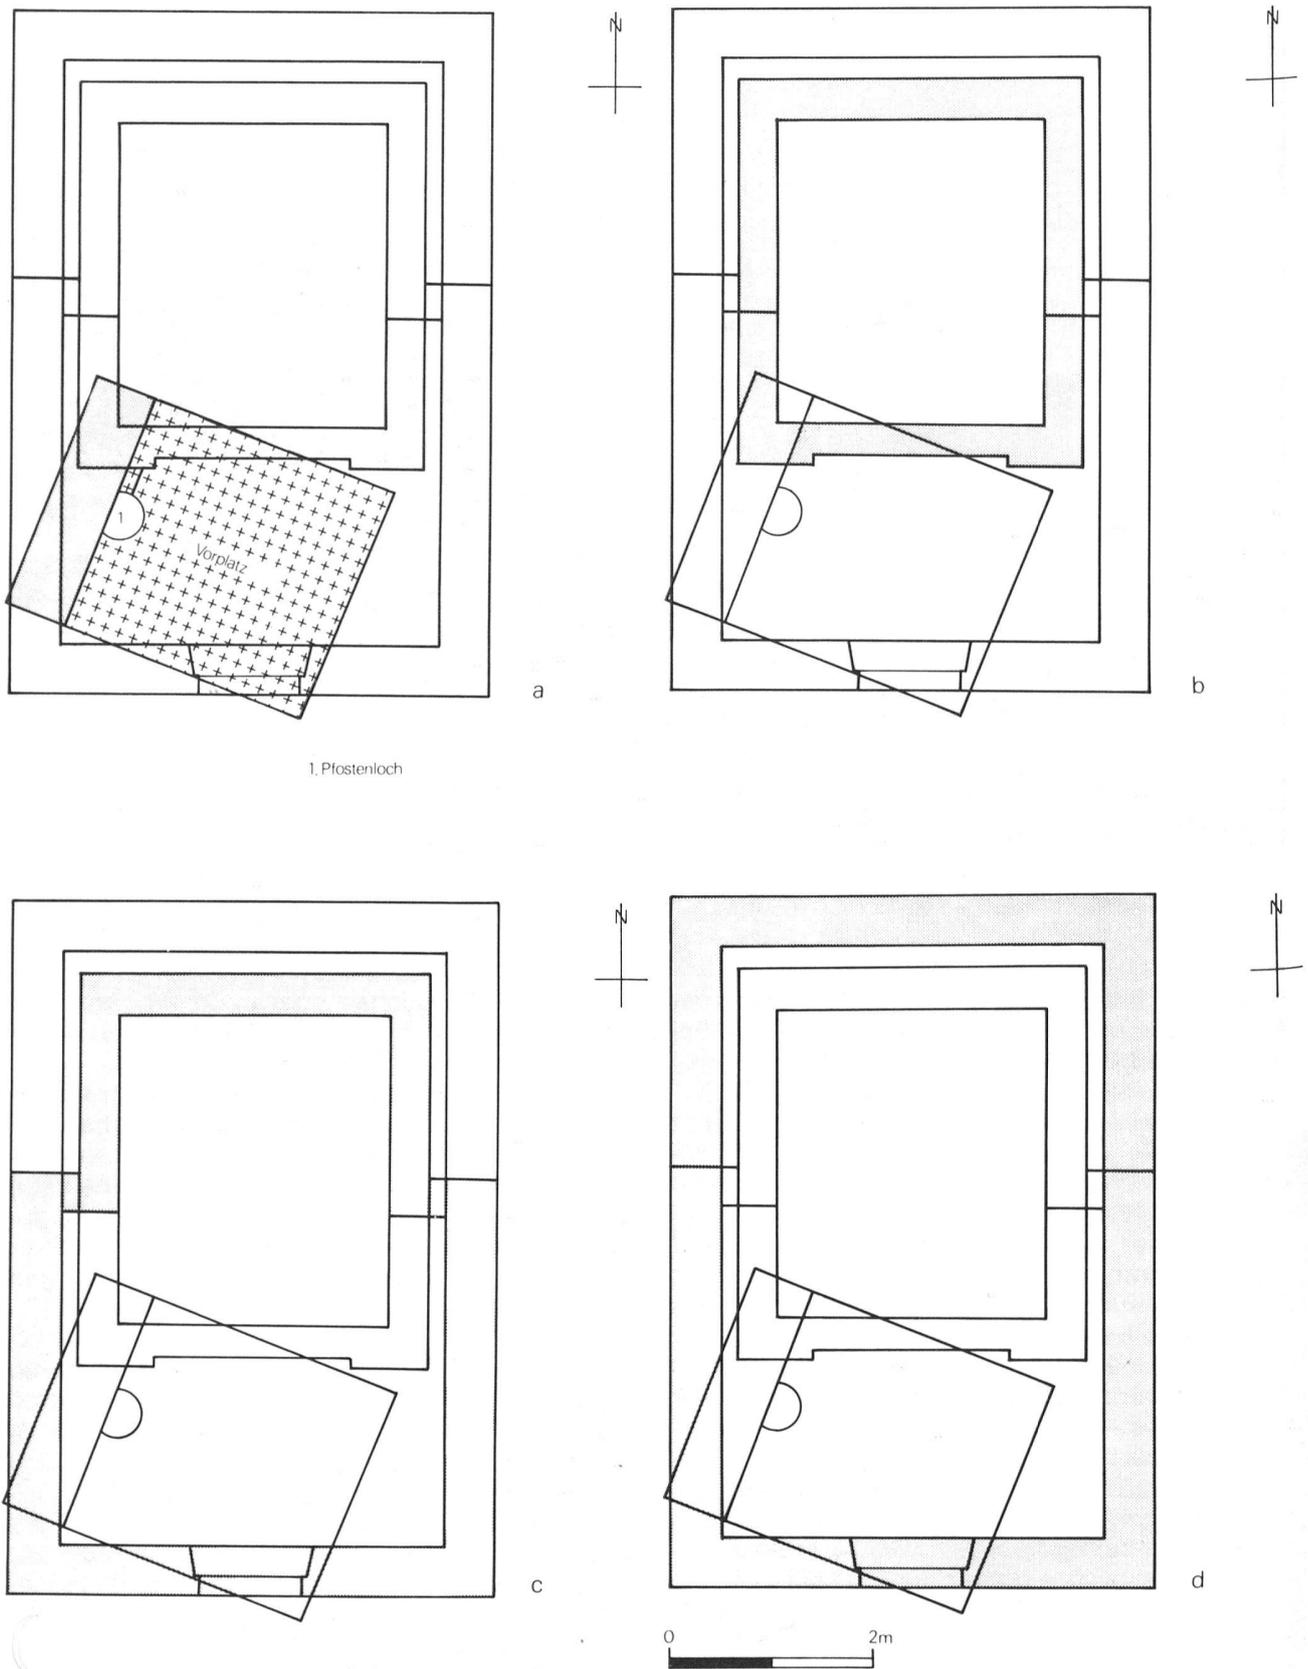
Abb. 71 Richterwil. Plan der Bauphasen. a) Phase 1 (15. Jahrhundert). Andachtsstätte mit gemauerter Rückwand und plattenbelegtem Vorplatz. b) Phase 2 (um 1500 ?). Erste Kapelle. c) Phase 3. Die Kapelle ist durch den Anbau eines neuen, größeren Schiffes erweitert worden. d) Phase 4. Heutige Kapelle. Erweiterter neuer Chor in Breite des Schiffes

Bevor hier die erste Kapelle gebaut wurde, stand an ihrer Stelle schon eine Andachtsstätte (Phase 1), ein quadratischer Platz, den gegen die Wetterseite eine Mauer von etwa 60 cm Dicke und 2,30 m Länge schützte. Die übrigen drei Seiten des Platzes wurden von einer Abschrankung begrenzt, die – aus den Funden zu schließen – mit Mörtel verputzt war; vielleicht ein mit Mörtel beworfener Flechtwerkzaun. Der Platz war mit Tonplatten ausgelegt, von denen noch die Abdrücke in der Mörtelunterlage zeugten. Die Abdrücke wiesen auf quadratische Platten von 20 cm Seitenlänge. Die Dicke eines noch erhaltenen Plattenstückes betrug knapp 4 cm. Vor der Mitte der den Platz nach Westen abschließenden Schildmauer befand sich ein Pfostenloch, in welchem wohl ein Kruzifix verankert war. (Das spätere Kapellenpatrozinium der Schmerzensmutter läßt erwarten, daß es sich sogar um eine Kreuzigungsgruppe gehandelt hat.) Es ist anzunehmen, daß darüber ein Schutzdach an der Mauer angebracht war, ähnlich wie es beim

Beim Bau der ersten Kapelle (Phase 2) wurde die Andachtsstätte abgebrochen, sogar das Fundament der Mauer wurde ausgegraben, um die Steine zu gewinnen. Die Kapelle erhielt eine neue Orientierung, sie wurde genau nach Norden ausgerichtet. (So liegen die Reste der Phase 1 in schrägem Winkel unter der Eingangshälfte der heutigen Kapelle).

Die erste Kapelle hatte einen einfachen, rechteckigen Grundriß, genau wie die heutige Kapelle, aber kleiner. Die Kapelle war etwa 3,80 m lang und 3,30 m breit. Der Innenraum maß etwa 3,20 m Länge und 2,60 m Breite. Ihre Fundamentgräben liegen unter den nördlichen zwei Dritteln des heutigen Kapellenbodens. Diese Fundamentgräben enthielten noch Reste des vermörtelten Steinfundamentes. Ansonsten waren sie mit Abbruchschutt gefüllt. Dieser Abbruchschutt bestand hauptsächlich aus Mörtel- und Verputzstückchen; die Steine waren auch hier zur Wiederverwendung herausgeklopft worden. Viele der Verputzstückchen weisen über der weißen Kalkgrundierung eine farbige Bemalung auf. Es handelt sich um gerade und geschweifte Pinselstriche, die sich oft auch verzweigen. Grautöne herrschen vor, gefolgt von gelb, karminrot, graublau und hellblau. Die

Diese, im frühen 16. Jahrhundert schon urkundlich erwähnte Kapelle, ist, wahrscheinlich im Verlaufe des 17. Jahrhunderts, erweitert worden (Phase 3). Dazu wurde der südliche Teil ihres Mauerrechteckes abgebrochen, der nördliche blieb als Chörlein stehen. An dieses Chörlein wurde das in der heutigen Kapelle noch enthaltene neue Schiff angebaut. Es war ein wenig breiter als lang, wie das Chörlein auch. Der Choreinzug betrug entsprechend der Verbreiterung des Schiffes beidseitig 45 cm. Der Boden war mit Tonplatten ausgelegt, von denen ein Rest an der östlichen Schiffswand erhalten blieb. Die Malereien im Chörlein wurden nicht übermalt, das neue Schiff mußte also in angepaßtem Stil, wenn vielleicht auch weniger reichhaltig, ausgemalt worden sein.

Die nächste Erweiterung der Kapelle kann wohl im Zusammenhang mit dem Weihedatum von 1686 gesehen werden. Damals wurde das alte Chörlein abgebrochen und der heutige Chor der Kapelle angebaut (Phase 4). Die Baunaht läßt sich unter anderem an den vertikalen Mauerrissen im Bereich der Fenster der Ost- und Westwand ablesen. Erst nachträglich wurde in die Nordwand eine Nische eingebrochen. Sie diente dazu, den zurückspringenden Schrank eines neuen Altaraufbaues aufzunehmen. Die Umrisse dieses Altarretables zeichnen sich in Schmutzspuren an der Nordwand noch schwach ab. Der heutige Altar enthält noch wiederverwendete Teile dieses Vorgängeraltares.

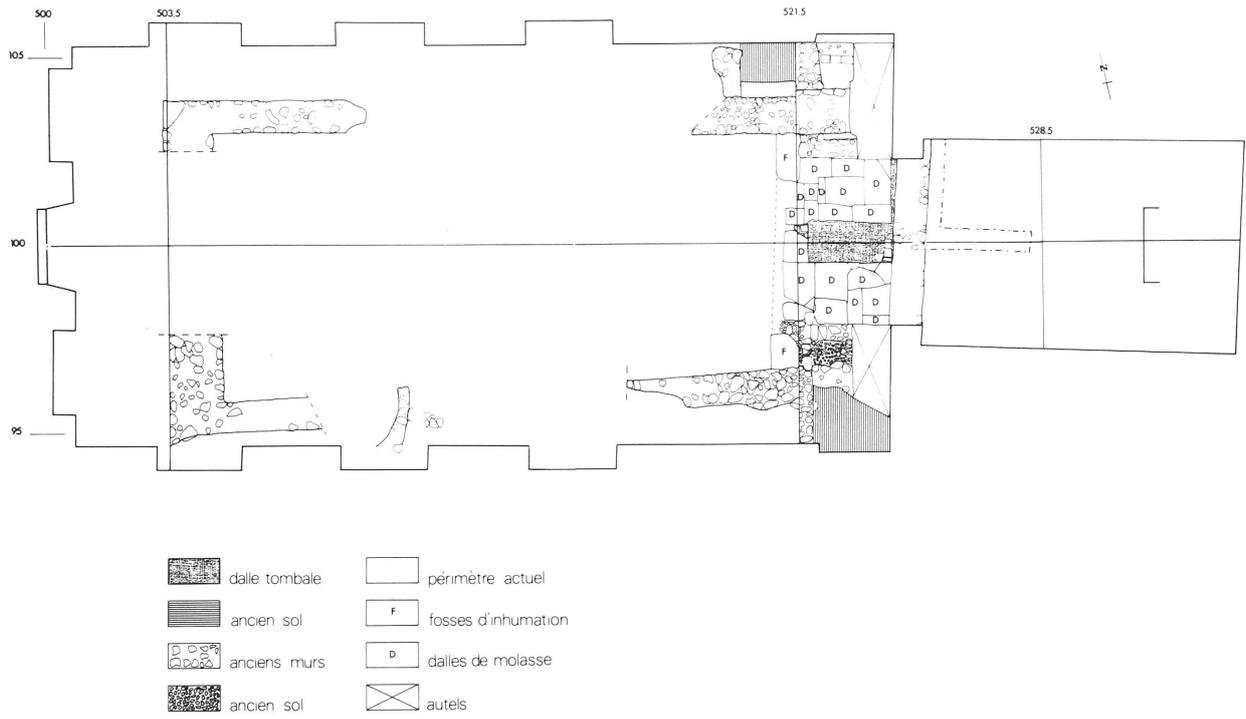
Fig. 72 Bulle. Relevés archéologiques

La longueur de la nef ancienne est de 16 m ; sa

largeur varie entre 6 m 75 à l'est et 7 m 70 à l'ouest, ces mensurations étant prises à l'intérieur des murs dont l'épaisseur varie également ; le mur longitudinal nord a une largeur de 1–1 m 30 à sa base ; le mur sud 90 cm et le mur ouest 1 m 50.

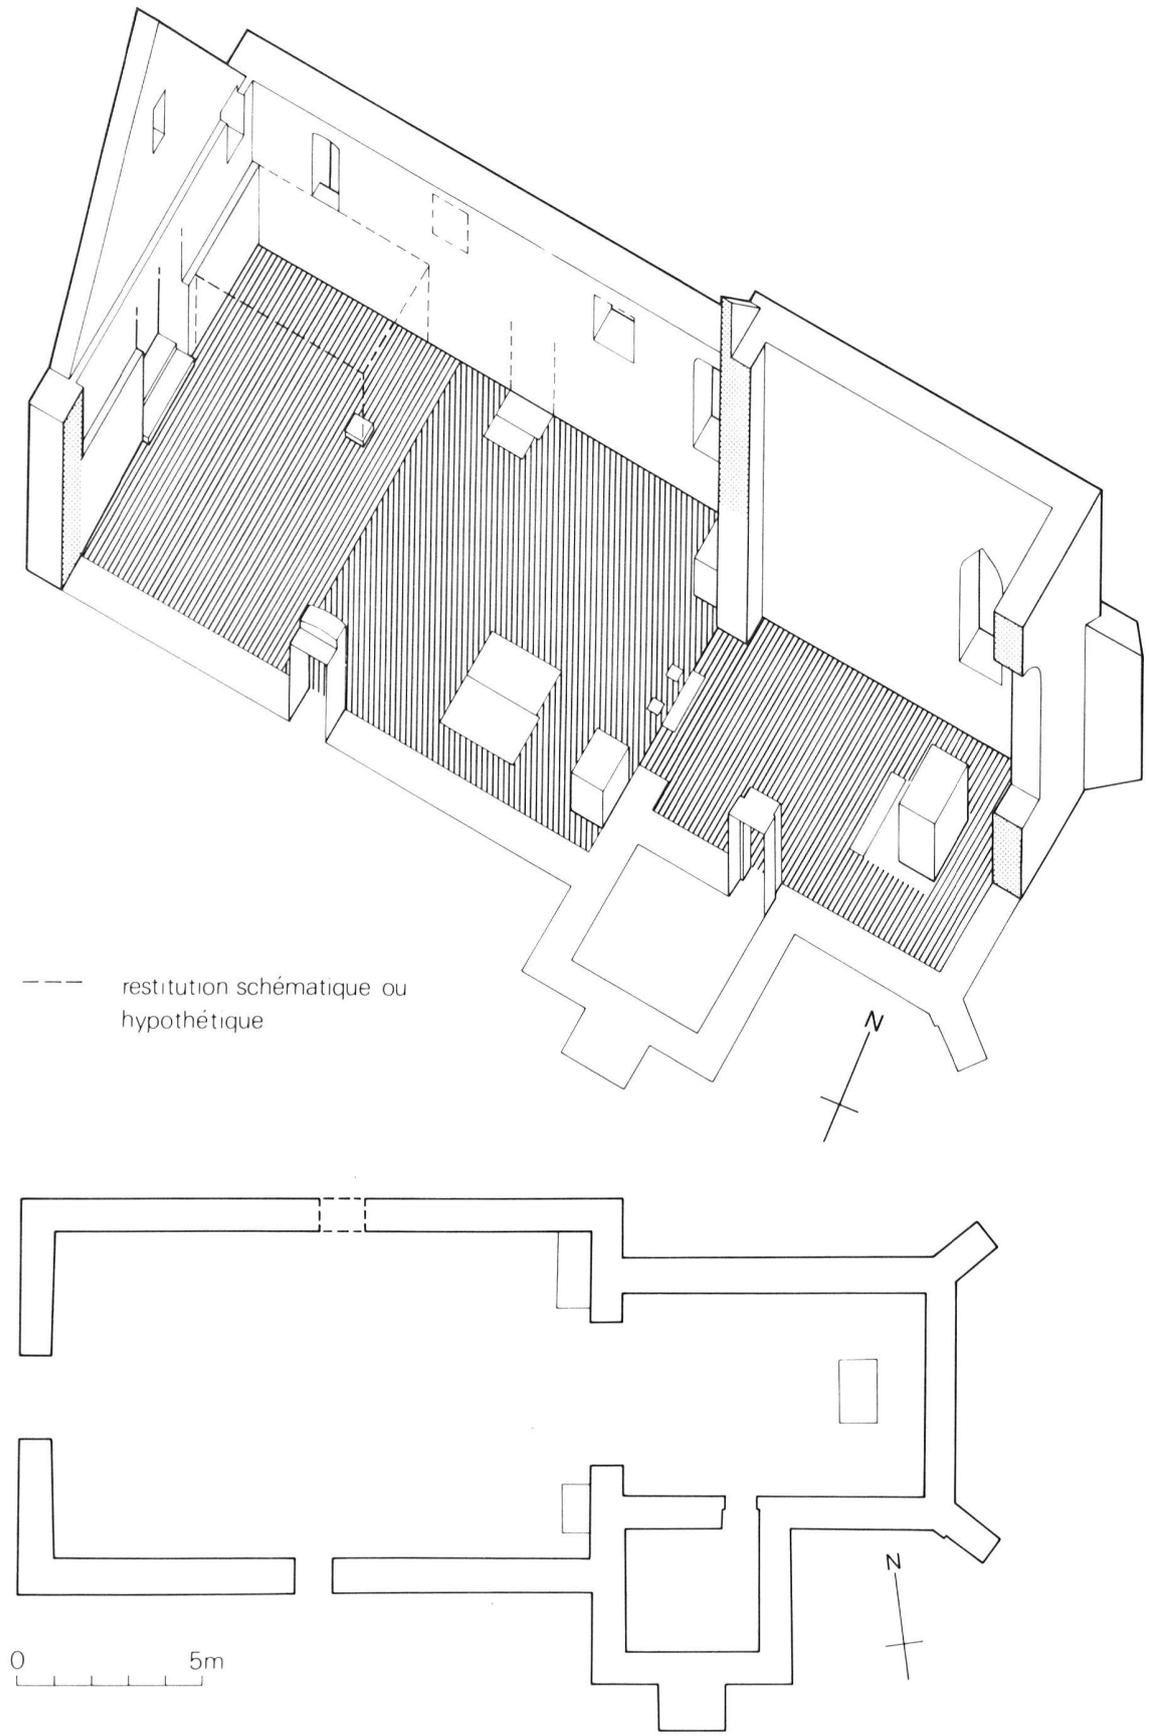
Fig. 81 Bourguillon. Reconstitution axonométrique de la nef gothique, avec sols et aménagements de la phase 2. La tour et le chœur ne sont représentés qu'en plan, pour éviter la confusion

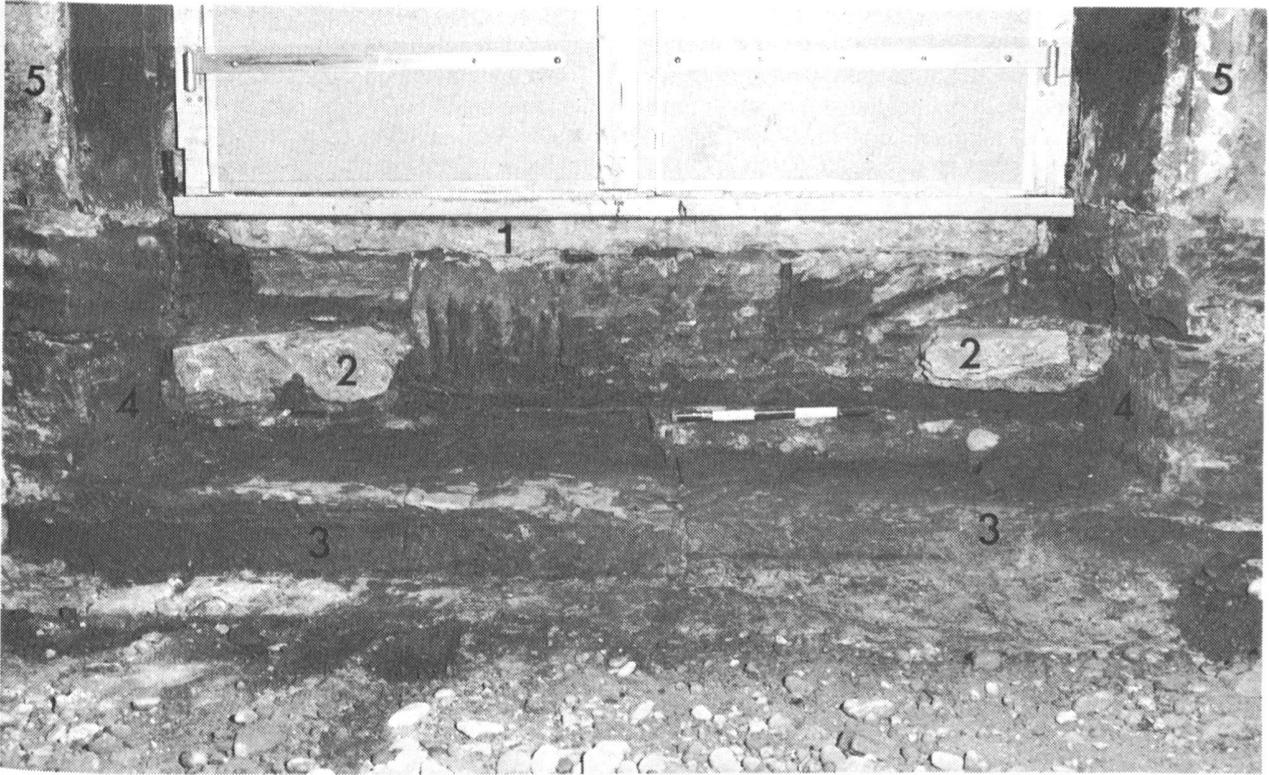
Fig.82 Bourguillon. Vue de l'entrée de la nef, de l'intérieur. 1. Seuil moderne 2. Marche supérieure (phase gothique 2) 3. Seuil primitif (phase gothique 1), retaille lors de l'abaissement du sol (phase 2) 4. Piédroits gothiques 5. Piédroits baroques

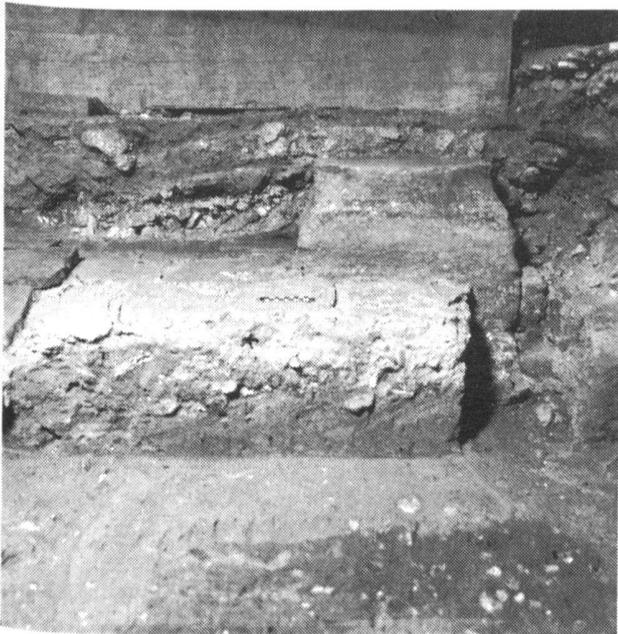
Fig.83 Bourguillon. Mur nord, façade externe. Accès à la tribune gothique, avec battue de la porte et marches

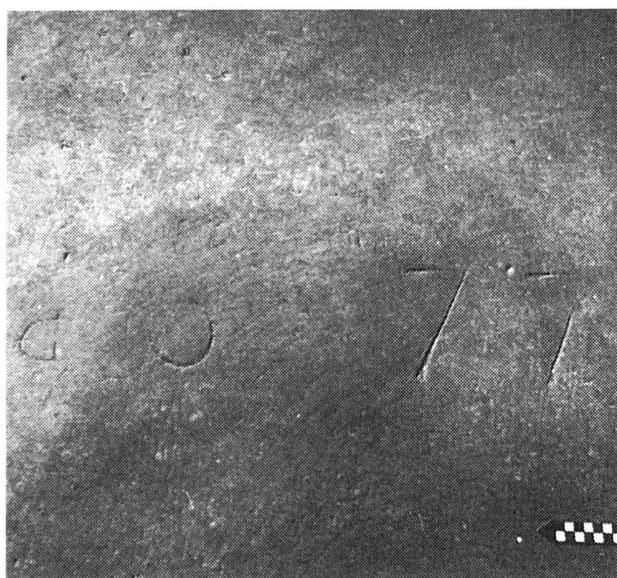
Fig. 85 Bourguillon. Date gravée de la dalle sud du caveau

Sur le côté sud de la nef, deux grandes dalles de molasse forment la couverture d'un caveau à parois maçonnées. Le caveau a été posé dans le sol 2 (réfection). La dalle méridionale, fortement usée sur le côté est, porte la date de 1677 (fig. 85). Le second chiffre est peu lisible mais la

disposition et le graphisme indiquent clairement que la dalle a été gravée au XVII^e siècle. Le caveau n'a pas été fouillé en raison des impératifs du programme de restauration d'une part et du fait qu'il n'était pas directement menacé d'autre part. L'absence de nom donne à penser qu'il s'agit d'une tombe collective plutôt que d'un tombeau de donateurs ou autres notables. Bien que cela soit peu probable, il est toutefois possible qu'en raison de l'usure prononcée du tiers est un nom ait pu être effacé.

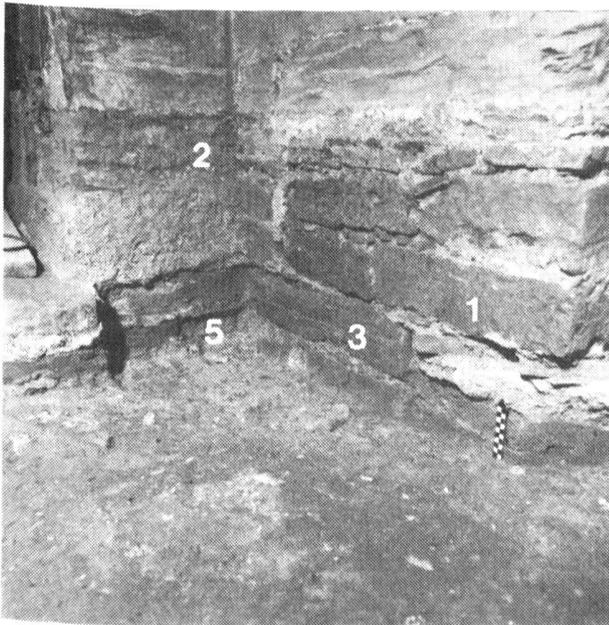
Fig. 86 Bourguillon. Piédroit sud de l'arc triomphal et autel. 1. Autel baroque 2. Piédroit de l'arc triomphal baroque 3. Base de l'autel gothique 4. Carreau du sol gothique 5. Niveau du sol gothique 1

Les bases de l'arc et de l'autel gothiques sont accolées et conservent les vestiges d'un enduit gris qui revêtait les parois au cours de la phase 1. Cet enduit lie les deux éléments et revient en arrondi sur une frange conservée du sol 1. Au sud, le sol 2 bute contre la base de l'autel, tandis qu'à l'est il est au contact du mortier de pose de la base de l'arc baroque. Un autel tardif (voir Éléments baroques), en molasse lui aussi, repose en partie sur la base de l'autel gothique

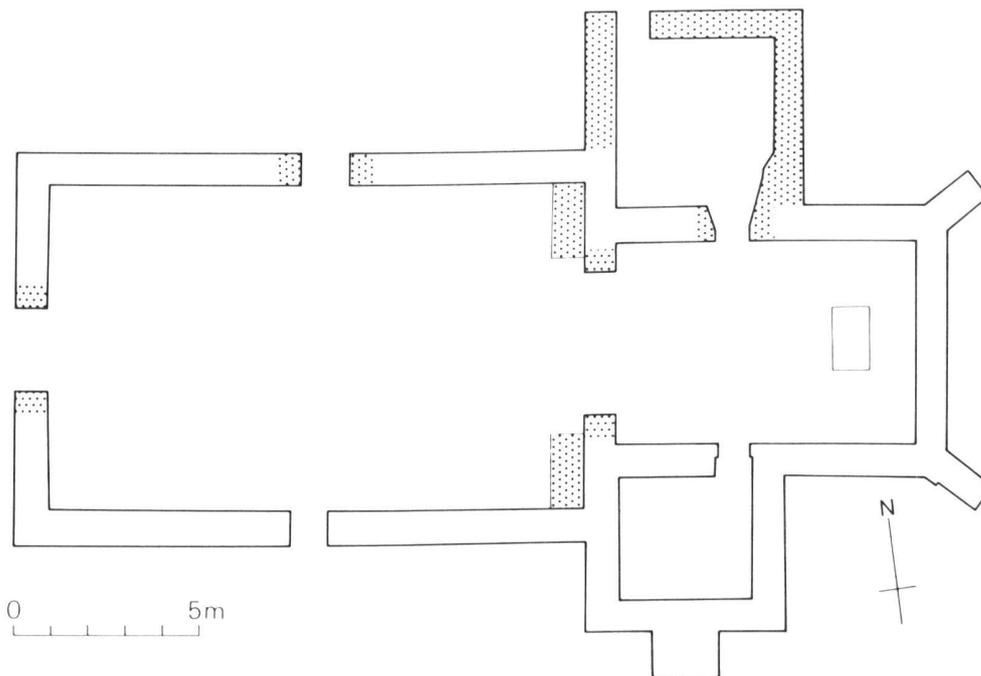
Fig. 87 Bourguillon. Plan général. Etat de l'édifice après la reconstruction de 1759-61

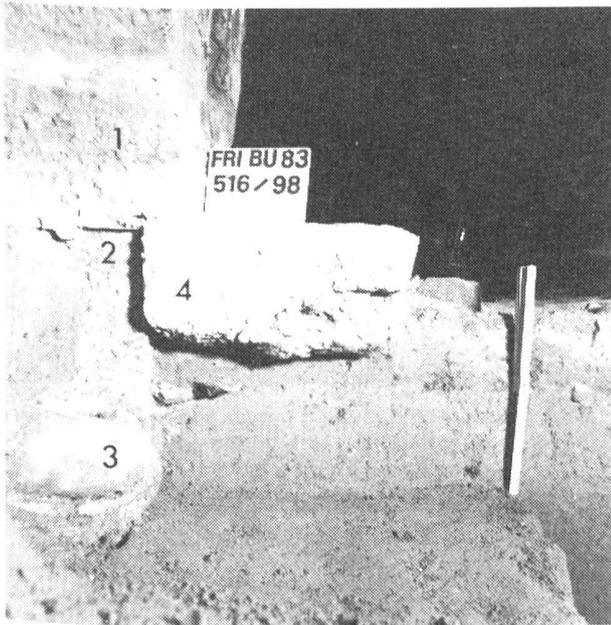
Fig. 88 Bourguillon. Vue de la base du piédroit sud, depuis le chœur. 1. Piédroit baroque 2. Piédroit gothique 3. Fondation gothique 4. Bloc de soutien, placé comme complément de fondation

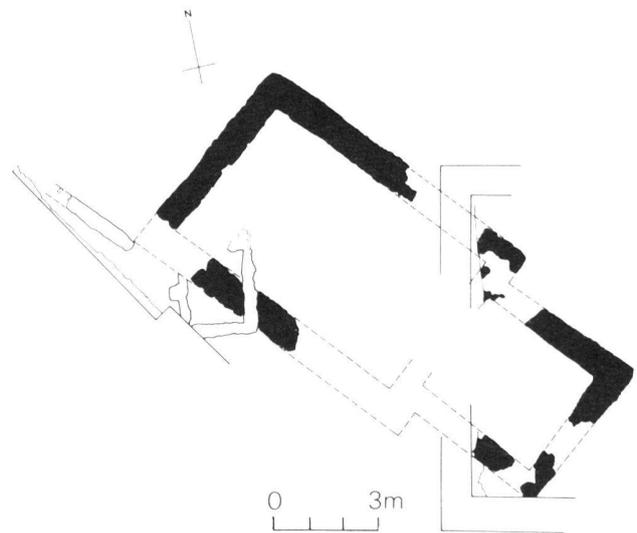
Fig. 89 Bourguillon. Plan général. Sanctuaire roman

Les fouilles ont confirmé l'existence d'une chapelle antérieure au bâtiment actuel, attestée par un document de 1433²⁰. Les fondations (larges de 80 cm en moyenne) de ce petit sanctuaire de treize mètres sur six ont été partiellement détruites par des creusements divers. Elles permettent

néanmoins de restituer le plan d'un petit sanctuaire de treize mètres sur six, qui se compose d'une nef simple et d'un chœur carré (fig. 89). La nef se trouve à l'emplacement du parvis, le chœur étant engagé sous la nef gothique. Contrairement au bâtiment gothique, la première chapelle a un axe nord-ouest / sud-est. Cet axe est presque parallèle

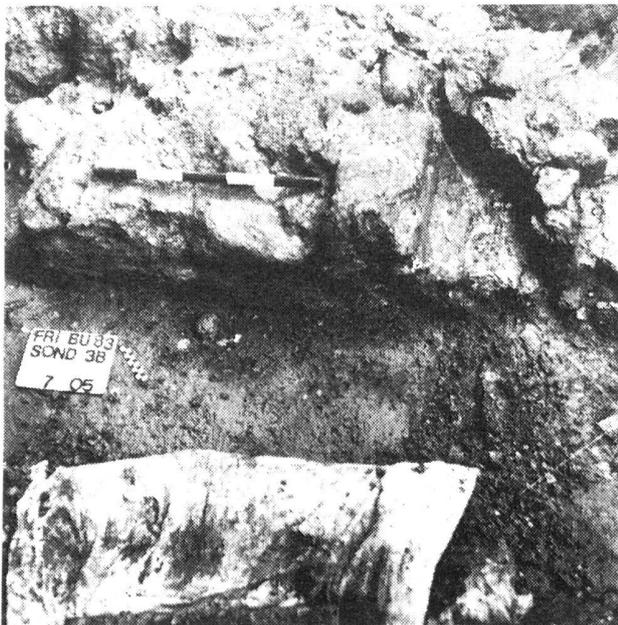
Fig. 90 Bourguillon. Mur sud-ouest du premier sanctuaire, seuil et base de piédroit de la porte latérale

Des élévations, il ne reste qu'un très petit élément, de 80 cm de longueur et 30 cm de hauteur, où l'on peut néanmoins reconnaître une partie d'un seuil et la base du montant oriental d'une porte latérale du mur sud-ouest de la nef (fig. 90). Un grand bloc de granite marque encore l'emplacement de l'entrée principale. Il est placé sur le côté interne du mur nord-ouest. La chapelle n'a pas été fouillée intégralement, et, bien qu'il n'ait pas été observé de vestiges d'un sol en place, il peut néanmoins en rester un lambeau à proximité du bloc de granite cité.

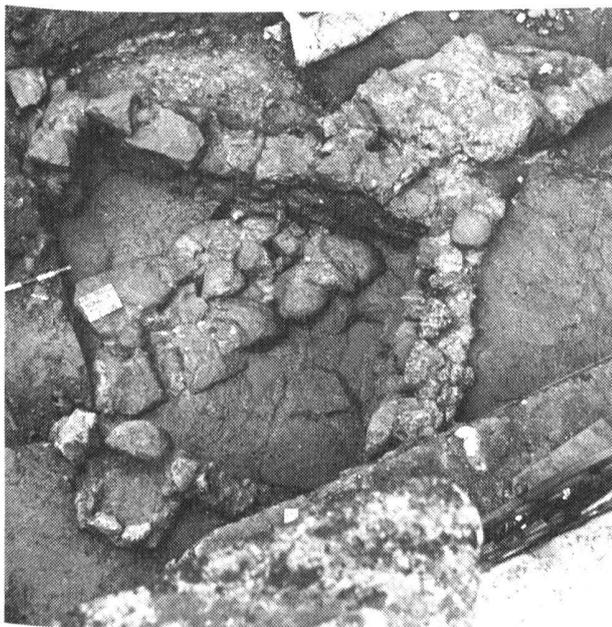
Fig. 92 Bourguillon. Vue de la fosse maçonnée découverte sur le devant de l'église actuelle

Une fosse rectangulaire à parois maçonnées (fig. 92), dont l'angle nord-ouest a été détruit par des inhumations, a été mise au jour en avant du parvis. En partie creusée dans les fondations de la chapelle romane, elle est conservée sur une hauteur de 80 cm et mesure 2 m sur 1,60 m. Le fond de la fosse est irrégulier et ne présente pas d'aménagements particuliers. Sa paroi ouest comprend un petit socle, faiblement maçonné, destiné à servir d'assise à un madrier dressé verticalement. Il n'existe pas d'élément analogue sur les autres

parois conservées de la fosse. La fonction de la fosse n'est révélée ni par son aménagement ni par des sédiments particuliers discernables qui se seraient déposés sur son sol.

Elle a été comblée au moyen d'un sable gris-brun comprenant des déchets de construction et un grand nombre de petits objets divers. L'éventail des trouvailles comprend de nombreuses épingle, des crochets de vêtement et des passe-lacets, objets que l'on retrouve dans de nom-

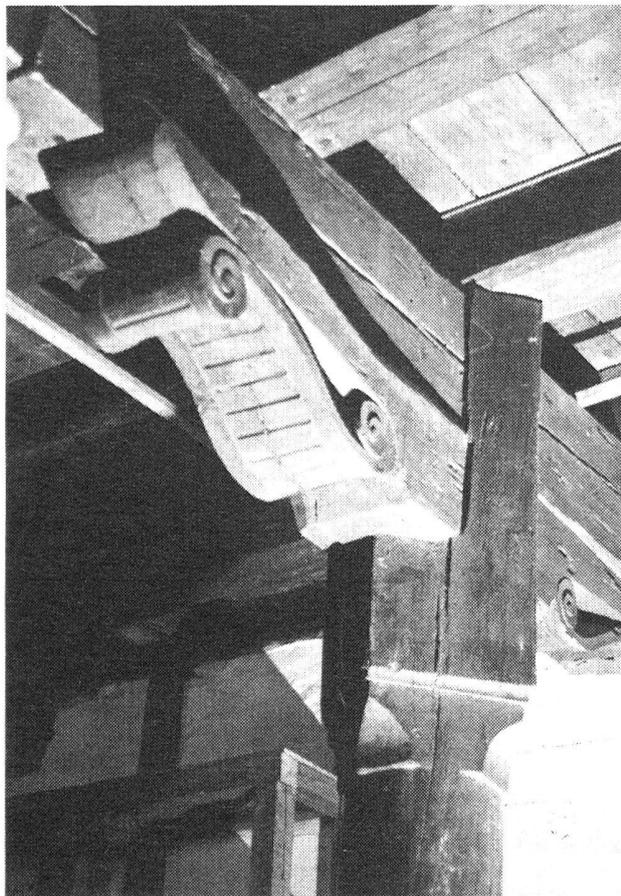
Fig. 97 Fribourg. Ancien grenier. Détail du joug d'une colonne en chêne
