ABBAYE DE NOTRE-DAME DE LA MAIGRAUGE

Rapport de fouille 1982–1983

Bertrand Dubuis

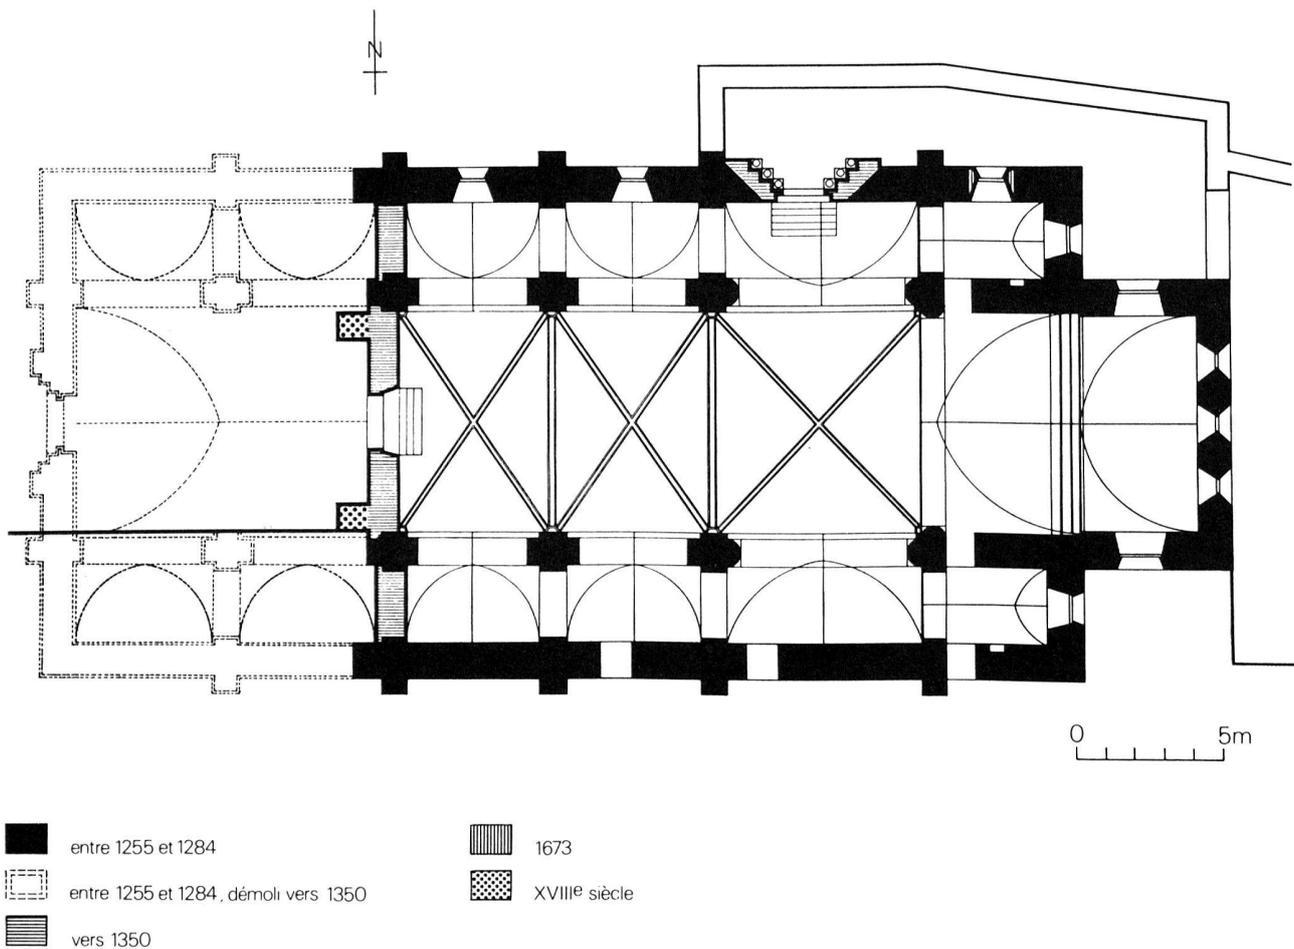
Fig.2 Plan de l'église d'après relevés Zemp (cf. Strub, Fribourg, Vol.II, p.326).

(fig. 2) ont révélé que l'église a, pour une raison ignorée, été raccourcie de deux travées peu de temps après sa construction, probablement au milieu du XIV^e siècle.⁴ Une grande partie des bâtiments du monastère a dû être reconstruite au XVII^e siècle, à la suite d'un important incendie.

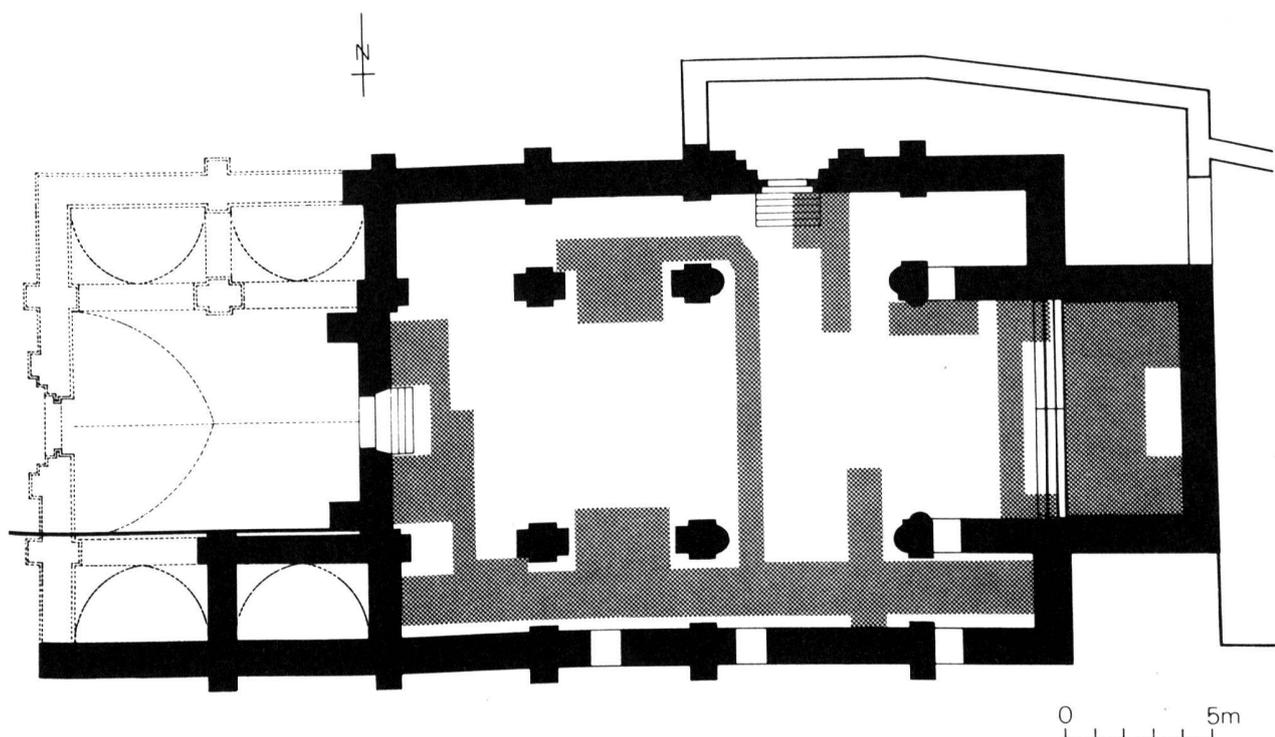
Fig.3 Plan de l'église avec zones d'intervention.

Le chœur est de plan rectangulaire. Il occupe plus d'un tiers de la longueur totale de l'église (fig. 3) actuelle. Il est divisé en un avant-chœur et un sanctuaire, division soulignée par un petit épaulement des murs et de la voûte. Le sanctuaire est plus court, légèrement plus étroit et moins haut que l'avant-chœur. Ce dernier est flanqué de deux chapelles, avec lesquelles il communiquait par deux ouvertures placées immédiatement derrière les demi-piliers de l'entrée du chœur. La communication avec la chapelle septentrionale a été supprimée en 1983, dans le cadre des restaurations.

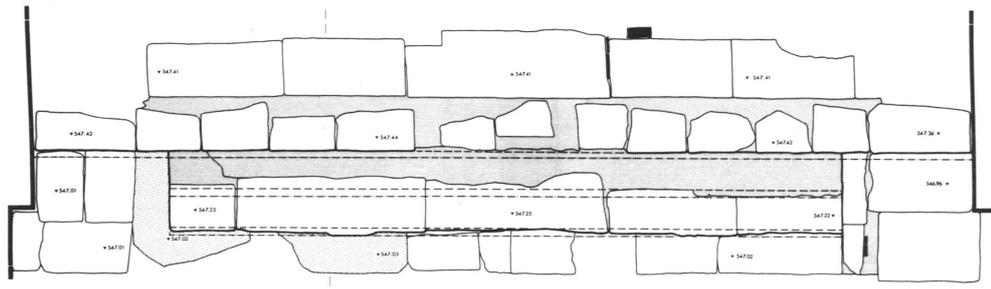
Fig.5 Plan de l'emmarchement baroque.

De ce sol, il existait des éléments latéraux placés à la limite des deux volumes du choeur et la base, ainsi que des éléments de la marche inférieure de l'escalier menant au sanctuaire. L'embranchement baroque présentait un découpage semblable à celui de la marche inférieure gothique, mais plus accentué encore (fig. 5). L'escalier occupait la partie centrale, alors que sur les côtés le sol de l'avant-choeur s'étendait jusqu'au contact du dallage gothique du sanctuaire. Le sanctuaire baroque a donc gardé les dimensions du précédent.

L'escalier du sanctuaire comportait trois marches de 20 cm, dont seule est conservée une partie de la marche inférieure. Les deux marches supérieures ont été enlevées pour permettre la pose du sol moderne. Leur présence est pourtant attestée par les négatifs découverts à la surface de la base d'escalier et les restes de mortier surmontant les blocs supérieurs. Un second point de repère est donné par des carreaux de terre cuite pris dans la base de la fondation d'un autel (fig. 6). Comme dans l'avant-choeur, le dallage baroque a fait place à un sol moderne plus bas, en béton.

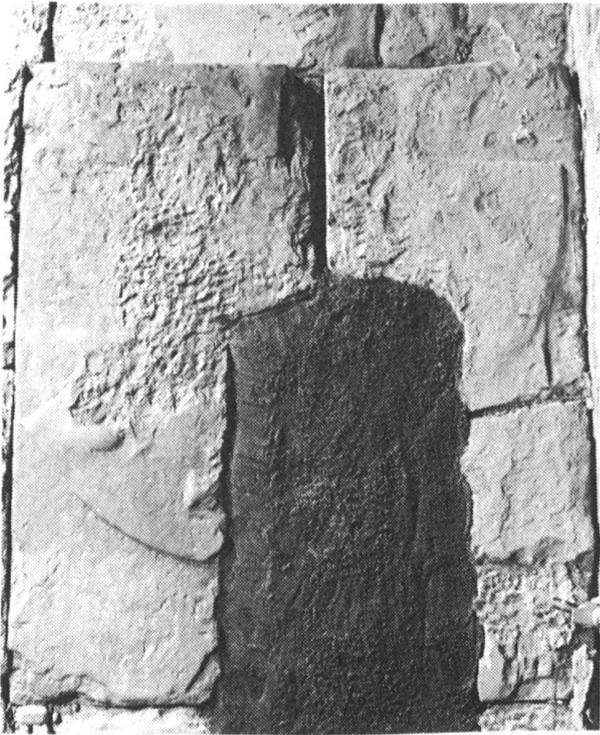
Fig. 7 Pierres tombales 1 et 2.

Les deux pierres tombales (fig. 7) situées dans l'angle nord-ouest du dallage du sanctuaire sont endommagées par une tombe et leur surface est très usée. Le sol dallé en respecte la disposition et leur est donc contemporain. La dalle 1 au nord porte un écu placé dans la moitié supérieure et dans l'axe de

la pierre. Sa surface très dégradée ne permet que de supposer la présence d'une bande oblique isolant le quart supérieur droit. La dalle 2 au sud porte un écu placé obliquement et primitivement surmonté d'un heaume. Ce dernier a cependant été entièrement retailé, si bien qu'on n'en distingue plus que les contours généraux. La dalle 2 (sud) était, à l'origine, surmontée d'un ornement traité en relief mais malheureusement retailé par la suite; on ne peut plus en distinguer que les contours généraux. Il s'agit d'un motif ovalaire au-dessus duquel on distingue ce qui paraît bien être une auréole.⁷

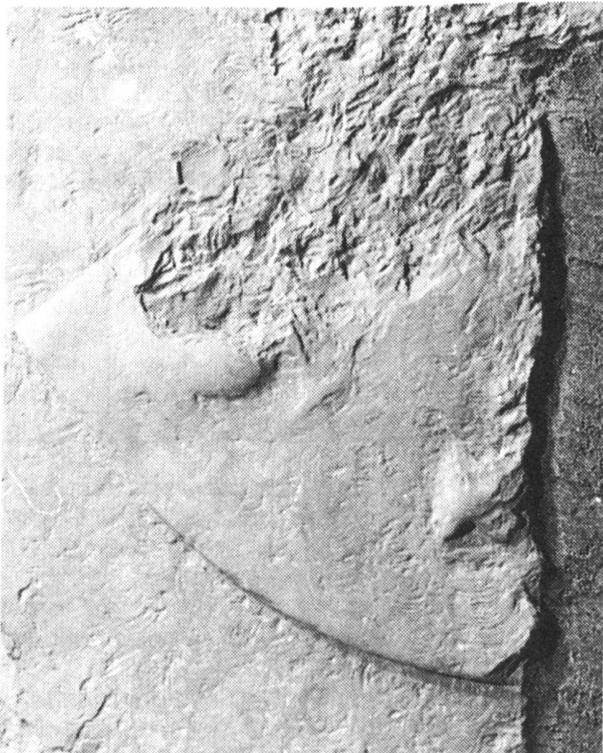
Fig. 8 Détail de la pierre tombale 2.

Du relief de l'écu, il reste deux proéminences représentant chacune une partie d'un animal (fig. 8). Dans l'angle supérieur gauche, on distingue les pattes et le contour de la poitrine d'un oiseau; la partie représentant la tête est presque totalement arasée. Dans la partie médiane inférieure, on voit la tête, le dos et la naissance de la queue d'un second oiseau, un coq. Les parties conservées des deux reliefs présentent une grande similitude, et le premier oiseau est donc certainement aussi un coq. Un troisième coq devait initialement se situer dans l'angle supérieur droit. Ces armoiries sont celles de la famille Dives ou Rich.⁸ Le nom et le sceau de cette famille apparaissent dans divers documents du XIV^e siècle, dont l'un a trait à la Maigrage⁹.

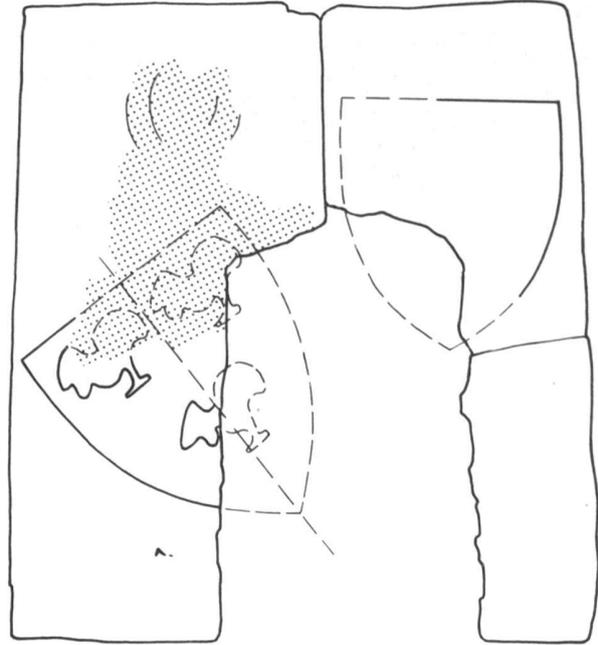
Fig. 9 Formes générales des deux écus et interprétation du relief de celui de la dalle 2.

La forme des deux écus (fig. 9) est presque iden-

tique et semblable à celle que montre la pierre tombale du chevalier Jean de Thüdingen, mort en 1325¹⁰, ce qui donne un repère chronologique pour la sculpture des deux dalles¹¹ présentées ici¹².

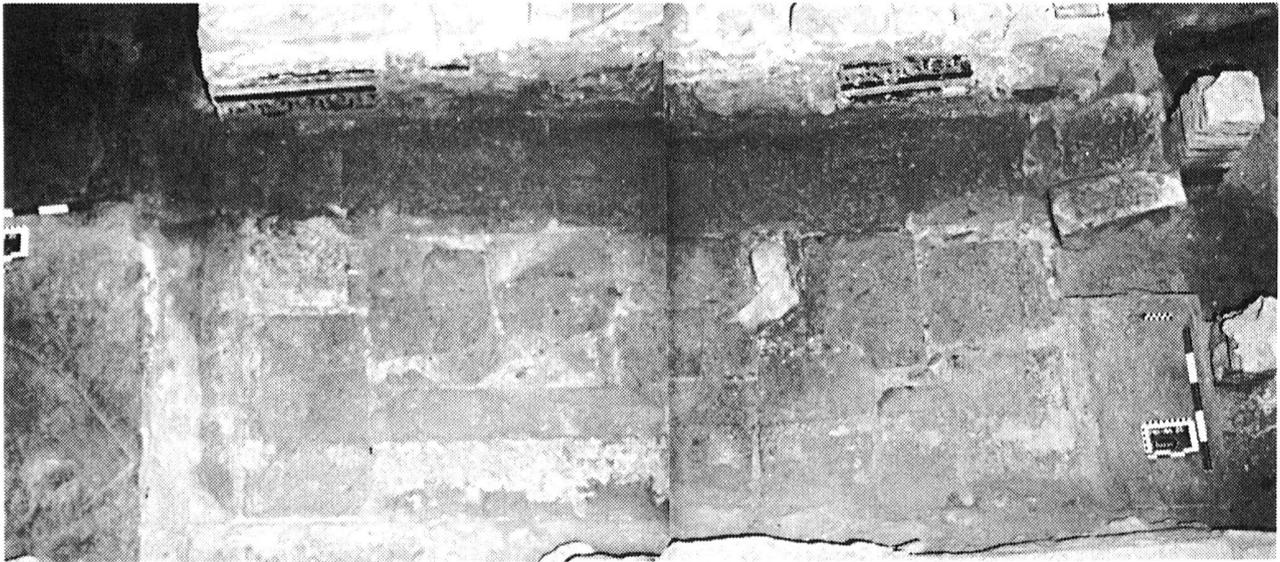
Fig.10 Photographie (composée) du négatif de la base d'autel 1.

Un autel était placé au centre du dallage gothique du sanctuaire. Il ne reste rien de l'autel lui-même, mais sa situation et ses dimensions sont révélées par deux caractéristiques du sol (fig. 10).

D'une part, l'aire centrale du sanctuaire n'est pas véritablement dallée mais plutôt comblée de blocs de rebut; parmi ces blocs figure le seul bloc de tuff de tout ce sol. Cette partie du sol n'était donc pas destinée à être visible. L'aire centrale est d'autre part entourée d'une bordure rectangulaire de 3 m sur 1,40 m dont les côtés ont entre 15 et 20 cm de largeur. Ces derniers se caractérisent par une meilleure conservation de la molasse du dallage. La surface primitive des dalles est préservée, avec les marques de travail de leur façonnage. De part et d'autre des côtés de ce rectangle, la surface des dalles est soit usée, soit décomposée. Il s'agit donc de l'emplacement d'un autel central, la base des parois de l'autel ayant protégé la partie correspondante du sol.

Une aire non usée, mais où la molasse est cependant en très mauvais état, est placée en avant de l'autel. Elle n'est conservée que partiellement. Placée devant l'autel, elle s'étend légèrement plus au nord que ce dernier. Elle est elle-même précédée d'une zone à usure évidente. Il semble donc qu'un socle était placé devant l'autel; il devait mesurer de 3,20 à 3,40 m de large et 80 cm de profondeur.

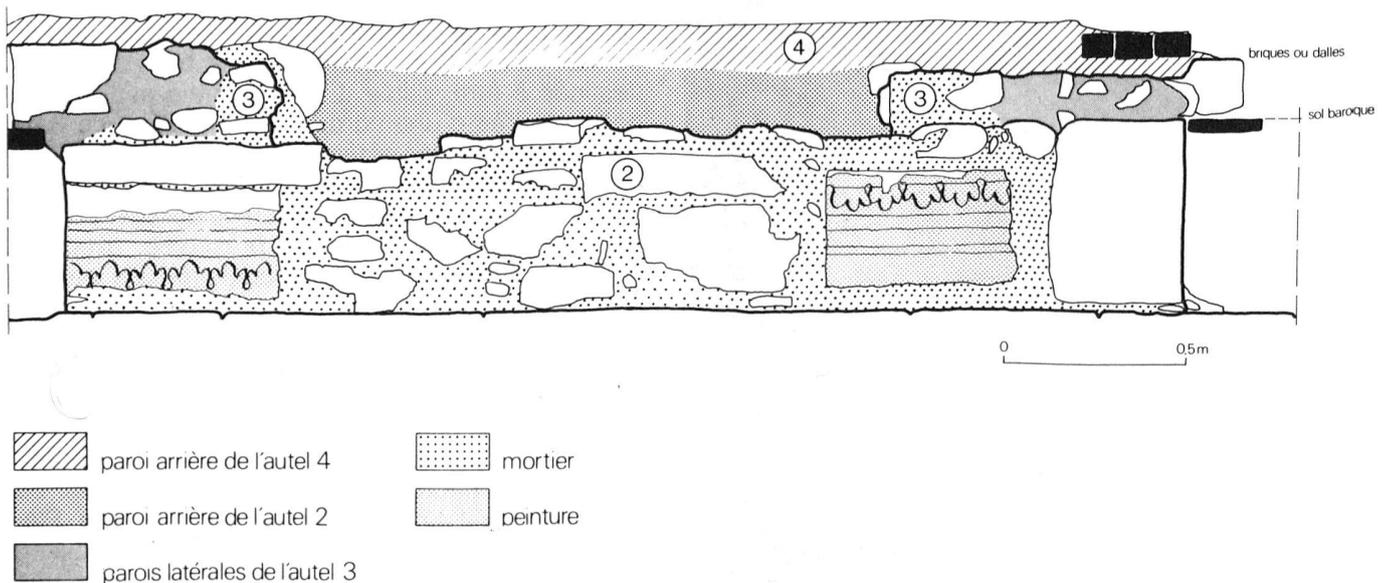
Fig. 11 Élévation frontale des bases d'autels 2, 3 et 4.

Un massif de fondation creux, de 3 m sur 1,20 m est adossé au mur de chevet et posé à même le sol gothique (fig. 11); il est légèrement décalé par rapport à l'autel 1; ce décalage peut s'expliquer par le fait que le premier autel était centré en fonction du volume du sanctuaire et que le second, placé sous les fenêtres du mur de chevet, tenait compte de la disposition légèrement asymétrique de ces dernières. Le milieu de l'autel coïncide en effet avec l'axe de la fenêtre médiane.

Le massif de fondation comprend des blocs de réemploi, anciens piédroits dont un angle était façonné en forme de colonnette. Des piédroits semblables se retrouvent sur les côtés du portail nord et sur ceux de la porte du mur sud qui donne sur le cloître. Ces blocs doivent donc, à l'instar des portes citées, être datés du XIII^e siècle.¹³ Le diamètre de la colonnette d'angle est de 13 cm contre 8,5–9 cm pour les colonnettes de la porte nord et 7 cm pour celles de la porte sud. Cette différence donne à penser que les interprétations de J. Zemp et M. Strub¹⁴, selon lesquelles les éléments du portail

La fondation d'un autel plus large (3,4 m sur 1 m) repose sur celle de l'autel 2 et empiète légèrement sur le sol baroque. Cette fondation n'est conservée que sur une hauteur de 30 cm. Il pourrait s'agir ici des vestiges de l'autel de 1664. Ces restes ont servi de support à la partie arrière de l'autel moderne, datant de 1935. On n'a pas trouvé de traces des autels ou réfections d'autels du XIX^e siècle.¹⁸

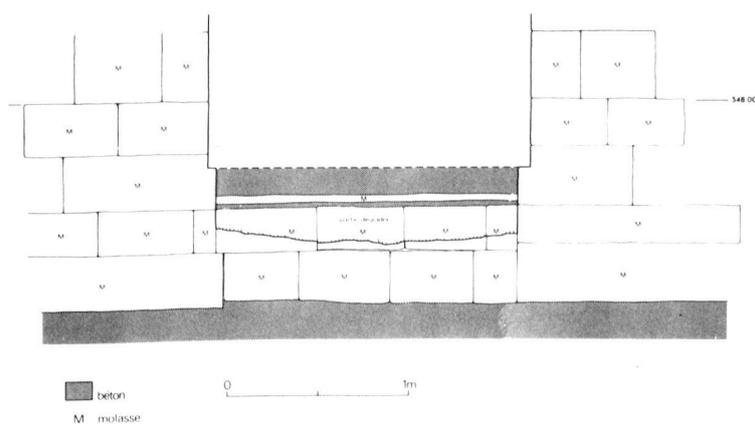
Fig. 12 Dessin d'élévation de la base de la porte nord.

Le démontage de l'escalier de la porte latérale nord (fig. 12) a permis de constater que la porte a été élargie après sa construction. La première entrée comportait deux marches dans l'épaisseur du mur même. La marche inférieure était placée à 22 cm sous le seuil actuel. Elle a été retaillée pour permettre soit son remplacement, soit la pose d'un nouveau seuil, élément qui a disparu depuis.

L'ouverture a été élargie en 1672, date qui figure sur la porte actuelle. C'est dans ce cadre que la partie interne du seuil a été surélevée d'une bonne marche. Le seuil moderne en béton reprend la disposition baroque.

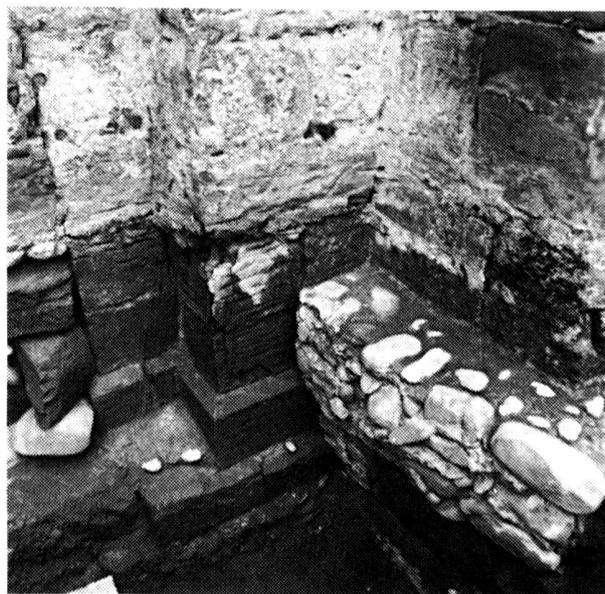
Fig. 13 Photographie de la base du pilier visible dans la façade ouest.

Le pilier apparent du collatéral nord (fig. 13) a été dégagé; le pilier et sa base pourvue d'un simple biseau ont un plan cruciforme et asymétrique, caractéristique des piliers qui se trouvent dans la nef. Cette observation confirme, si besoin était, celles de J. Zemp.

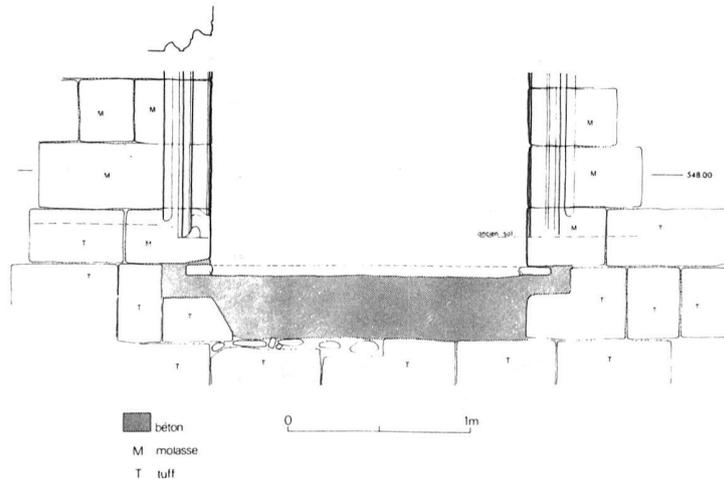
Fig. 14 Dessin de la partie inférieure de l'entrée principale, vue de l'extérieur.

L'entrée principale du côté de la clôture n'a pas subi de modification majeure. Son seuil gothique et les éventuels seuils plus tardifs ont toutefois été entièrement enlevés et remplacés par le béton de

l'escalier moderne. Il est possible que le seuil primitif ait été placé 15 cm plus bas que son homologue moderne. La limite inférieure du biseau marquant la base de la modénature des montants de la porte est située à 15 cm du seuil moderne et deux petites échancrures latérales, maintenant remplies de béton, peuvent avoir reçu de petits blocs de molasse, ce qui permettrait de restituer un seuil situé à 30 cm de la base de modénature, soit à un pied (fig. 14). Les blocs de tuff de la base des murs remontent sur les côtés de la porte. Il est donc vraisemblable que des marches en gradin entouraient la porte.

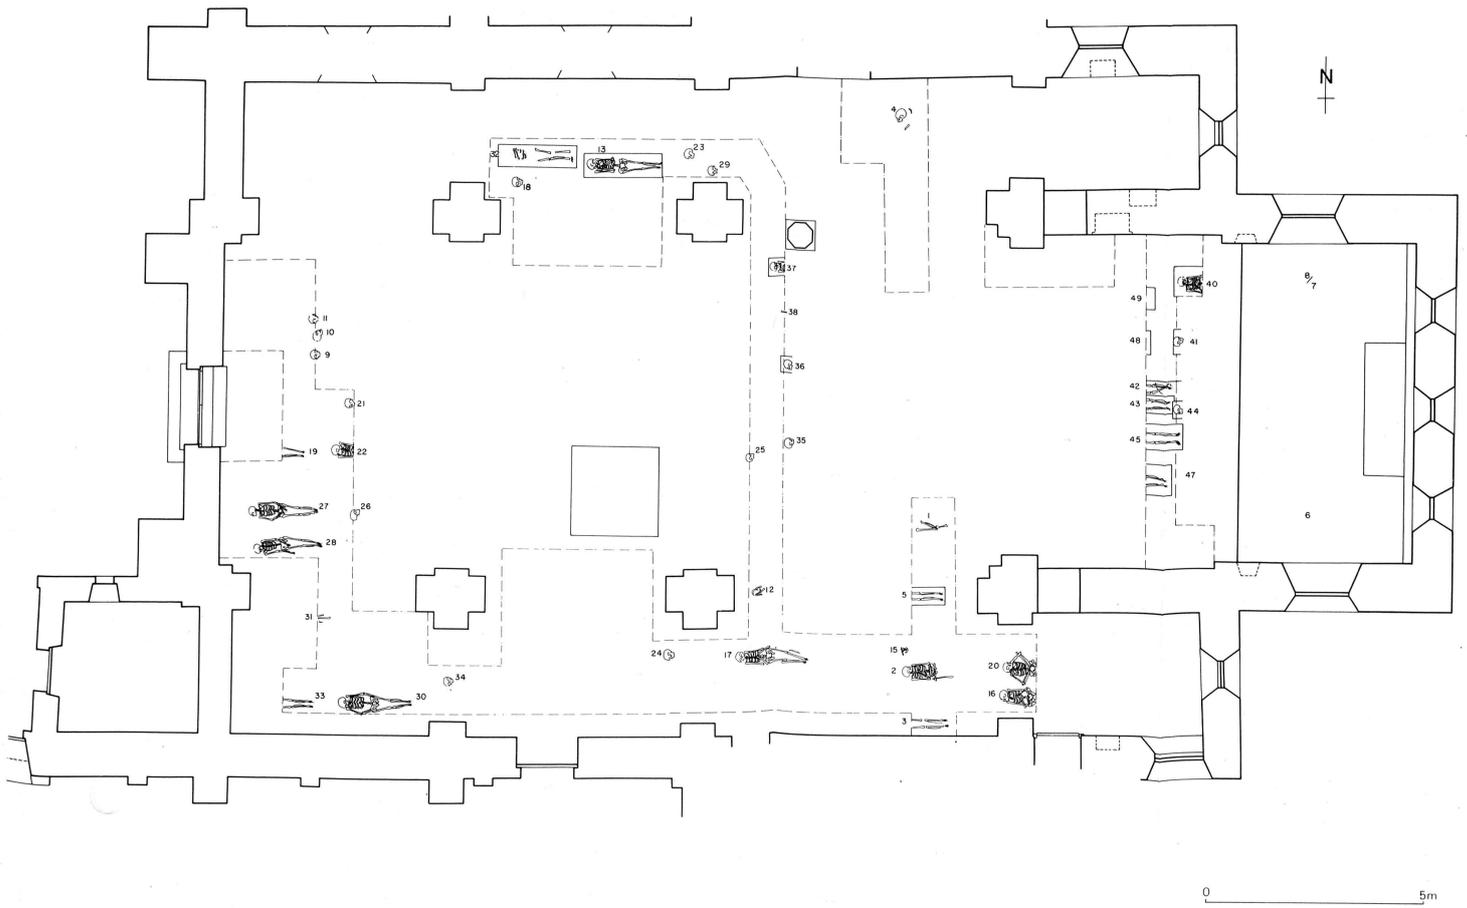
Fig.15 Plan général de l'église avec tombes.

Le creusement d'une tranchée transversale dans l'avant-choeur, nécessité par la mise en place de conduits de chauffage, a permis la découverte des tombes et fosses d'inhumation n° 40 à 50²². Il existe donc une forte concentration de tombes dans l'avant-choeur, au pied du sanctuaire.

A moins d'être très courtes, les fosses d'inhumation de trois personnes pourraient empiéter sur le sol du sanctuaire mais en l'absence de fouilles, on ne saurait le certifier. Elles sont cependant engagées sous la marche inférieure de l'escalier gothique.

chauffage. Les tombes, les ossuaires et les fosses d'inhumation trouvées dans la nef centrale, les collatéraux et la chapelle sud sont au nombre de 36. Les ossements prélevés ont tous été réinhumés dans la nef, sous l'emplacement actuel des stalles (fig. 15).

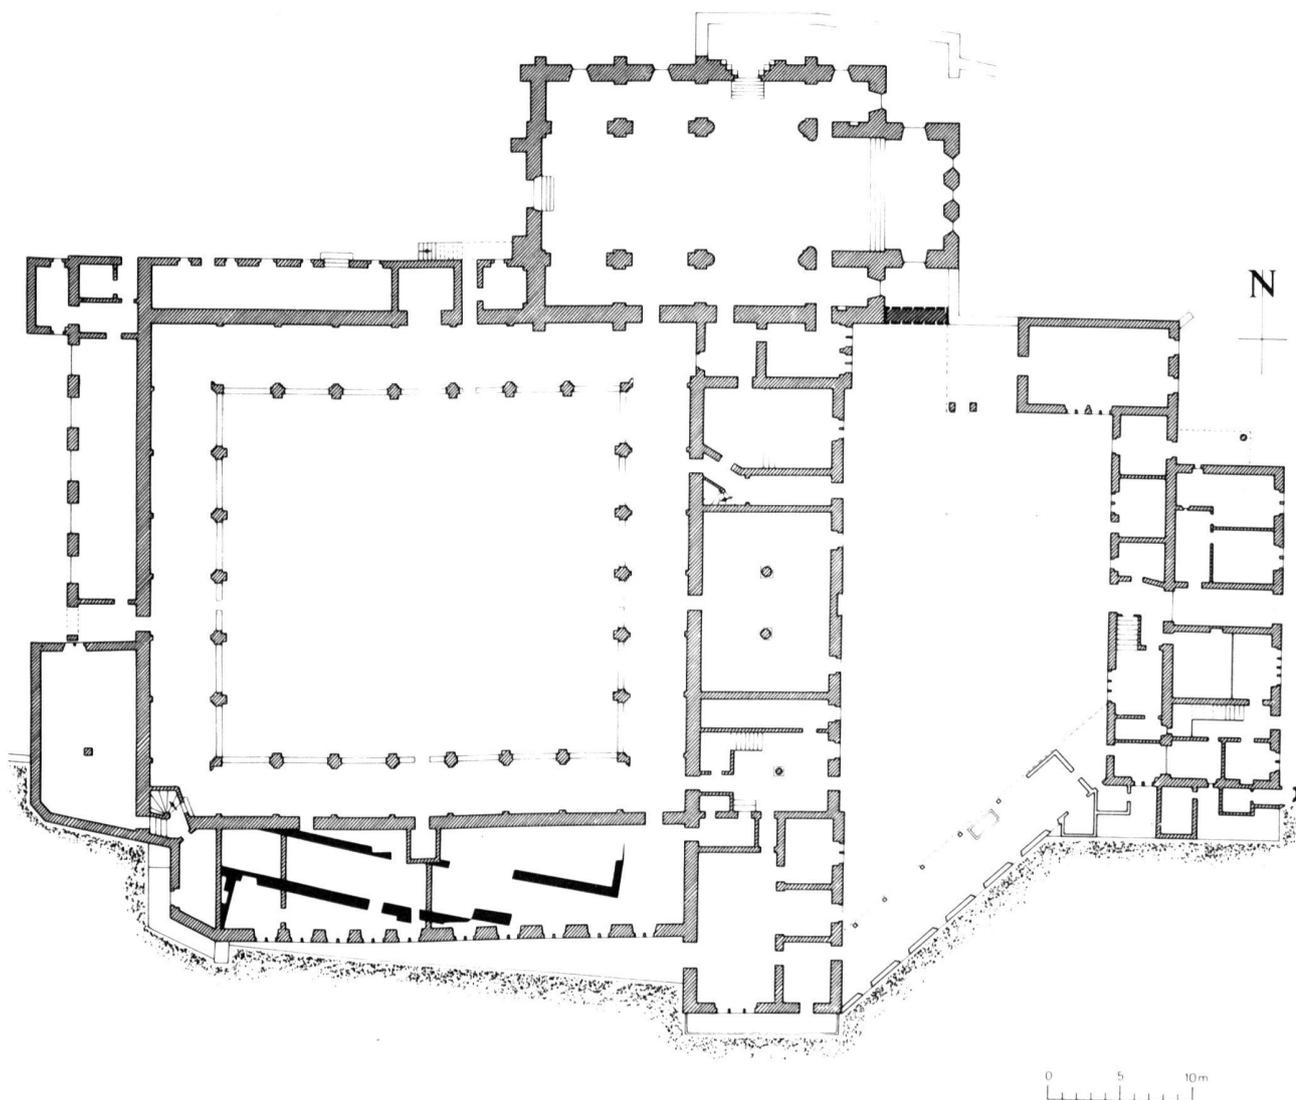
Fig. 18 Plan du monastère avec murs découverts (cf. Strub, p.365).

Si l'on considère le plan d'ensemble du monastère (fig. 18), on remarque que les longs murs découverts ont la même orientation que le mur sud de l'ancienne abbatale, qui forme la partie sud de l'aile occidentale. Le passage pavé est axé sur l'entrée de l'abbatale.

Le premier monastère n'avait donc pas un plan carré mais, pour autant qu'on puisse en juger, trapézoïdal. L'aile orientale avait la même orientation et le même emplacement, sinon la même disposition que de nos jours.²³ C'est ce qu'indiquent, parmi les vestiges, le mur oriental de la cour pavée et la disposition du sol dallé de l'angle nord-est du réfectoire. L'aile méridionale est placée obliquement, joignant les angles des ailes est et ouest, de longueur inégale.

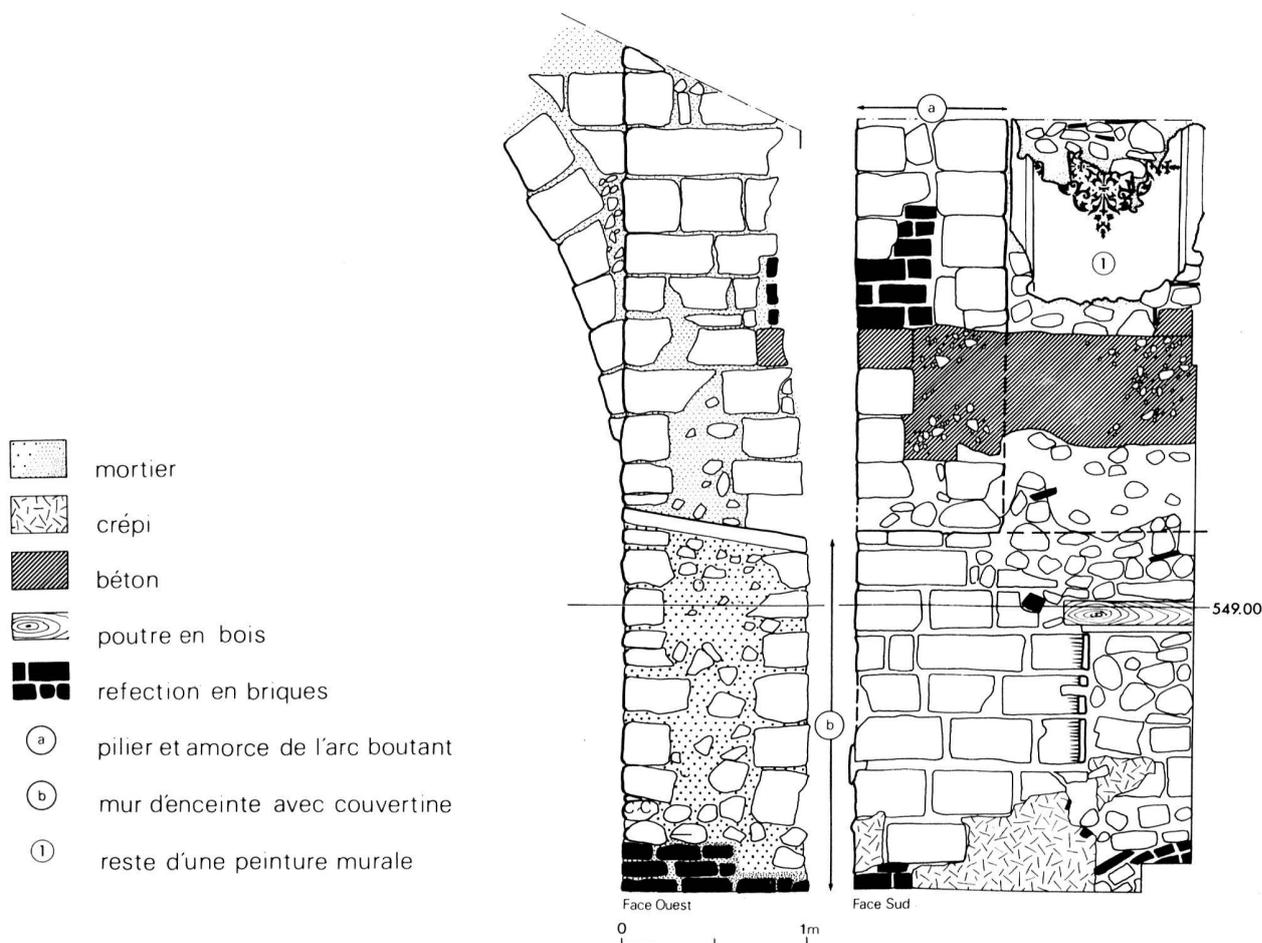
Fig. 19 Détail avec mur de clôture et relevé de l'arc.

façade orientale montre en tranche. Une situation analogue se retrouve plus à l'est (fig. 19). Sur la face ouest de l'arc-boutant du chœur, on voit de nouveau ce mur en tranche. Il est encore pourvu d'une couvertine oblique, sur laquelle l'arc-boutant s'appuie.

Cette situation est paradoxale, si on la considère du point de vue statique. Elevé sur un plan incliné vers le sud, il ne peut, par sa conception même, s'opposer à des forces dirigées elles aussi vers le sud et qu'il a justement pour fonction de contenir. Cette disposition n'a de sens que si un mur nord-sud était placé dans le prolongement de l'arc; un tel mur apparaît sur le plan Martini (fig. 20), auquel on ne peut cependant pas se fier totalement.

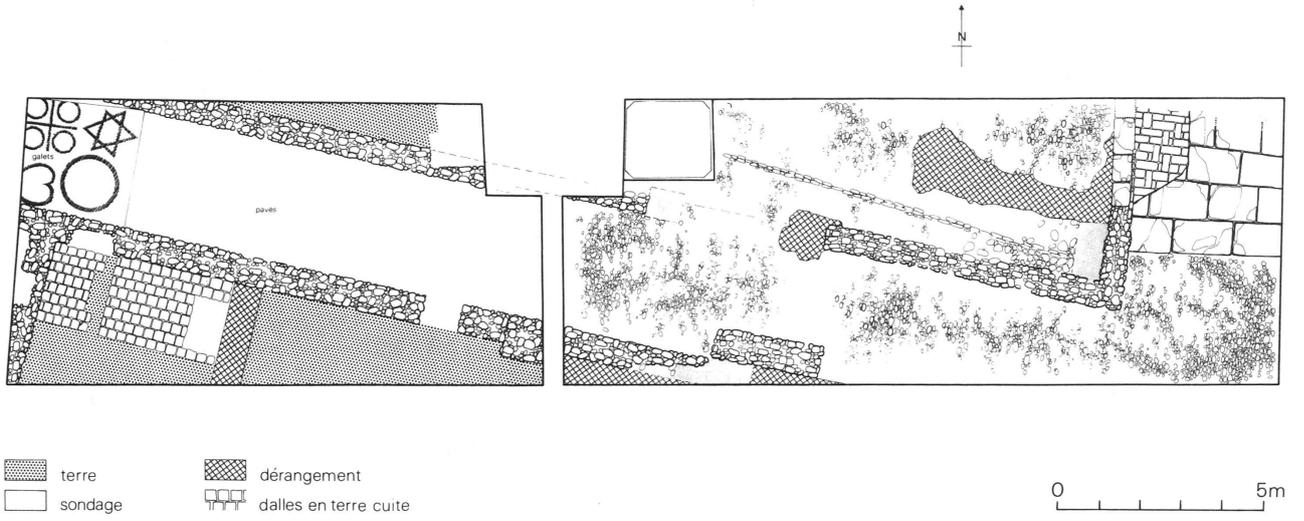
Fig.21 Plan général des découvertes du réfectoire et de la salle des novices (1976).

Deux murs délimitent une aire de circulation pavée (fig. 21). Ces deux murs sont orientés d'ouest-nord-ouest à est-sud-est. Le mur méridional n'est visible que dans l'angle sud-ouest du réfectoire. Il comporte un décrochement. Le mur septentrional divise le réfectoire sur presque toute sa longueur; il a une large ouverture en face des restes du mur sud. A cinq mètres de la paroi est du réfectoire, il fait un angle droit pour revenir vers le nord, parallèlement aux bâtiments de l'aile orientale.

La zone qu'isole le mur septentrional est pavée; contrairement à l'aire de circulation placée au sud du

mur et qui est plane, le pavage de la partie nord-ouest a été posé en plans inclinés, de manière à former deux écoulements, longeant les deux jambages du L du mur. Les deux zones communiquent par l'entrée déjà citée, également pavée. La partie orientale du réfectoire est divisée en deux zones: pavage au sud et dallage de molasse au nord. La limite entre ces deux aires va d'ouest en est. Le dallage a subi une importante réfection dans son angle nord-ouest, soit la partie adjacente au retour du mur nord.
