Du nouveau au Mont-Vully : bilan de la campagne 2001

Zeitschrift: **Cahiers d'archéologie fribourgeoise = Freiburger Hefte für Archäologie**

Près de 20 ans après les dernières recherches archéologiques de terrain sur l'*oppidum* celtique du Mont-Vully, une fouille de sauvetage préventive effectuée au niveau de l'une des portes présumées de la fortification apporta son précieux lot d'informations sur les techniques de construction de cet imposant système défensif.

Du nouveau au Mont-Vully. Bilan de la campagne 2001

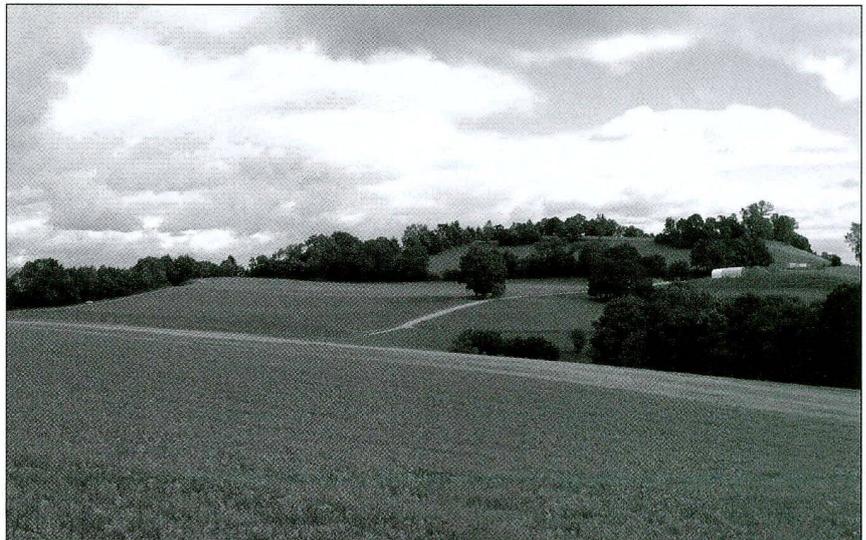
Fig. / Abb. 1
L'*oppidum* du Mont-Vully depuis l'ouest. La fouille de 2001 se situe à l'emplacement de la serre
Das *Oppidum* auf dem Mont-Vully, von Westen aus gesehen. Die Ausgrabung von 2001 fand an der Stelle statt, an der sich das Zelt befindet

Les fouilles archéologiques effectuées en 2001 sur le Mont-Vully (fig. 1 et 2) ont été occasionnées par la reconstruction, dans le cadre de Vully-Expo.02, d'une partie du rempart helvète partiellement exploré au début des années 1980¹. Comme la fortification devait s'élever à l'emplacement exact de sa jumelle antique et compte tenu du caractère partiel des précédentes recherches à cet endroit, une fouille de sauvetage complémentaire se révélait nécessaire². Les principaux objectifs de cette intervention visaient à documenter, avant destruction, tous les vestiges encore présents, et à vérifier les hypothèses architecturales émises à la suite de la campagne menée au siècle passé.

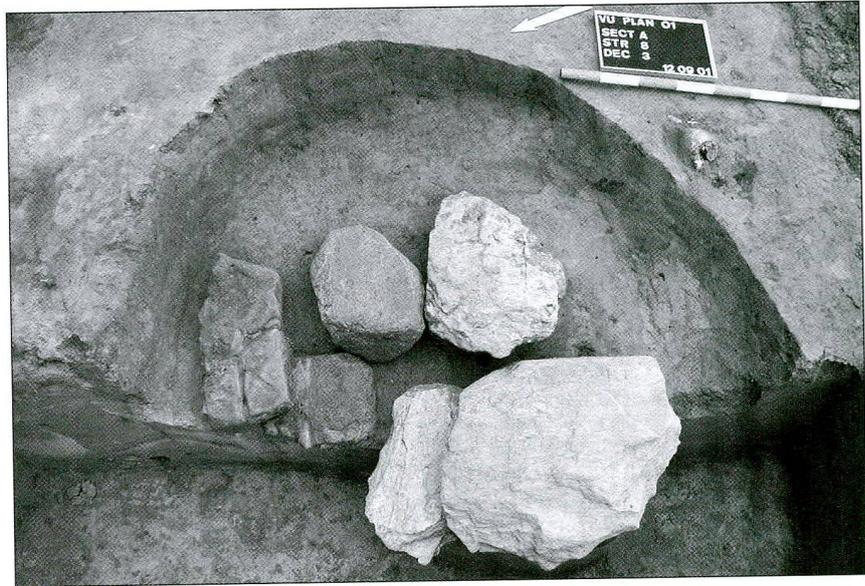
Fig. / Abb. 7

La construction pierreuse observée à la base de P8
Die Steinsetzung auf der Sohle von P8

Dans la dernière rangée (n° 3), toujours du nord-ouest vers le sud-est, sept poteaux ont été observés. Premier de la ligne, P8 fait également partie du dispositif de la porte à ailettes rentrantes. A ce titre, et contrairement aux autres poteaux de la rangée, il était donc partiellement visible en façade. Il est d'ailleurs intéressant de signaler qu'il présentait plusieurs singularités par rapport aux autres (voir fig. 6): ses dimensions plus importantes (diamètre maximal de 0,90 m) d'abord et un dispositif pierreux tapissant partiellement la base de sa fosse ensuite (fig. 7). Constitué d'une demi-douzaine de blocs et de galets, cet «empierrement» n'offrait pas véritablement un plan horizontal: au sud-ouest se trouvait une dalle de schiste au pendage marqué vers le centre. Comme explication à cet aménagement exceptionnel, nous avons proposé lors de la fouille l'hypothèse d'une double nécessité éprouvée par les constructeurs celtes: la stabilisation du substrat sableux peu ferme à cet endroit d'une part, le réglage de l'inclinaison du poteau d'autre part. Par ailleurs, un enrichisse-

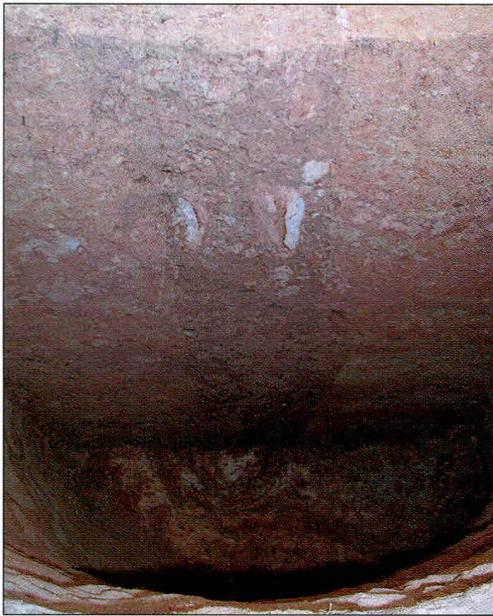
Fig. / Abb. 10

Fosse d'implantation de P3, vidangée partiellement jusqu'à sa base (profondeur: 1,50 m). Le profil irrégulier du négatif atteste l'absence de mise en forme de la base du poteau

Pfostengrube P3, zum Teil bis auf die Grubensohle ausgegraben (Tiefe 1,50 m). Das unregelmässige Profil des Pfostennegativs belegt, dass der Pfosten an seiner Basis unbearbeitet war

Le poteau P3, partiellement dégagé en 1984, a fait l'objet d'une documentation plus consistante en 2001. Sa fosse d'implantation, de forme grossièrement ovale, atteignait un diamètre maximum de 1,70 m. Le négatif du poteau, clairement rectangulaire (0,50 x 0,35 m), se situait plus ou moins au centre de la fosse (voir fig. 6; fig. 10). La forme irrégulière de sa partie inférieure irait dans le sens d'un équarrissage partiel du tronc, la partie basale ayant été laissée à l'état brut.

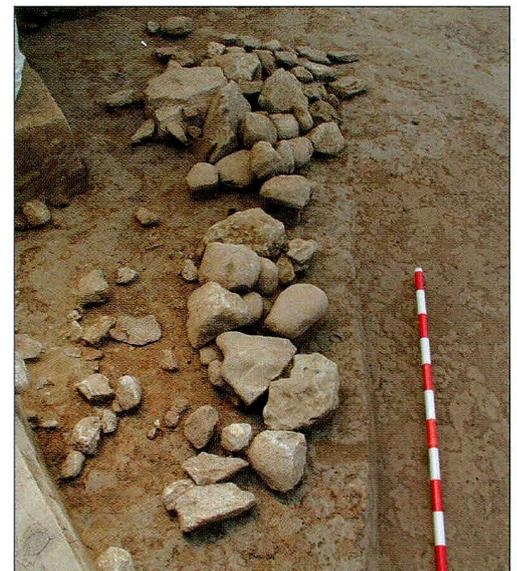
Fig. / Abb. 11

La structure 13 avec son caractère nettement linéaire, photographiée depuis le nord. Désaxée par rapport au reste de l'ouvrage défensif, elle demeure énigmatique

Die lineare Struktur 13 von Norden aus gesehen. Angesichts der abweichenden Orientierung im Verhältnis zum Rest der Befestigungsanlage bleibt die Funktion unklar

Cet aménagement en pierres sèches plutôt linéaire qui, suivant un axe pratiquement nord/sud, se développait sur trois mètres de longueur au moins, était constitué de galets morainiques, et de pièces en molasse, fréquemment posés à plat et parfois disposés sur deux niveaux (fig. 11).

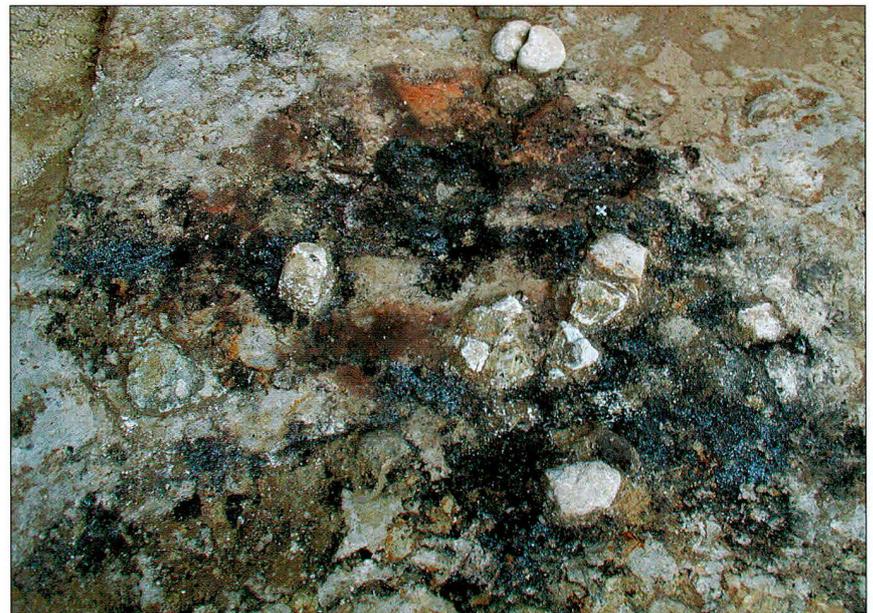
Base de la structure 23a qui présente des zones charbonneuses et rubéfiées Boden der Feuerstelle 23a mit holzkohlehaltigen und verziegelten Bereichen

même le sol. Cette anomalie était principalement constituée d'un tapis plus ou moins dense de paillettes de charbon de bois dont l'épaisseur pouvait par endroits atteindre plus d'un centimètre. Ça et là, des zones rubéfiées à la coloration brun-jaune tirant sur le rouge avec une variation de gammes jusqu'au gris étaient visibles, particulièrement concentrées dans la partie nord-est de l'anomalie. De fins vermicules blanchâtres, peut-être des cendres, accompagnaient ces différents éléments. Un sédiment terreux de couleur brune ainsi que des lambeaux d'argile verdâtre surmontaient partiellement mais directement la surface foyère. Enfin, une série de galets reposait également sur le tapis de charbons. Située à l'interface entre la base des remblais et la couche 4, cette structure paraît contemporaine des empierrements 13 et 23b. Malgré leur fort degré d'imprécision, les résultats d'une datation ^{14}C obtenue sur des charbons de bois (Ua-19571: 2310 ± 60 BP) ne viennent pas contredire cette allégation. Avec un écart à 1 sigma, les données après calibration donnent deux pics de probabilité, l'un entre 410 et 350 BC (35,90%), l'autre entre 320 et 200 BC (32,30%). Avec un écart à deux sigma, nous obtenons une fourchette de datation s'échelonnant entre 550 et 150 BC (92,5%).
