Gruyères/Bourg 30 : une maison rescapée de l'exploitation touristique

Autor(en): **Bourgarel, Gilles**

Zeitschrift: **Cahiers d'archéologie fribourgeoise = Freiburger Hefte für Archäologie**

Gruyères/Bourg 30. Une maison rescapée de l'exploitation touristique

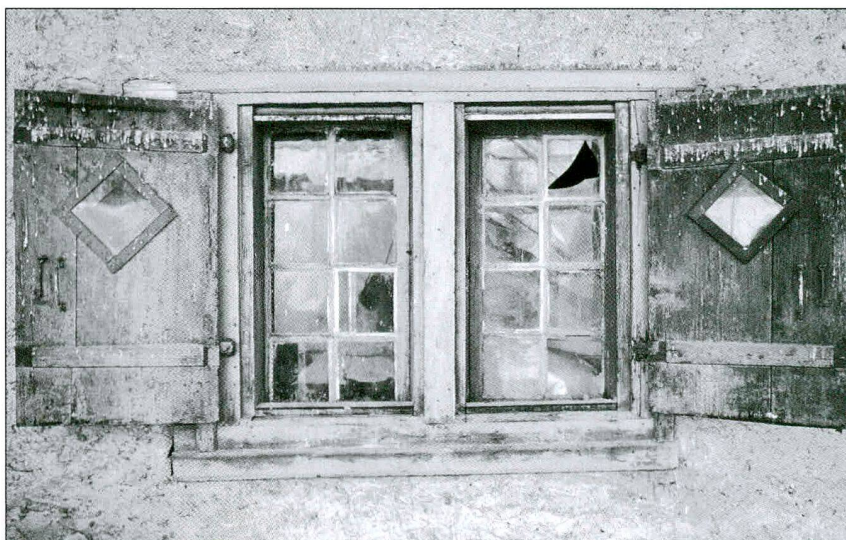
Fig. / Abb. 7
Rez-de-chaussée sud, fenêtre géminée, cadres de bois (1797/1798)
Südliches Erdgeschoss: Doppelfenster mit Holzrahmen (1797/1798)

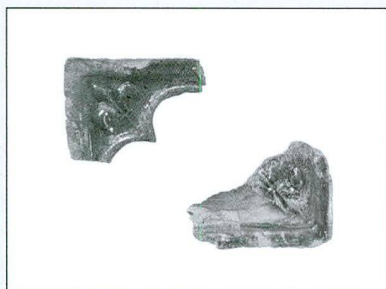
**2** INV. GRU-BO30 02/7

Catelle-niche de corps
pâte rouge orangé à dégraissant fin, dure
verniss sans engobe, vert olive à brun miel
cadre mouluré d'un réglet
motif: baie géminée trilobée, ornée de fleurs de lys dans les écoinçons (le meneau central manque)
L. conservée: 5,50 cm; h. conservée: 7,90 cm; prof. conservée: 6,70 cm
deuxième quart XIV^e siècle
