Estavayer-le-Gibloux rattrapé par son passé : grandeur et décadence des thermes staviacois

Zeitschrift: **Cahiers d'archéologie fribourgeoise = Freiburger Hefte für Archäologie**

Band (Jahr): **6 (2004)**

En 2000, des fouilles d'urgence ont révélé à Estavayer-le-Gibloux un balnéaire de taille exceptionnelle. Construit probablement à la fin du II^e siècle après J.-C., cet édifice thermal a fait l'objet de plusieurs réfections intérieures avant, finalement, de changer d'affectation.

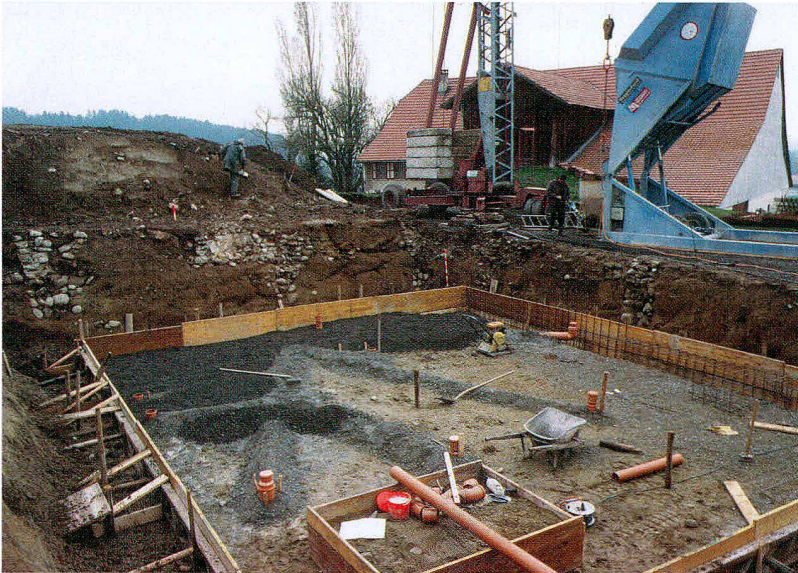
Fig. / Abb. 3

Les thermes défoncés par les machines de chantier lors de leur découverte

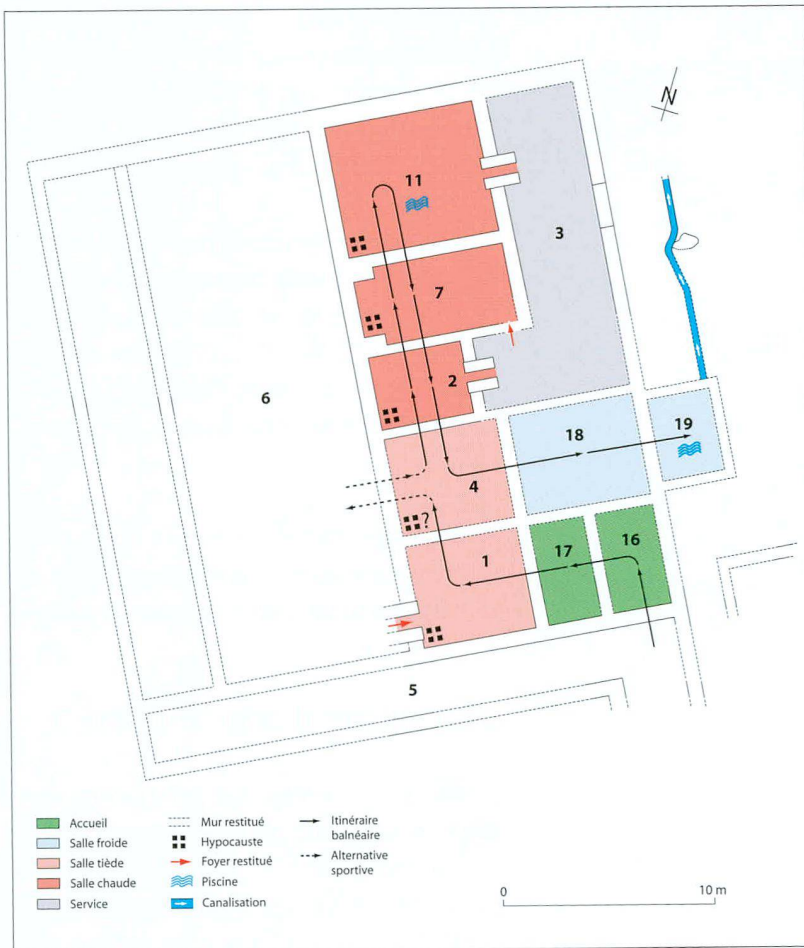
Fig. / Abb. 4

Le circuit thermal à son extension maximale (phase II)
*Der Baderundgang in seiner
 grössten Ausdehnung (Phase II)*

Les occupants de la *villa* gagnaient les thermes (fig. 4 et 5) en empruntant un long portique (5), large de 3 m, se rattachant vraisemblablement à un péristyle à colonnade toscane¹⁶. Deux pièces de dimensions réduites accueillaient les visiteurs: celle située dans l'angle sud-est de la construction (16) faisait probablement office de vestibule d'entrée, pièce jouant le rôle de sas thermique et permettant aux usagers des bains d'échapper au regard des personnes de l'extérieur, alors que l'autre (17), à l'atmosphère tempérée par l'hypocauste contigu, servait probablement de vestiaire (*apodyterium*). Les restes d'un radier de galets recouvert d'une chape de mortier fusé permet de restituer le niveau de circulation à l'intérieur de cette dernière salle, soit 696.80 m. Ce sol était établi au-dessus de couches de remblais.

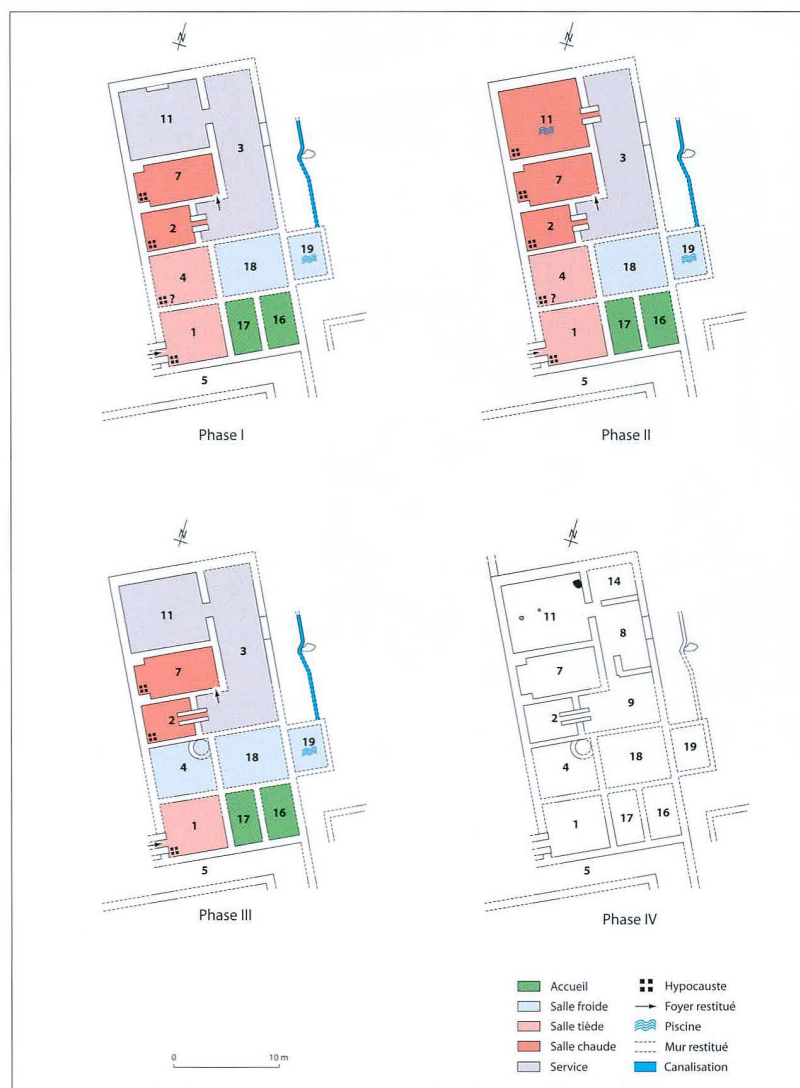
Fig. / Abb. 5
Evolution chronologique du balnéaire
Die zeitliche Entwicklung des Badegebäudes

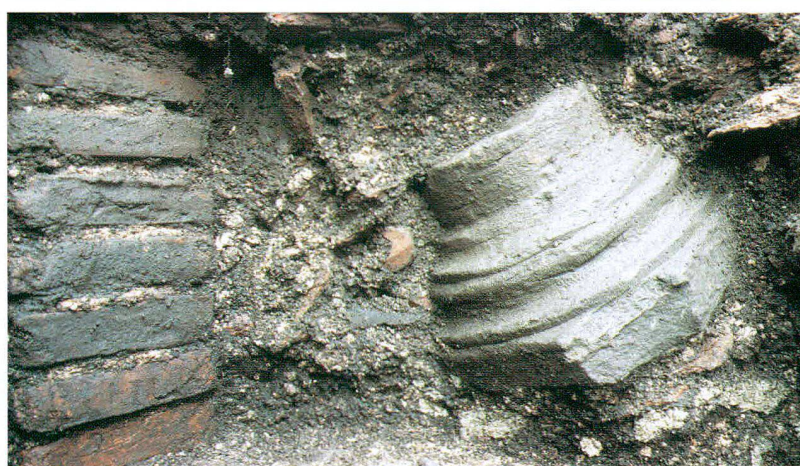
Fig. / Abb. 6
Chapiteau de colonne toscane en molasse découvert dans l'hypocauste (1)
Kapitell einer toskanischen Sandsteinsäule aus dem Hypocaust (1)

la mise en place d'une canalisation ont permis d'observer son dispositif de chauffage. Fond et parois de la chambre étaient couverts de mortier au tuileau. Les pilettes étaient constituées d'empilements de carreaux de terre cuite (environ 20 x 20 cm) collés au mortier sur l'*area*; l'entraxe de ces supports autorise à restituer comme couverture de la chambre des dalles carrées de 60 cm de côté, à l'instar des autres pièces chauffées des thermes. L'air chaud s'engouffrait dans l'hypocauste à travers un alandier dont les piédroits étaient constitués de gros blocs de molasse grossièrement équarris (env. 60 x 60 cm); partiellement rubéfiés, ces éléments s'engageaient légèrement à l'intérieur de la chambre de chaleur. La disposition des pilettes laisse supposer que les parois nord et sud de la pièce étaient tapissées de *tubuli*, briques creuses permettant le passage des gaz chauds. Le comblement de l'hypocauste a livré deux chapiteaux de colonnes toscanes en molasse (fig. 6).

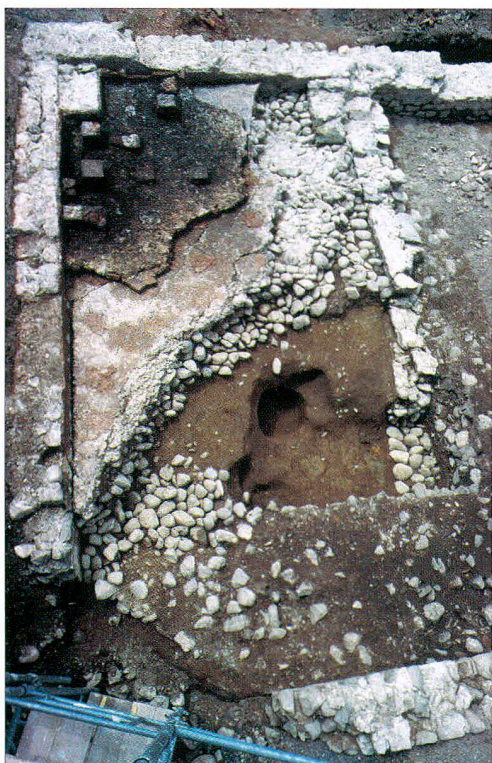
Fig. / Abb. 7

La chambre de chauffe du *caldarium* (7) après dégagement. Vue de l'est
Der Heizraum für das caldarium (7) nach der Freilegung. Ansicht von Osten

Le *caldarium* (7) (fig. 7) marquait l'ultime étape du secteur chauffé des thermes avant le trajet de retour vers le *frigidarium* (18)²⁰. Nettement plus grande que la précédente (25 m²), cette salle chauffée avait été malheureusement en grande

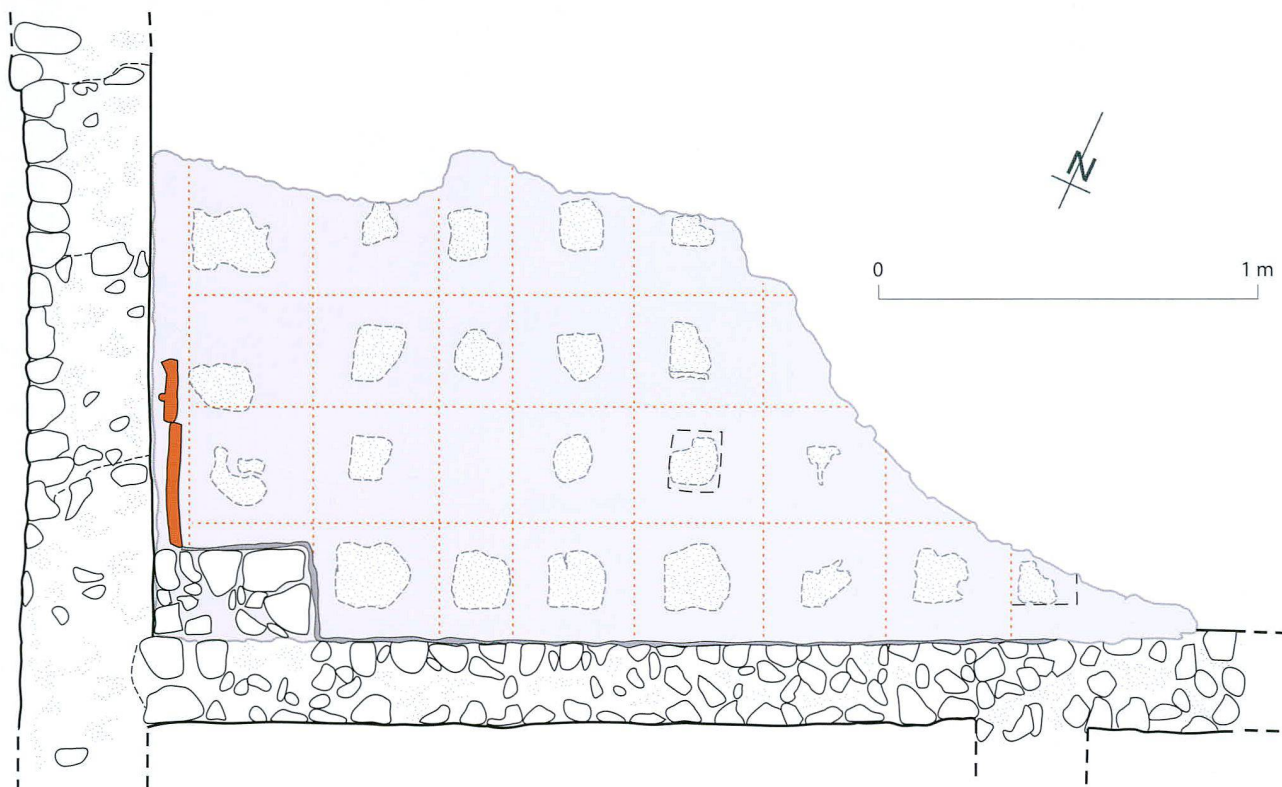
Fig. / Abb. 8

Plan de l'*area* de la chambre de chaleur du *caldarium* (7) avec reste du plaquis de *tegulae mammatæ* isolant la paroi occidentale (phase I)
Plan der area der Wärmekammer des caldarium (7) mit Resten der Isolierung aus tegulae mammatæ an der Westwand (Phase I)

Les empreintes de carreaux en terre cuite fixés au moyen de mortier au tuileau sur le fond de la chambre de chaleur du *caldarium* ont permis de restituer un réseau de 11 x 6 pilettes. Celles du centre étaient constituées de carreaux qua-

drangulaires en terre cuite de 20 cm de côté, celles situées à la périphérie de la chambre étaient par contre composées d'éléments plus grands (entre 30 et 35 cm) et de forme irrégulière que nous interprétons volontiers comme des fragments d'épaisses dalles de terre cuite recyclées et retaillées²². L'entraxe des pilettes et leur disposition par rapport aux parois permettent de restituer en couverture de la chambre de chaleur des dalles en terre cuite carrées de 60 cm (*bipedales*) centrées sur leurs supports (fig. 8). Les installateurs de l'hypocauste avaient également appliqué contre la paroi occidentale une isolation thermique constituée de *tegulae mammatae* (fig. 9)²³. Le mode de fixation de ces plaques de terre cuite dotées au revers de tétons arrondis d'au moins 2 cm n'a pas été observé; la plus grande plaque de terre cuite dégagée mesure 61 cm. Probablement fixé au mur au moyen de crampons métalliques en forme de T, ce plaquis de matériaux réfractaires restera en place lors de la réfection de l'hypocauste. Derrière ces éléments en terre cuite, d'épaisses concrétions calcaires recouvraient le crépi du mur.

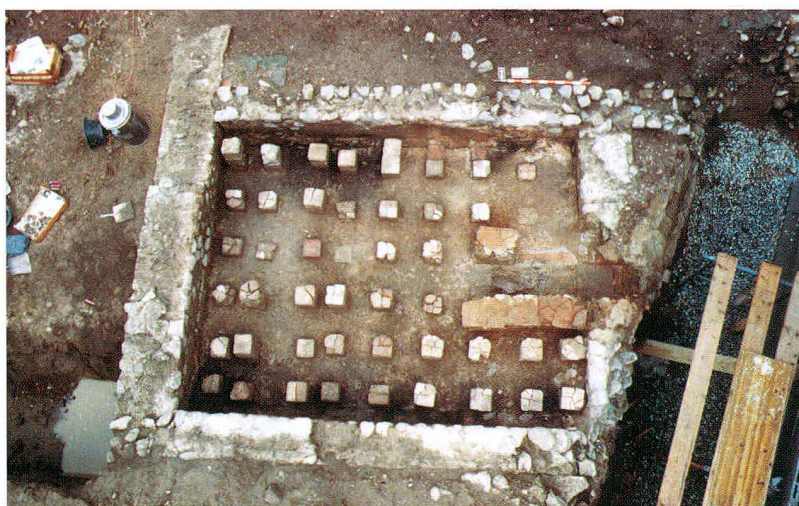
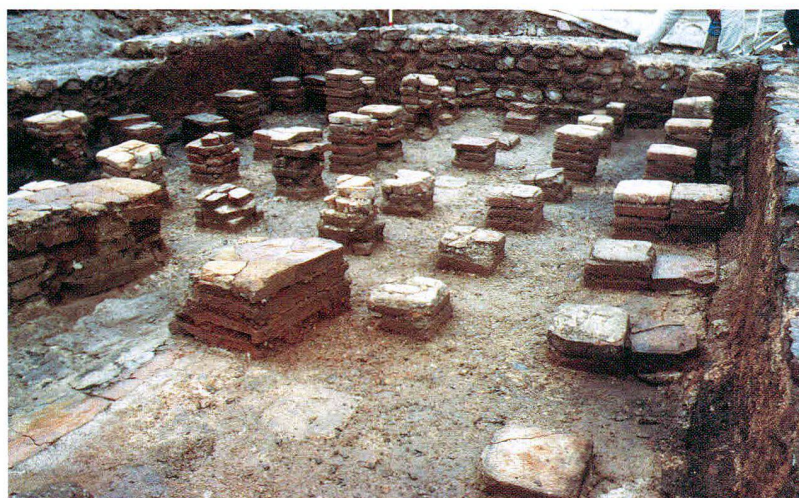
Fig. / Abb. 13
Le réseau de pilettes de l'hypocauste du *laconicum* (2)
Das Pfeillernetz im Hypocaust des laconicum (2)

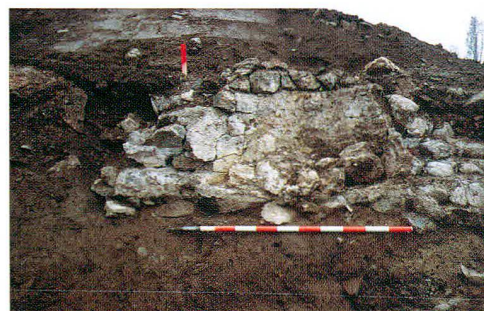
Fig. / Abb. 15
Restes d'une structure maçonnée circulaire ébranlée par les machines de chantier
Reste einer bei den Bauarbeiten zerstörten, kreisförmigen Mauerstruktur

exemples connus de ce type d'installation³⁴ disposent cependant d'un bassin relativement profond qui fait défaut dans l'exemple staviacois; l'absence de mortier au tuileau assurant l'étanchéité de l'aménagement s'oppose par ailleurs à une telle interprétation, comme d'ailleurs à celle d'une fontaine. La profondeur d'implantation de la structure maçonnée (plus de 90 cm) serait-elle alors en rapport avec le poids d'un grand réservoir d'eau placé en hauteur? Dans ce cas de figure, le lissage de la paroi intérieure du support circulaire s'avérerait superflu. Aurait-on alors enchâssé dans cette structure creuse à hauteur d'homme une cuve métallique du type de celle

qui a été découverte à Schleithem SH⁵⁵, cuve qui aurait pu servir au nettoyage des usagers des bains? Cette explication a le mérite de s'accorder avec la fonction présumée de la salle.

La large fosse d'implantation de la structure maçonnée a été comblée notamment avec de gros blocs de mortier au tuileau grossier qui pourraient résulter du démontage préalable de l'hypocauste de la salle ou éventuellement du démantèlement de la *piscina calida*.

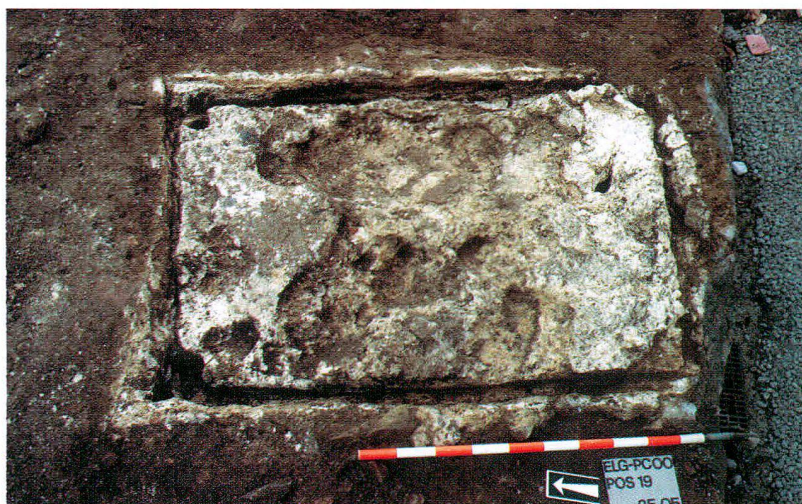
Fig. / Abb. 16
Cuve à chaux rectangulaire avec les négatifs des caissons en bois
Rechteckige Kalkverschabung mit Negativabdrücken von Holzkisten

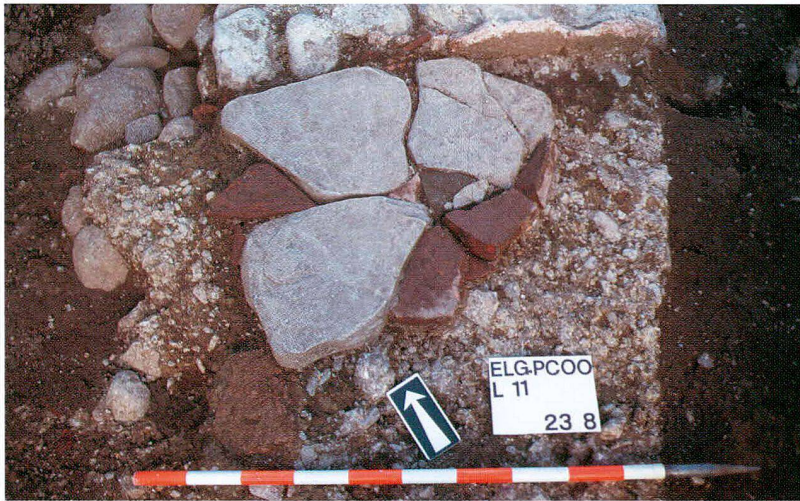
Fig. / Abb. 19
Petite base constituée de pierres plates et de fragments de terre cuite découverte dans l'angle nord-est de la salle 11
Kleines Fundament aus flachen Steinen und Ziegelbruchstücken in der Nordost-Ecke von Saal 11

Dans le local 11, le *terrazzo* était perforé en deux endroits à des profondeurs différentes. Bien que l'un de ces trous s'inscrive sur l'axe de la salle, il

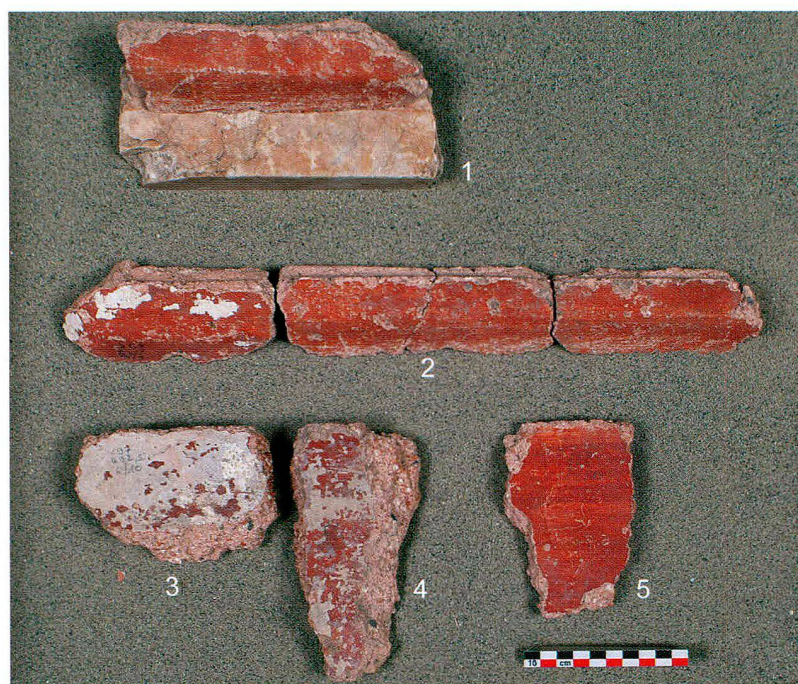
Fig. / Abb. 21

Tablette de calcaire sur laquelle est posée un boudin d'étanchéité (1), boudin d'étanchéité avec traces d'*intonaco* (2) et fragments à fond rouge du décor 1 (3-5)

Un fragment de tablette en calcaire urgonien (fig. 21, 1) sur lequel apparaissent les restes d'un mortier au tuileau semblable à celui employé pour les enduits peints et pour les bourrelets d'étanchéité retrouvés dans le même sondage, permet de s'interroger sur la présence d'une décoration mixte des parois. Le bas des parois aurait été orné d'un placage de calcaire et leurs deux tiers supérieurs d'une peinture murale (fig. 23, 5). La jonction entre les deux aurait été marquée par la présence d'une tablette. Afin que l'humidité des salles chauffées des thermes ne s'infilte pas à l'arrière du placage au niveau de la jonction avec l'enduit, on aurait appliqué un joint (voir fig. 21, 1 et 2), dont le négatif exact apparaît sur la tablette. L'arrière de ce joint est en partie chanfreiné, à la manière d'un matériau

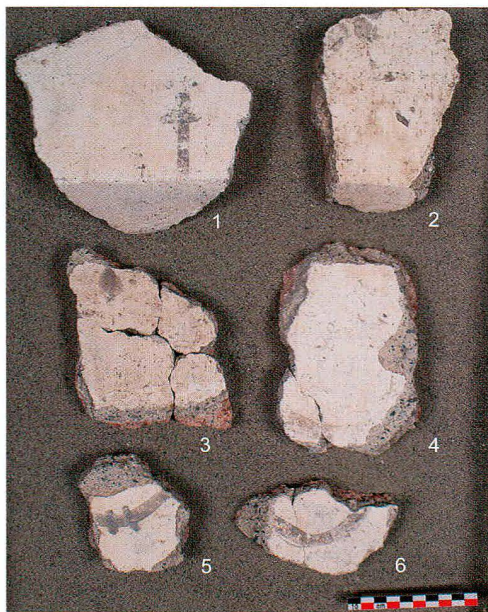
Fig. / Abb. 32

Décor 1 (?): motifs épars composés de rubans ondulés et de filets gris bouletés dont deux sont interrompus par une ouverture (1-2)

un fond rouge a été appliqué depuis la fin de la zone médiane jusqu'au sommet de la banquette, recouvrant une ligne de tuiles posées de chant. Deux fragments comportant des motifs semblables à ceux du décor 1 ont été retrouvés au sein du local 2 (fig. 32, 4)⁴⁹. Serait-ce l'indice que ce décor prenait place sur les murs du local 2? Ce phénomène est-il encore le reflet de la récupération des matériaux, qui contaminent alors souvent les locaux voisins?

Un premier groupe à fond blanc est orné de motifs linéaires noirs bouletés qui s'arrêtent abruptement au niveau d'une ouverture (fig. 41 et voir fig. 32). Il pourrait s'agir d'un des ornements qui prenaient place au sein des encadrements avec coussinets à volute du décor 1.

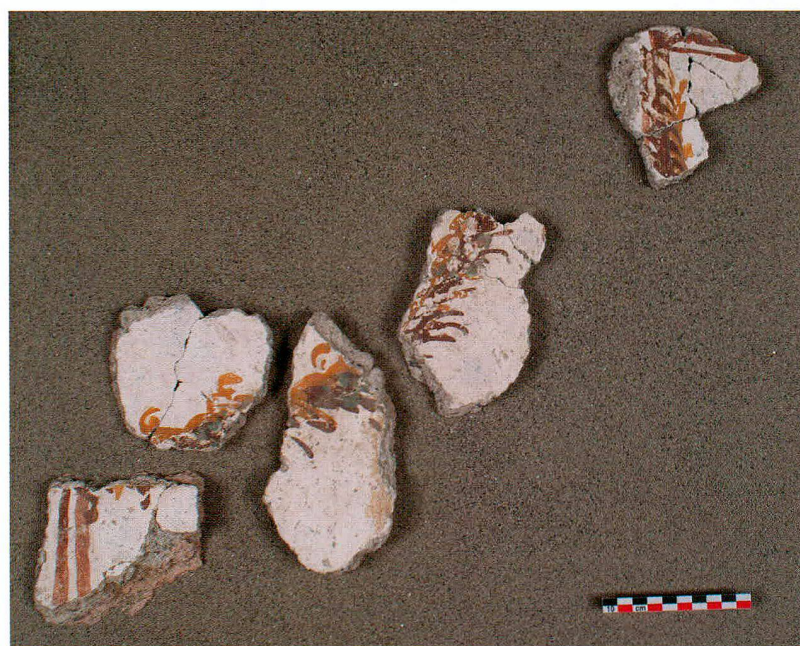
Fig. / Abb. 35

Décor 2: guirlande marron et jaune avec rubans d'attache
Dekor 2: braune und gelbe Girlande mit Bändern

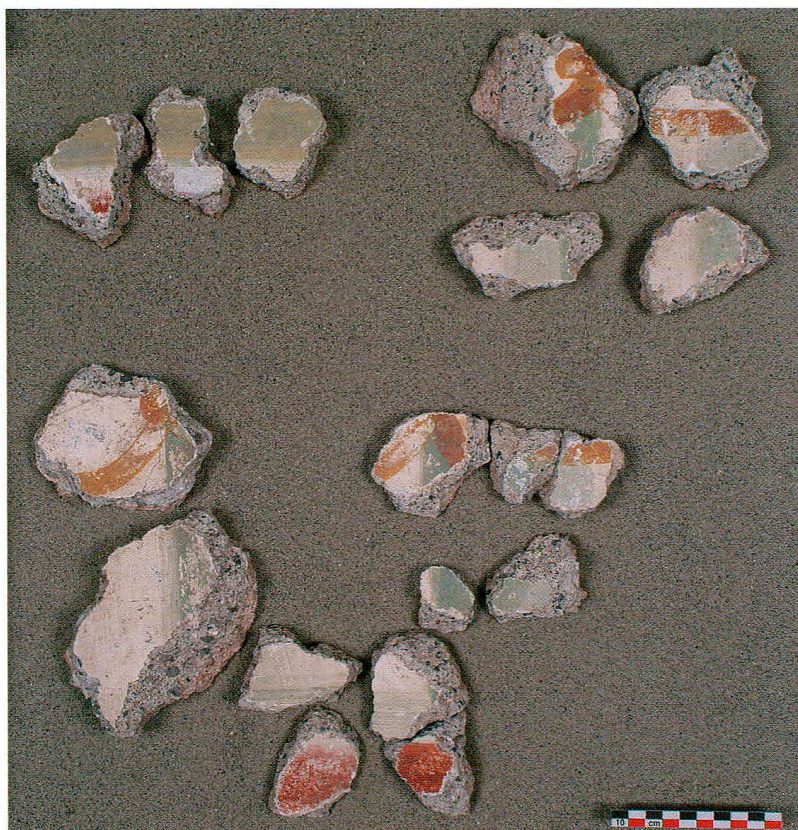
Fig. / Abb. 39 (p. / S. 192)
Décor 4: éléments de vélum jaune au-dessus d'une bande bleue et d'une bande rouge
Dekor 4: gelbe Vorhang-Elemente über einem blauen und roten Streifen
