# Murten/Rathausgasse 27 : eines der Ersten und eines der Letzten seiner Zeit

Autor(en): **Kündig, Christian**

Zeitschrift: **Cahiers d'archéologie fribourgeoise = Freiburger Hefte für Archäologie**

Band (Jahr): **6 (2004)**

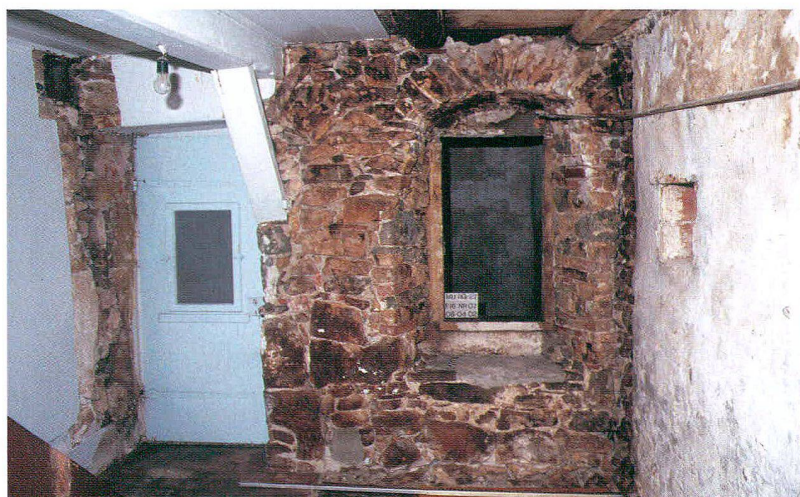
Abb. / Fig. 3  
Kernbau-Nordmauer mit den  
Entlastungsbögen der zwei  
originalen Öffnungen, Blick nach  
Norden  
*Vue du mur nord depuis l'intérieur,  
avec les arcs de décharge  
des deux ouvertures originales*

Phase IV, Neubau der Rathausgasse 27 im Jahr 1602: Neubau in einem Guss. Erhalten sind die folgenden Strukturen: Der Keller mit zugehöriger Deckenbalkenlage, die Süd- und die Nordfassade im Erdgeschoss, die Trennwand (Fachwerkbau) zum westlichen Nachbarhaus Nr. 25 und der Dachstuhl. Die zwei originalen Öffnungen in der Nordwand sind nachgewiesen (vgl. Abb. 3), aber nicht erhalten. Die Eingangs- und die Kellertüre sowie das gotische Doppelfenster in der Südfassade blieben dagegen weitgehend unverändert. Der Dachstuhl überdeckt zugleich das Nachbarhaus Nr. 25. Dies und der Umstand, dass die Trennung der beiden Häuser in Leichtbauweise gehalten ist, beweist, dass die beiden Häuser eine Einheit bildeten. Die Konstruktion des Dachstuhls lässt vermuten, dass das Dach die Nachbarbauten überragte und zumindest im Osten ohne Giebelwände freitragend war. Dies könnte ein Hinweis auf eine gewisse Exklusivität des Gebäudes zur Bauzeit darstellen. Im Norden deuten zwei Pfeilerfundamente auf einen Holz-anbau hin, vielleicht eine Galerie oder Ähnliches. Eine Pflasterung dazu war in Teilen erhalten. Zusätzliche Erwähnung verdient die Südfassade, wo die bauliche Einheit des Doppelhauses an den

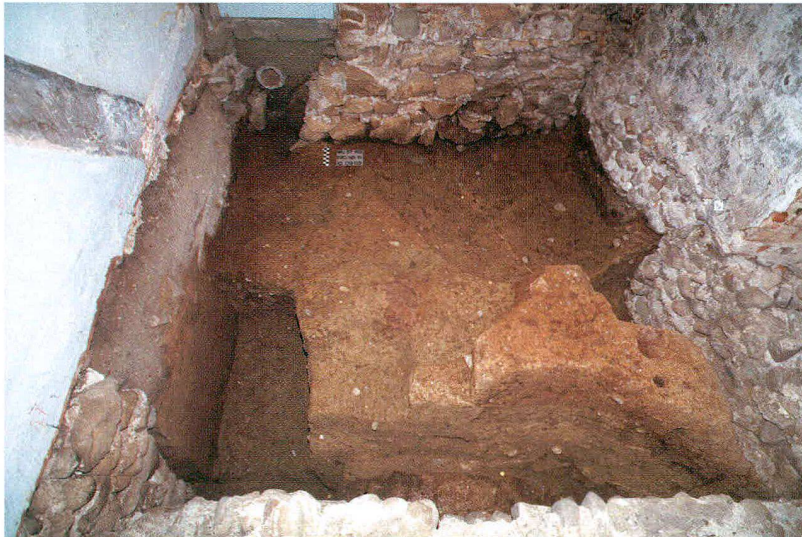
#### Abb. / Fig. 4

Die Grabungsfläche südlich der Kernbau-Nordmauer, Blick nach Norden, die Mauern der Neubauten um 1600 stören ältere Gruben

*Vue vers le nord de la surface ouverte au sud du mur nord; les murs reconstruits dans les années 1600 perturbent les fosses plus anciennes*

Phase I, vor dem Stadtbrand von 1416: Dazu gehören mehrere Grubengenerationen und wenige Pfostenlöcher (vgl. Abb. 4). Eine Grube mit Beimengungen von Abbruchschutt zeugt von abgebrochenem Mauerwerk. Im Weiteren ist eine grössere Grube zu nennen, die vor dem Stadtbrand noch offen war und hinter einem postulierten Holzbau lag, der später abgebrannt ist. Es gibt keine Funde und Befunde die eine nähere Interpretation zulassen.

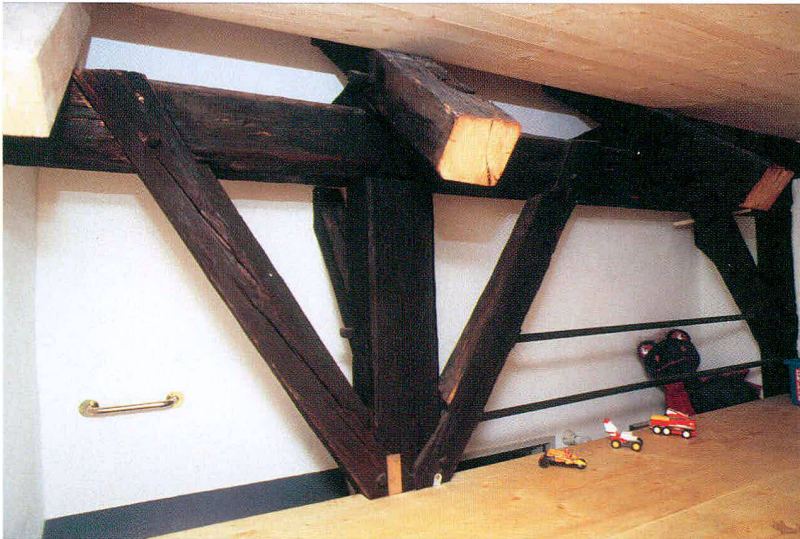
**Abb. / Fig. 9**

Detail des Stuhlständers mit den Hölzern (1602) im Originalabund nach dem Umbau, Blick nach Südwesten

*Détail vers le sud-ouest d'une partie de la ferme après les transformations. Les bois (1602) ont gardé leur emplacement d'origine*

Eine weitere Besonderheit ist auch die weite Streuung der Dendrodaten<sup>12</sup>: Zwischen dem jüngsten Holz des Dachstuhls (1602), das sich zweifelsfrei im Originalabbund befindet (Abb. 9),
