L'ancien logis abbatial de la Maigrauge : un précieux témoin des origines du monastère

Autor(en): **Bourgarel, Gilles**

Zeitschrift: **Cahiers d'archéologie fribourgeoise = Freiburger Hefte für Archäologie**

Band (Jahr): **7 (2005)**

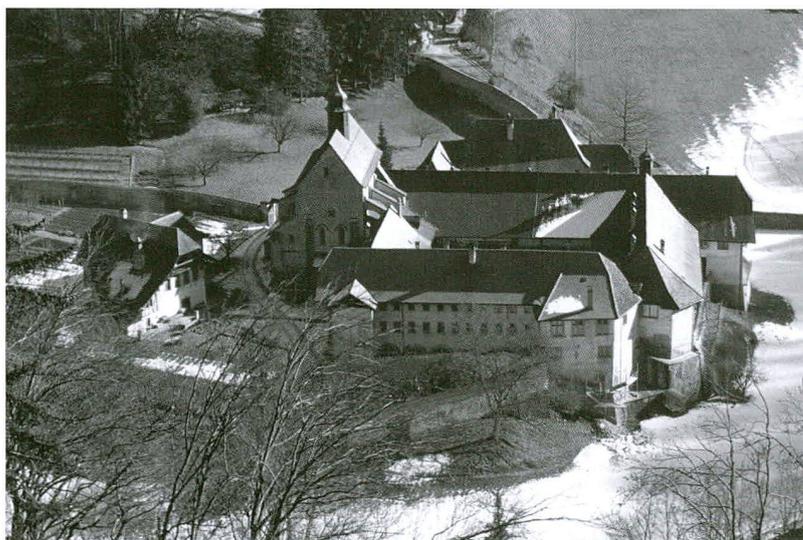
Fig. / Abb. 1

Vue générale de l'abbaye de la Maigrauge depuis l'ouest; au premier plan à droite, l'ancien logis abbatial. Les parties enneigées correspondent à l'ancien lit de la Sarine

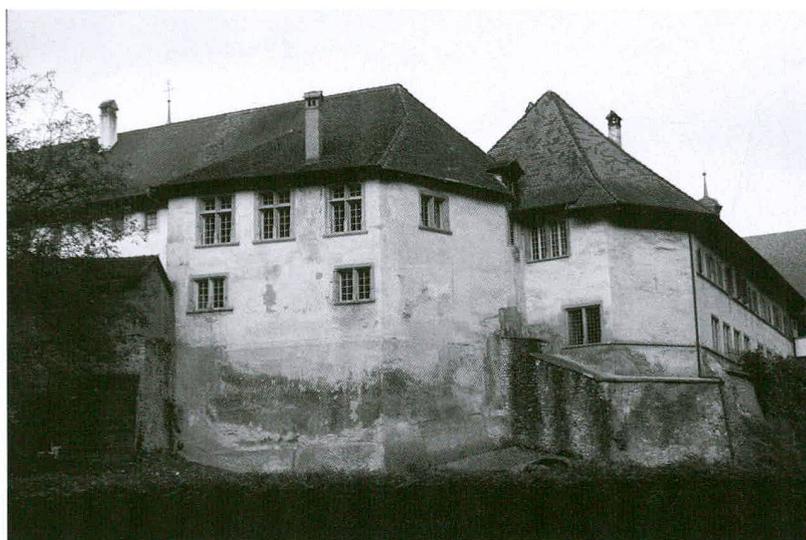
Fig. / Abb. 2
L'ancien logis abbatial avant les travaux
Das so genannte Haus der Äbtissin vor den Arbeiten

Cette bâtisse au plan trapézoïdal (8,30 et 11,50 m x 5,60 à 7 m dans l'œuvre), possède deux étages sur rez-de-chaussée. Sa toiture est englobée dans celle de l'aile occidentale du couvent et raccordée à l'aile sud par une noue et une croupe oblique épousant le tracé de la façade sud (fig. 2 et pl. 1-2, 176-177). Côté cloître, la façade

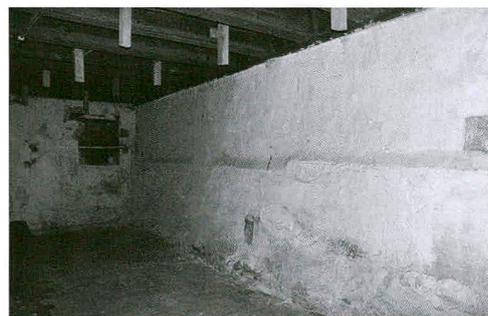
Fig. / Abb. 3
Première clôture, parement ouest au rez-de-chaussée (1255-1260)
Erste Umfassungsmauer, westliche Verblendung im Erdgeschoss (1255-1260)

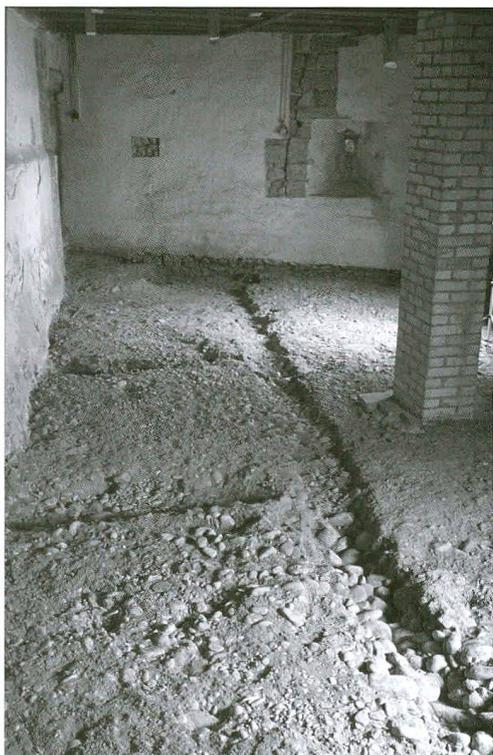
Fig. / Abb. 4

Sablières appartenant à la première étape de construction de l'ancien logis abbatial (1261)
Abdrücke von Schwellbalken aus der ersten Bauphase des so genannten Hauses der Äbtissin (1261)

de la plateforme alors que la partie amont était arasée, mettant à nu les fondations de la clôture. A ce stade des travaux, une sablière¹⁰ a été implantée dans les remblais parallèlement à l'ancien mur de clôture, à une distance de 1,80 m. Elle a été complétée par deux traverses placées à 5 m du mur sud et distantes entre elles de 2 m, toutes ces pièces de bois devant avoir une section d'environ trente centimètres (fig. 4). Cette sablière et ces deux traverses butant contre la clôture semblent avoir appartenu à une installation de chantier plutôt qu'à un bâtiment provisoire. L'absence de matériel, si ce n'est des déchets de taille, une chape de chaux et une unique monnaie, un denier anonyme de l'évêché de Lausanne¹¹, ne fait que renforcer l'hypothèse de l'installation de chantier. La construction du mur nord n'a été entreprise qu'après, ses fondations recouvrant la sablière. Elle s'est faite simultanément aux deux autres, les trois murs étant liés. Initialement, le bâtiment ne comptait qu'un seul niveau et était couvert d'un toit en appentis prenant appui à la clôture qui a été surélevée à cet effet (voir pl. 2.D, vert clair).

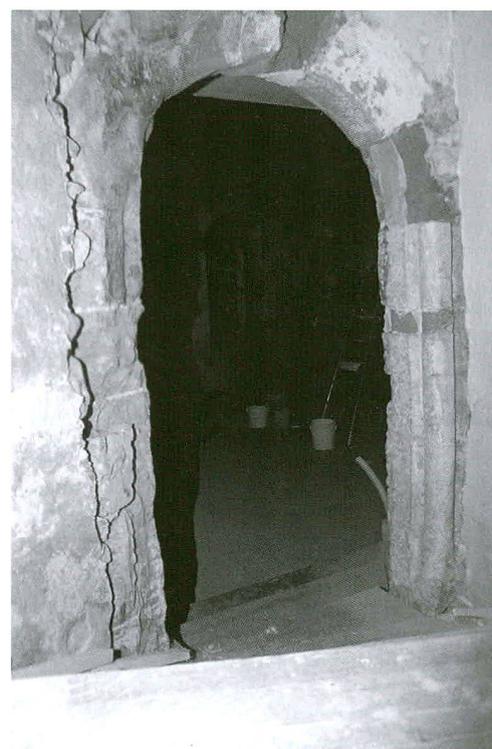
Fig. / Abb. 5

Porte d'accès percée dans la clôture au rez-de-chaussée (1261), avant restauration
Zugangstür durchgebrochen in die Einfassungsmauer im Erdgeschoss (1261), vor der Restaurierung

Une porte en plein cintre, percée dans le mur de clôture, dessert le bâtiment. Son encadrement de molasse bleue est mouluré d'un tore¹² inscrit dans une gorge (fig. 5). Dans le mur sud s'ouvriraient une autre porte à linteau droit ainsi qu'une petite fenêtre, plutôt une fente à encadrement largement chanfreiné à l'extérieur (fig. 6.1), fortement ébrasé et coiffé d'un linteau droit à l'intérieur. Cette porte accolée au mur de clôture (fig. 7) desservait peut-être un accès à la Sarine, peut-être un édicule-latrines, mais pas encore la galerie installée l'année suivante. L'éclairage était dispensé surtout par les deux fenêtres aménagées à l'ouest, qui étaient couvertes de voûtains en plein cintre retombant sur des piédroits peu ébrasés à l'intérieur (voir fig. 7). Au sud, la niche de la plus grande était munie de coussièges¹³ et son encadrement externe, très mal conservé, était orné de la même mouluration que la porte, mais proportionnée à la taille

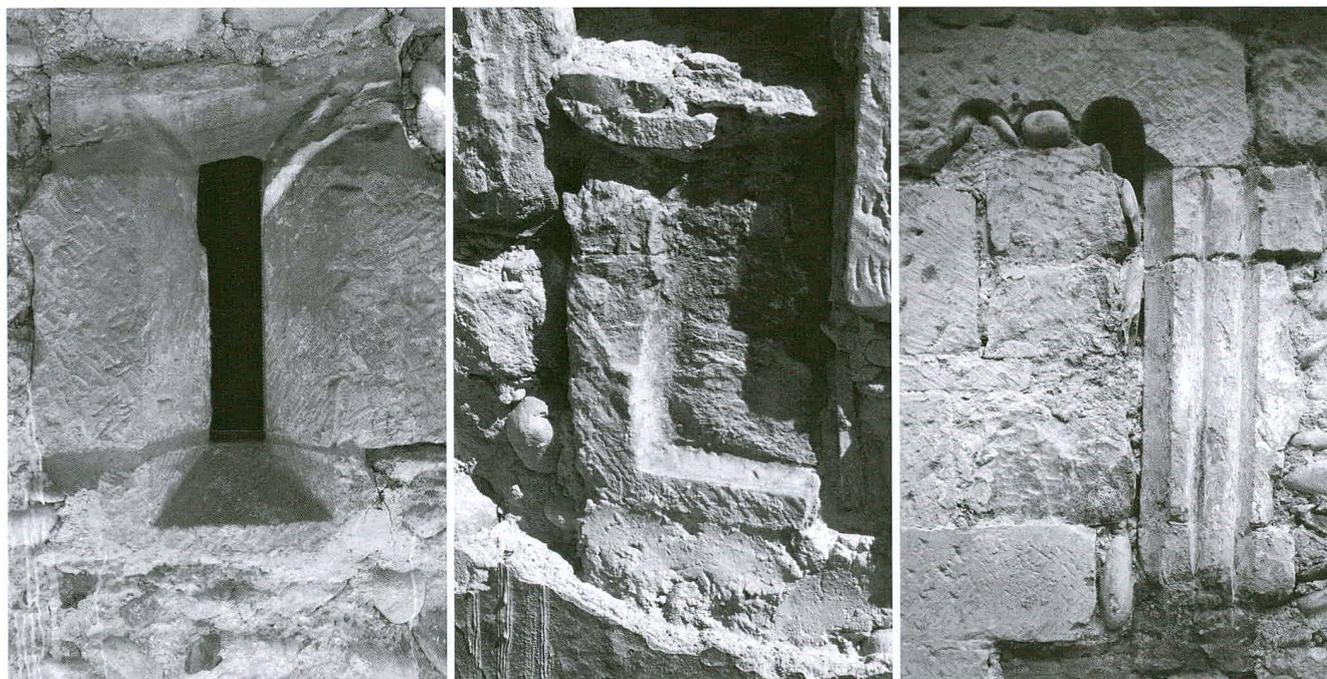
Fig. / Abb. 6

- 1 Fenêtre de la façade sud (1261)
 - 2 Base de l'encadrement de la fenêtre sud, façade ouest (1261)
 - 3 Fenêtre nord, façade ouest (1261)
- 1 *Fenster in der Südfassade* (1261)
- 2 *Basis des Rahmens für das Südfenster, Westfassade* (1261)
- 3 *Nordfenster, Westfassade* (1261)

de l'ouverture et ne retombant pas sur la tablette mais se retournant sur la face de cette dernière (fig. 6.2). Au nord, la seconde fenêtre, plus petite, ne possédait pas de coussièges mais un contre-cœur maçonné; à l'extérieur, elle présentait la même mouluration que l'autre fenêtre sur son piédroit sud, le seul conservé, alors que son linteau, découpé de trois petites arcatures, était unique en son genre (fig. 6.3). A noter que les encadrements des fenêtres ont été taillés indifféremment dans de la molasse bleue ou verte. Entre ces deux fenêtres, la niche de la cheminée avait déjà été ménagée dans l'épaisseur du mur. La toiture était couverte de tavillons et, à l'intérieur, la charpente était apparente puisque aucun plancher ne formait un niveau de combles comme le montrent les traces d'une ouverture pratiquée dans le pignon nord.

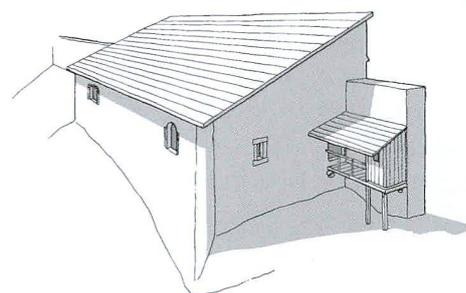
Fig. / Abb. 7

Essai de reconstitution de l'ancien logis abbatial après la première campagne de travaux, en 1261 (vue depuis le sud-ouest)
Rekonstruktionsversuch des sogenannten Hauses der Äbtissin nach der ersten Kampagne der Arbeiten im Jahr 1261 (Ansicht von Südwesten)

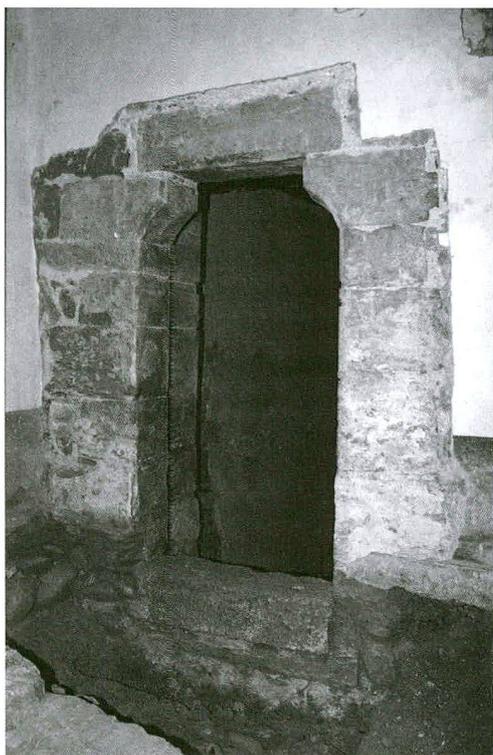
Fig. / Abb. 8

Porte percée dans la façade nord (1262)
Durch die Nordfassade gebrochene Tür (1262)

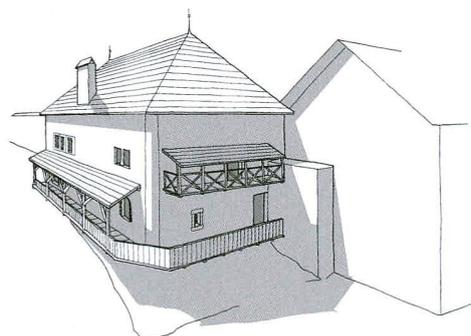
Fig. / Abb. 9

Essai de reconstitution de l'ancien logis abbatial vers 1291 (vue depuis le sud-ouest)
Rekonstruktionsversuch des sogenannten Hauses der Äbtissin um 1291 (Ansicht von Südwesten)

Lors de l'analyse de l'intérieur, les consoles de chêne de la galerie sud du premier étage paraissent n'avoir été mises en place qu'au XV^e siècle, mais de l'extérieur, il est clairement apparu qu'elles n'ont jamais été déplacées depuis leur mise en place lors de l'ajout d'un étage, vers 1291 (fig. 9 et voir pl. 1-2, jaune).

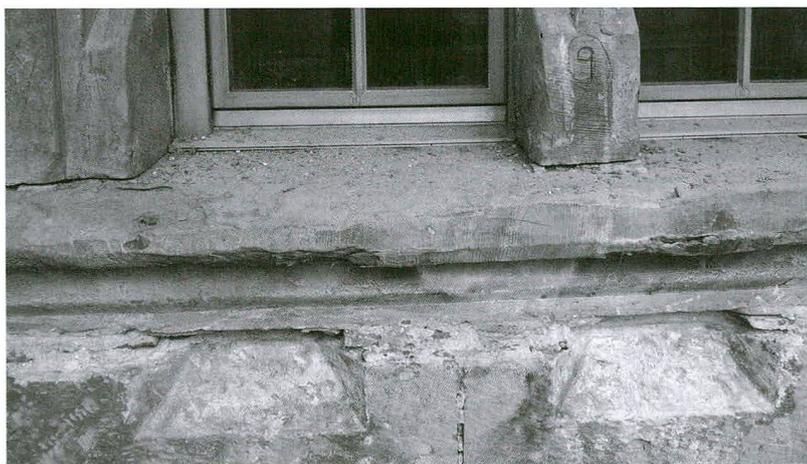
Fig. / Abb. 10

Détail de la base de la fenêtre nord du premier étage, façade ouest (vers 1291)

La triple fenêtre de la fin du XIII^e siècle (voir fig. 10) est tout à fait comparable aux claires-voies de la dépendance de la Commanderie de Saint-Jean, vers le milieu du XIV^e siècle³⁴, et à une fenêtre triple, coiffée de lancettes trilobées, au rez-de-chaussée de la façade nord-est de l'immeuble de la rue d'Or 25, à Fribourg³⁵. Cette façade se confond d'ailleurs avec l'enceinte. A Saint-Jean d'Erlach, l'aile sud du couvent bénédictin offre, entre 1280 et 1330, le même type d'ouvertures en claires-voies qui s'ouvrent sur le réfectoire et la chambre de l'abbé³⁶. Il s'agit du seul élément architectural de l'ancien logis abbatial de La Maigne pour lequel les comparaisons de l'architecture religieuse sont en plus grand nombre que celles de l'architecture civile. Cependant, l'architecture civile du XIII^e siècle offre peu de points de comparaison, une seule façade étant encore bien conservée aujourd'hui en ville de Fribourg, à la rue d'Or 5³⁷. Cette dernière possède d'ailleurs le même type d'encadrements que ceux de la façade sud de l'ancien logis abbatial, mais pour de petites fenêtres isolées. Des fenêtres de ce type éclairent encore les sous-sols de quelques maisons de la Grand-Rue (nos 7 et 10).

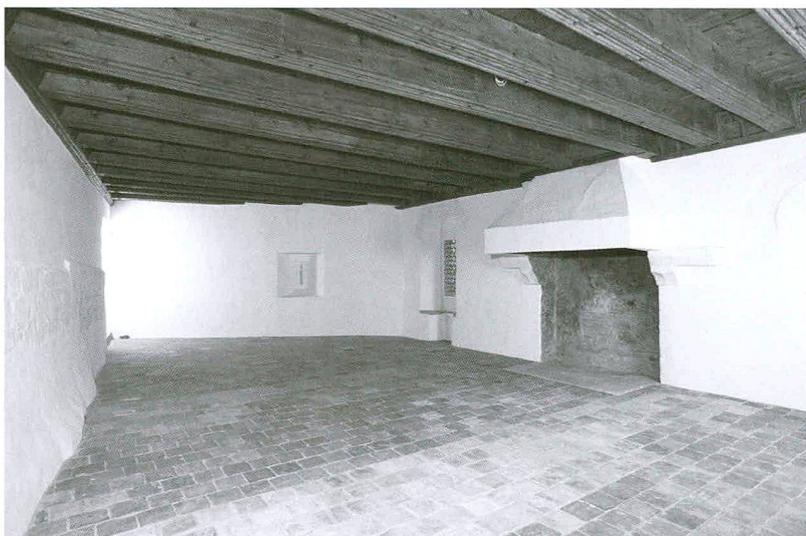
Fig. / Abb. 11

Rez-de-chaussée de l'ancien logis abbatial après restauration, avec le plafond de 1431
Erdgeschoss im so genannten Haus der Äbtissin nach der Restaurierung mit der Decke von 1431

Ce plafond du rez-de-chaussée de l'ancien logis abbatial est l'un des plus beaux de son époque à Fribourg (fig. 11). Ses solives sont moulurées de tores ou de profils toriques segmentaires qui alternent avec des gorges peu profondes et de même largeur courant sous les poutres, et leurs arêtes sont amorties par des congés concaves, qui forment une frise de petits triangles aux extrémités. Sur les murs, l'ornementation est complétée dans les entre-poutres par des parédals²⁷ ornés chacun de deux arcs brisés et trilobés et retenus au nu du mur par une liste ou petite lambourde moulurée d'un anglet entre deux gorges (fig. 12). Hormis quelques tavillons de sapin blanc, le solivage, le plancher et les parédals ont été ouvragés en épicea.

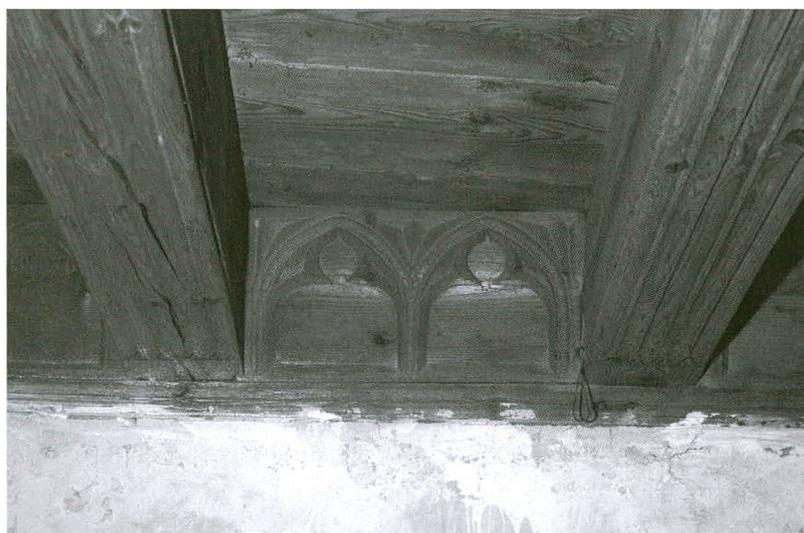
Fig. / Abb. 12

Détail du plafond du rez-de-chaussée de 1431
Detail der Decke von 1431 im Erdgeschoss

Le plafond de 1431 (voir fig. 12) possède son équivalent, manifestement issu du même atelier, dans une maison du Bourg, la Grand-Rue 13³⁸, mais ce type est rare dans notre canton. En effet, un seul plafond à parédales a été repéré en dehors de Fribourg, à Estavayer-le-Lac, dans la maison

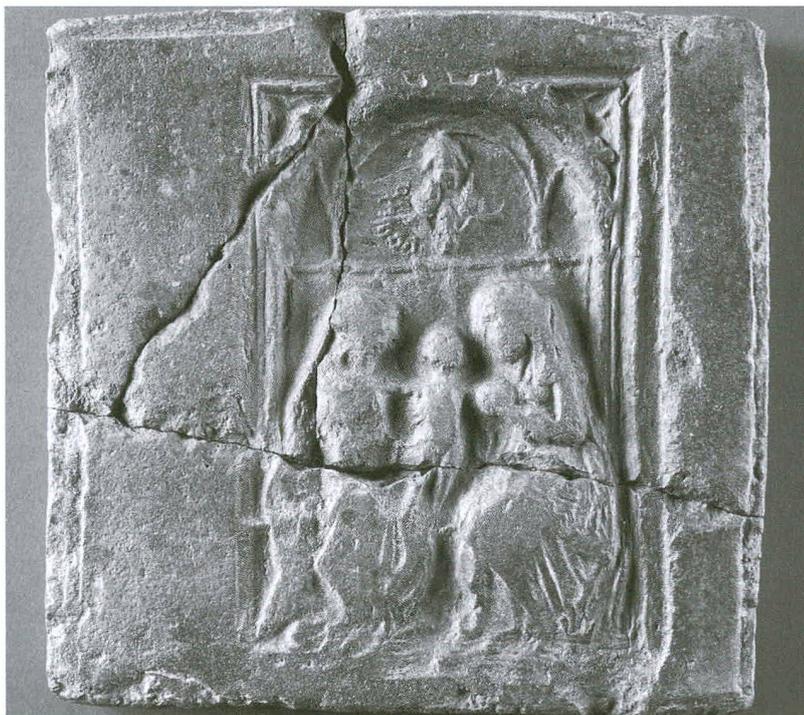
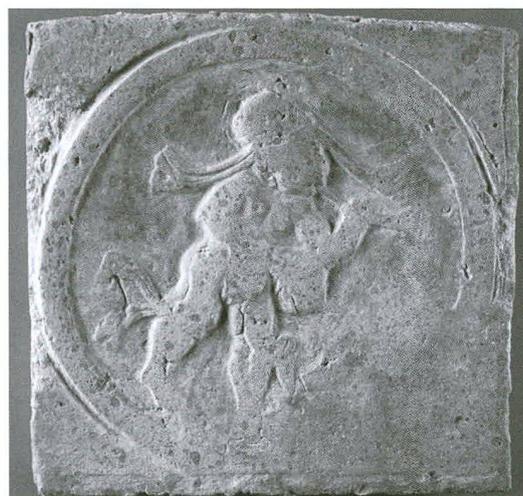
Fig. / Abb. 13

1 Carreau de sol du rez-de-chaussée (seconde moitié du XV^e siècle)

2 Carreau de sol du rez-de-chaussée (XVI^e-XVII^e siècle)

murs nord, ouest et sud, n'ayant livré aucun objet datable. S'il a été mis en place en 1431, il a manifestement subi des réparations durant la seconde moitié du XV^e siècle et ultérieurement, comme en témoignent deux carreaux estampillés²⁹. Le premier, daté de la seconde moitié du XV^e siècle, figure probablement Marie, sainte Anne, l'enfant Jésus et, au-dessus d'eux, Dieu le Père et le saint Esprit sous un dais gothique clos par une tenture (fig. 13.1). Le second, manifestement plus tardif que le premier (XVI^e-XVII^e siècle), montre un chérubin jouant d'un instrument à vent (fig. 13.2).

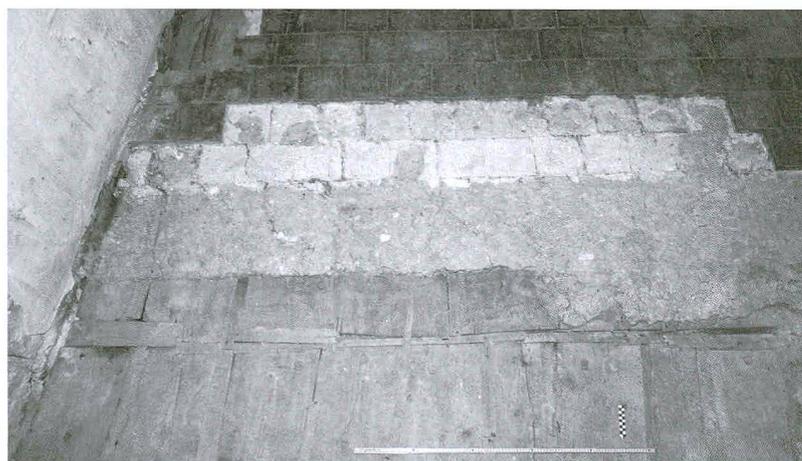
Fig. / Abb. 14

Sol du premier étage avec ses différents lits de pose (1431)

festement assénés pour aplanir de petites mottes, sans oublier les traces des pattes d'un chien, mesurait de deux à cinq centimètres d'épaisseur. Elle a été recouverte d'un lit de mortier de même épaisseur, les deux chapes n'excédant pas cinq centimètres. Enfin, les carreaux de sol de 20 cm de côtés et de 3 à 3,5 cm d'épaisseur ont été posés bord à bord contrairement à ce qui se pratique aujourd'hui.

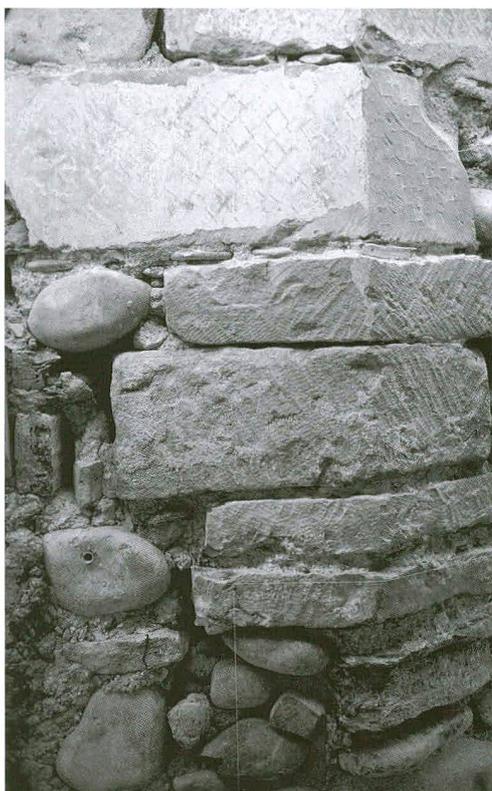
Fig. / Abb. 15

Chaîne d'angle sud-ouest, entre le premier et le deuxième étage; la différence de taille entre les blocs de molasse de la fin du XIII^e siècle (en-bas) et de 1545 (bloc supérieur) est nettement perceptible

tes dents du XIII^e siècle (fig. 15). Les maçonneries sont constituées de matériaux hétéroclites, pour la plupart en remploi, liés par un mortier gris nettement moins chargé en gravier que ceux qui l'ont précédé. Les murs ont été enduits d'un crépi fin, non lissé et chaulé.

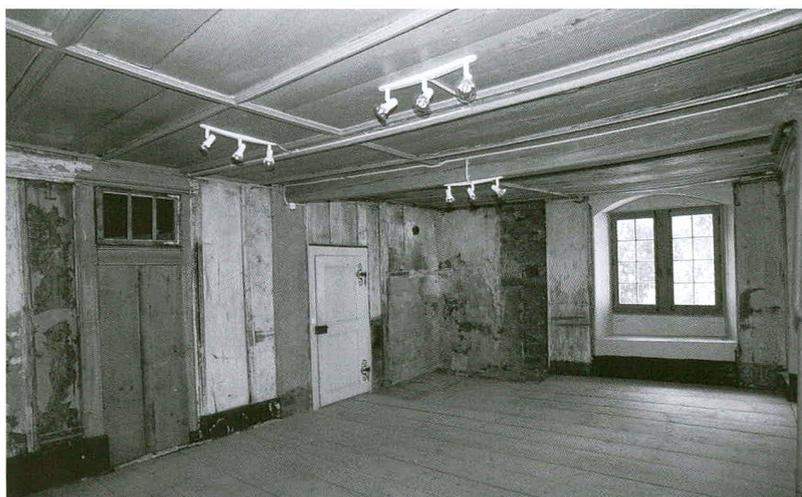
Fig. / Abb. 16

Chambre ou cabinet de la Mère abbesse, vue de l'est; au plafond, le couvre-joint plus épais marque la place de l'ancienne cloison, avant restauration
Schlafzimmer oder Kabinett der Äbtissin von Osten gesehen; an der Decke markiert der Absatz in der Vertäfelung den Platz der alten Wand, vor der Restaurierung

à caisson, et également ses décors peints, la chambre nord-ouest est à l'évidence une pièce de séjour (voir fig. 16), cabinet de travail ou chambre, qu'une porte percée dans la cloison de bois reliait directement à la cuisine.

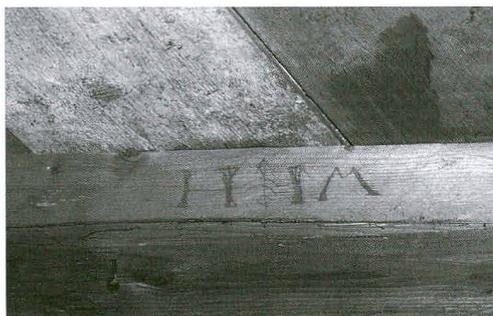
Fig. / Abb. 17
Initiales du menuisier-charpentier (?), chambre de la Mère abbesse (1545)
Initialen des Zimmermanns (?), Kammer der Äbtissin (1545)

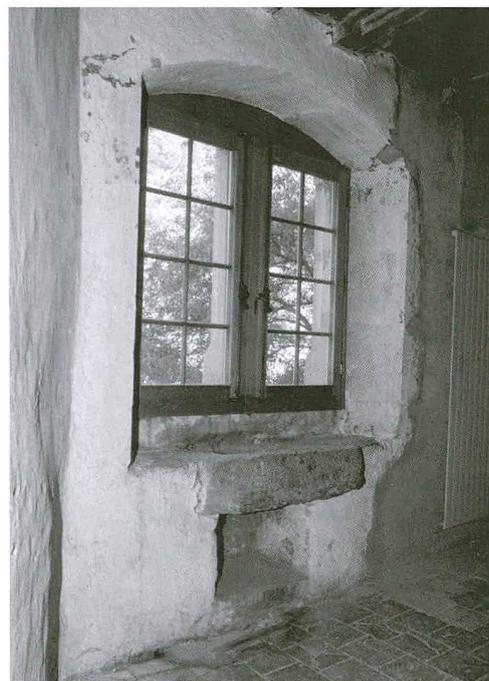
Fig. / Abb. 18
Fenêtre et évier de la cuisine du premier étage (1545)
Fenster und Spülstein der Küche im ersten Stockwerk (1545)

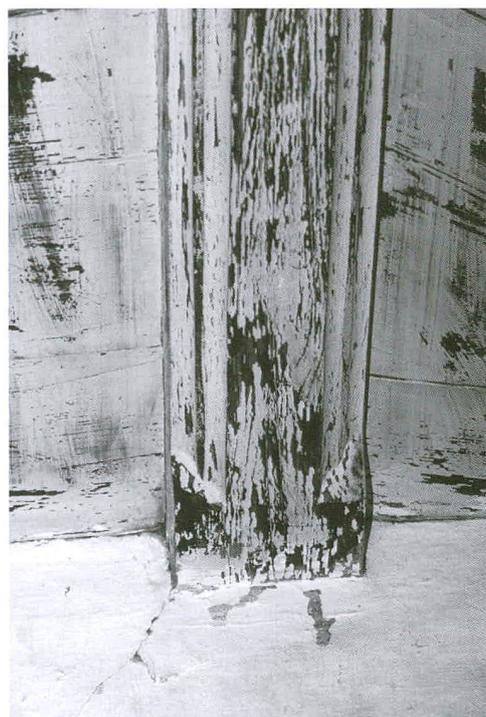
Fig. / Abb. 19

Détail des moulures de la poutre de la cuisine du premier étage (1545)

Sans évoquer les décors peints (voir encadré p. 174), les transformations de 1545 offrent également d'évidents points communs avec l'architecture civile. Ainsi, la forme et la mouluration des fenêtres sont largement répandues sur les immeubles de la ville. Les solives de la pièce sud du premier étage, avec leurs doubles gorges inscrites dans les chanfreins (fig. 19), trouvent des équivalents dans des immeubles aux fonctions très diverses. A Fribourg, de telles poutres ont été mises en œuvre lors de la transformation de l'ancienne auberge du Cerf (rue d'Or 5) entre 1536 et 1542⁵⁰. Ornant entre autres la salle à boire du premier étage, ces poutres ont été réalisées ici pour l'un des membres d'une des plus

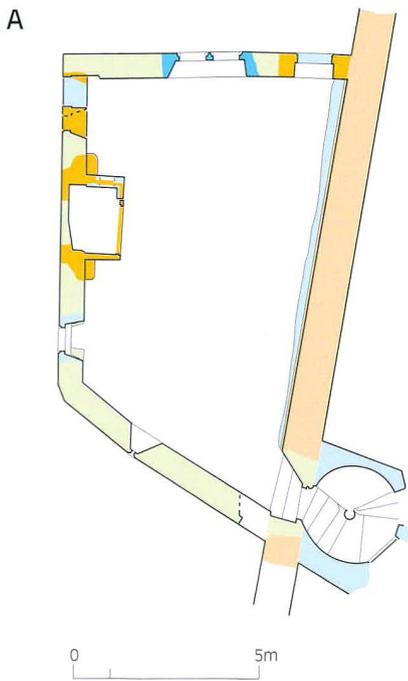
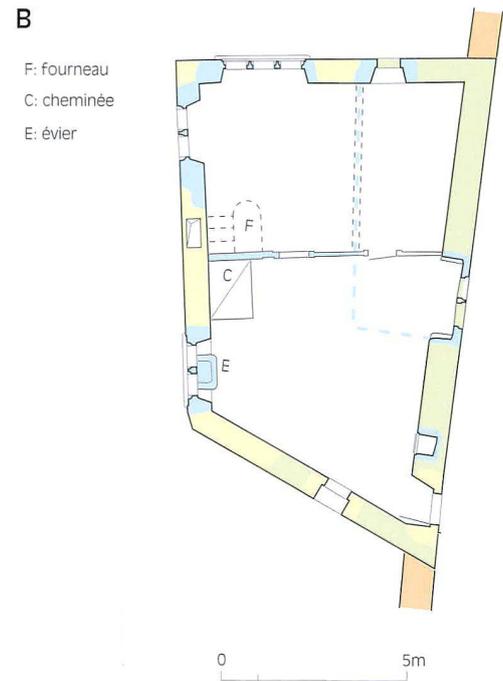
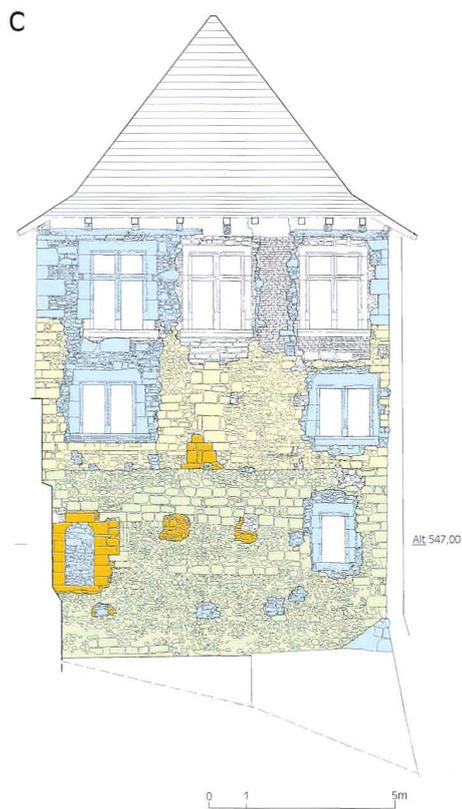
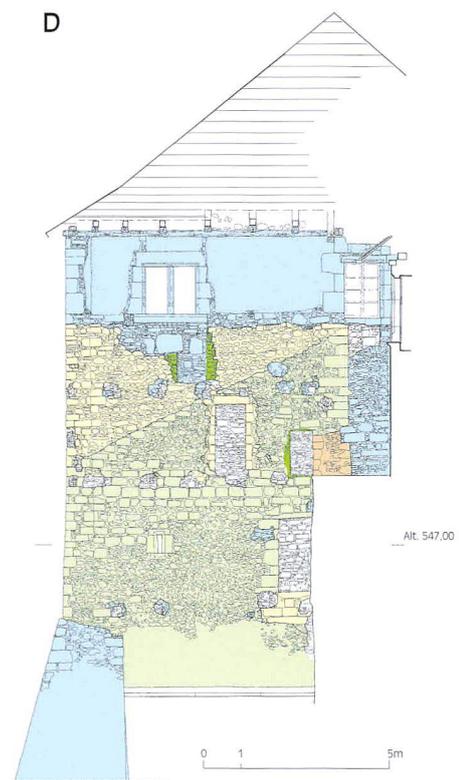
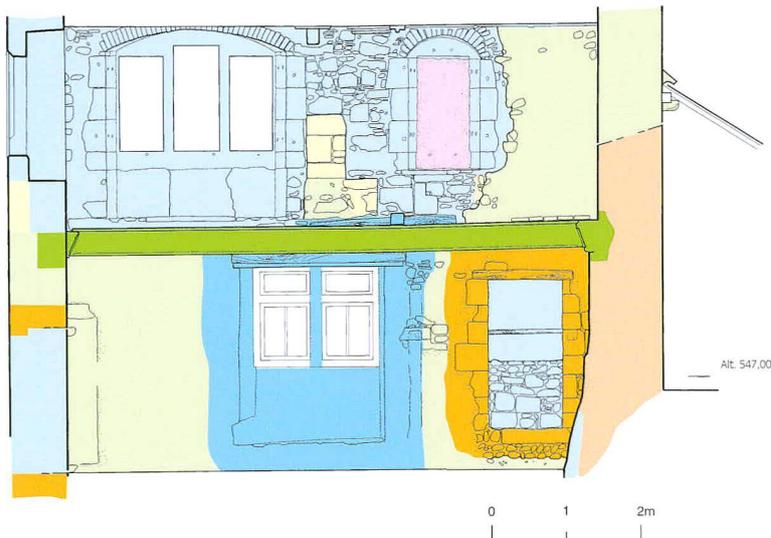
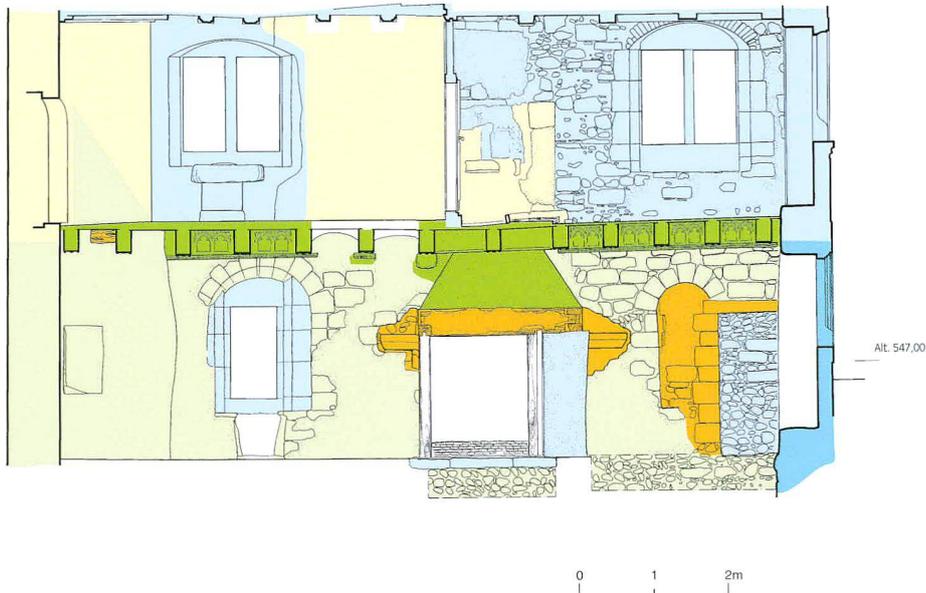
Planches / Tafeln 1-2

Plans de l'ancien logis abbatial; A rez-de-chaussée; B premier étage (en traitillés l'ancienne disposition des cloisons); C façade ouest; D façade sud; E mur nord (intérieur); F mur ouest (intérieur); G mur est (intérieur), avec indication des phases en couleur

Fait rare, les investigations et surtout les datations dendrochronologiques nous livrent le déroulement du chantier qui s'est étalé sur deux ans, de 1261 à 1262 (voir pl. 1-2, vert clair, orange). Ces dates nous sont données par une planche, une cale et un tavailon pour la première année du chantier, par le cadre de la cheminée du rez-de-chaussée pour la seconde.

reaux de terre cuite, qui était encore en place, avait bien été posé lors de cette même étape de transformation. Le reste des travaux s'est apparemment limité à un recrépissage et à quelques réparations de la cheminée, sans toucher le gros œuvre (voir pl. 1-2, vert).

Les travaux réalisés en 1545, sous l'abbatiale d'Anne Mülibach (1541-1556), ont été importants (voir pl. 1-2, bleu clair). Le second étage a été ajouté à cette époque, le premier étage a été entièrement réaménagé et le rez-de-chaussée a subi quelques transformations. La plupart de ces éléments sont encore en place. Seule la toiture a été reconstruite après l'incendie de 1660 pour lier ce bâtiment à la nouvelle aile occidentale, érigée suite à ce sinistre.
