Zeitschrift: Cahiers d'archéologie fribourgeoise = Freiburger Hefte für Archäologie
Herausgeber: Service archéologique de l'État de Fribourg
Band: 15 (2013)

Artikel: La "maison de Sorens" à Vuippens : la belle au bois dormant de nos monuments
Autor: Bourgarel, Gilles
DOI: <https://doi.org/10.5169/seals-681719>

La «maison de Sorens» à Vuippens: la belle au bois dormant de nos monuments

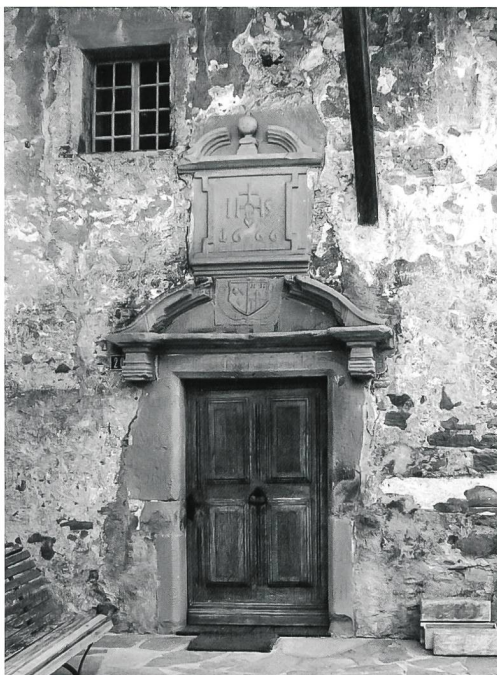
Fig. / Abb. 5

Porte principale (1666)
Der Haupteingang (1666)

La porte principale (fig. 5) est percée dans la face nord de la tour d'escalier, quasiment dérobée au visiteur, alors qu'elle en constitue pourtant l'élément le plus élaboré avec son chambranle à colonnes (disparues) supportant un fronton incurvé et brisé aux armes des familles de Boccard (anciennes) et de Reynold, sous un relief portant le polygramme du Christ et la date de 1666.

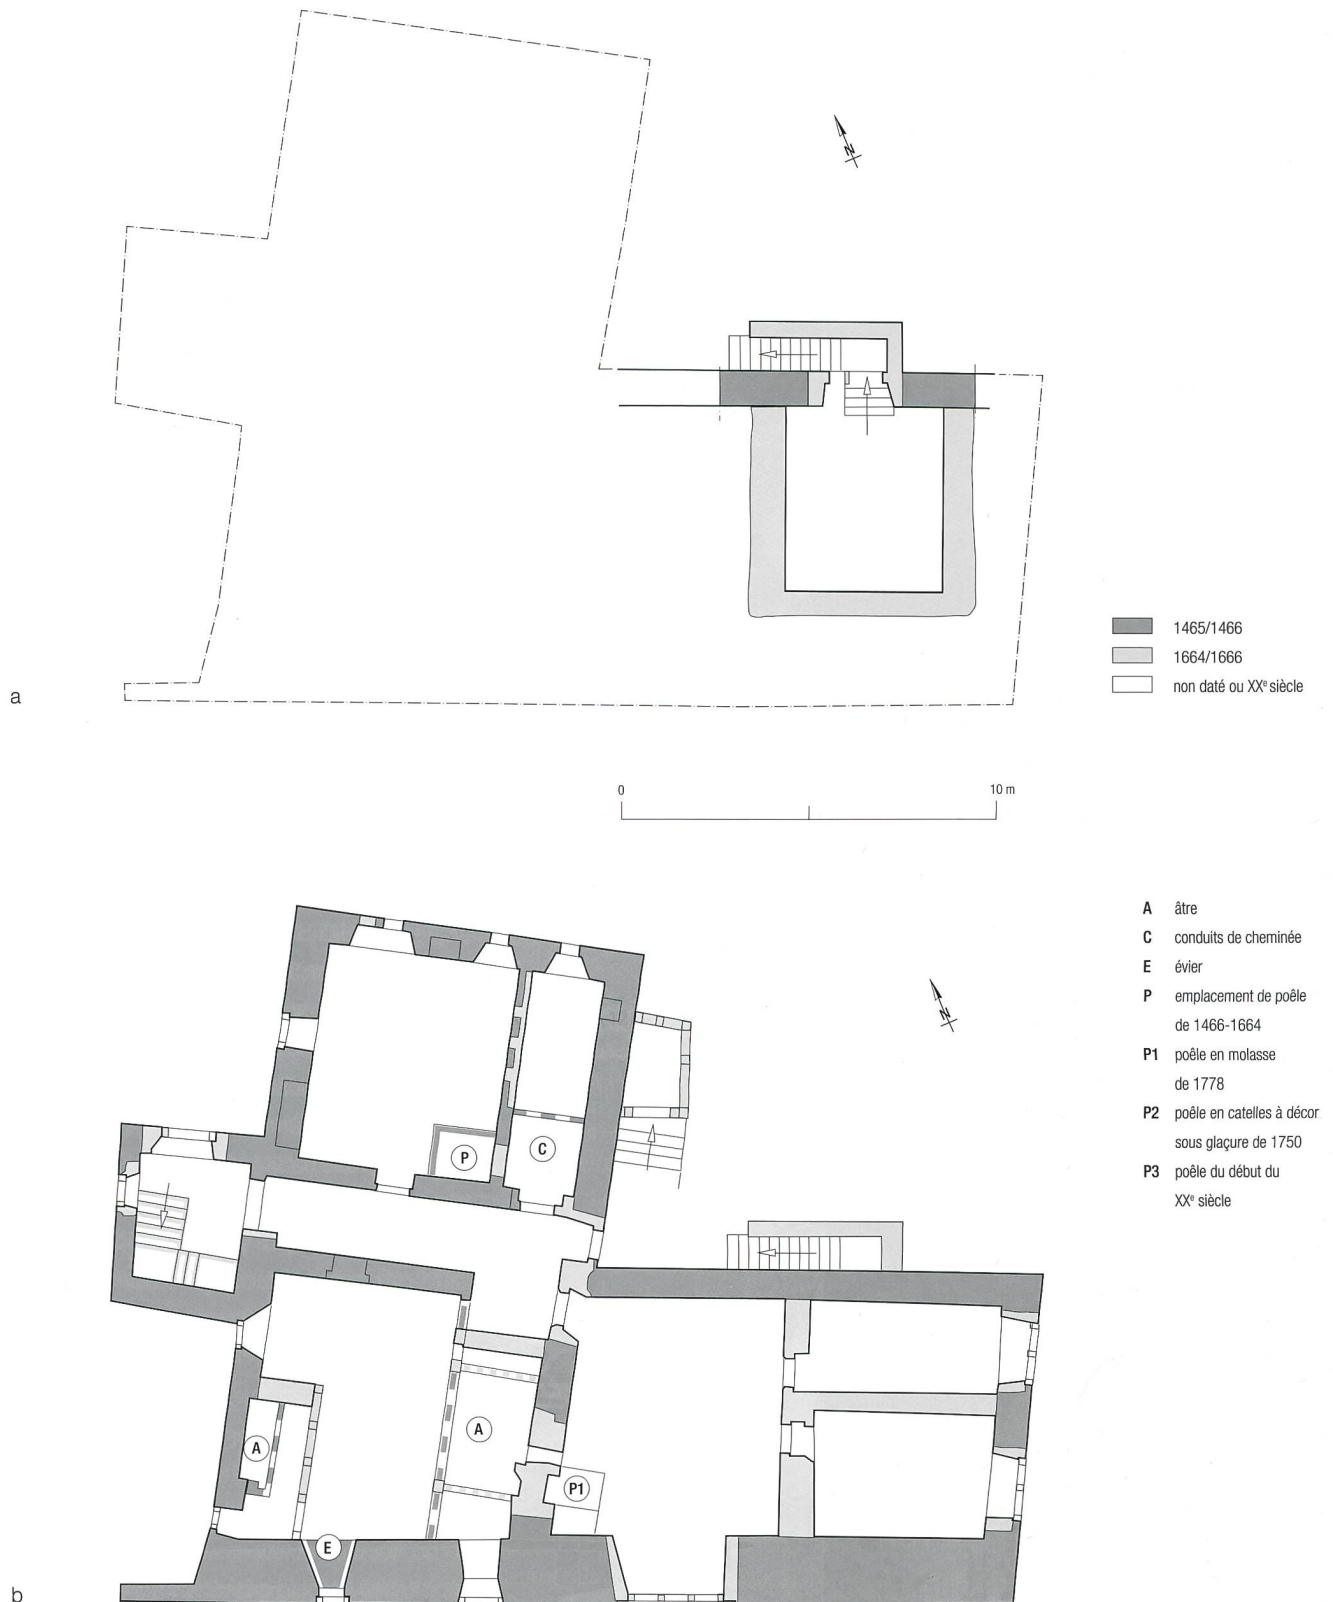
Planche / Tafel 3

Plans de situation par niveau, avec indication des phases à titre d'hypothèse: a) sous-sol, avec en traitillé le plan du rez-de-chaussée;

b) rez-de-chaussée, avec restitution des cloisons du XV^e siècle

Au rez-de-chaussée (voir pl. 3b), ce couloir dessert, au nord, deux pièces dotées de plafonds à solives apparentes profilées de tores à listel et munies de parédals à leurs extrémités. L'accès à la plus grande se fait par une porte à encadrement en arc brisé, chanfreiné en plâtre. Au sud, il dessert la cuisine, qui abrite dans son angle sud-ouest une petite pièce convertie en salle de bain et, en face, les vestiges d'une vaste cheminée aménagée postérieurement; le solivage (voir encadré p. 77) est identique à celui des pièces nord. Enfin, ce couloir débouche à l'est sur le second accès à l'extérieur et sur les pièces orientales de l'aile sud, à savoir une grande chambre à la massive poutraison sobrement chanfreinée, chauffée par un poêle en molasse de 1778, de laquelle on accède à deux chambres éclairées depuis la façade orientale et revêtues de lambris de la fin du XVIII^e ou de la première moitié du XIX^e siècle.

Au rez-de-chaussée (voir pl. 3b), la porte principale était aménagée dans la façade occidentale de la tour; elle a été remplacée en 1664/1666 par une fenêtre dont l'encadrement de molasse est un remploi qui provient probablement de l'emplacement de la porte actuelle.

aménagée en sous-cœuvre à cette époque (voir pl. 3a), la reprise de la façade étant perceptible au niveau de l'accès à cette pièce. Les murs de refend qui subdivisent cet espace au rez-de-chaussée (voir pl. 3b) remontent incontestablement au XVII^e siècle, car ils reposent sur la voûte de la cave; de plus, le mur de refend nord/sud est postérieur aux façades contre lesquelles il prend appui et son mortier beige le distingue clairement des maçonneries antérieures, qui sont liées par un mortier de couleur grise. Dans cette partie, la poutraison de la pièce occidentale, simplement chanfreinée et datée vers 1665, est bien liée au mur par le mortier beige. Les enduits anciens préservés dans ce local ont révélé les traces d'un décor de bandeaux gris bordés de filets noirs, bien conservé dans l'embrasure de la fenêtre. Les maçonneries de l'allège de cette fenêtre ont été extraites ultérieurement pour créer une niche à proximité du poêle en molasse de 1778, qui a probablement remplacé un poêle des années 1660, sa descente se faisant de la cheminée de la cuisine aménagée en 1664/1666.
