**Zeitschrift:** Cahiers d'archéologie fribourgeoise = Freiburger Hefte für Archäologie  
**Herausgeber:** Service archéologique de l'État de Fribourg  
**Band:** 15 (2013)

**Artikel:** Opération de protection sur la station lacustre de Font/Sous l'Epenex  
**Autor:** Mauvilly, Michel / Spielmann, Julien  
**DOI:** <https://doi.org/10.5169/seals-681728>

# Opération de protection sur la station lacustre de Font/Sous l'Epenex

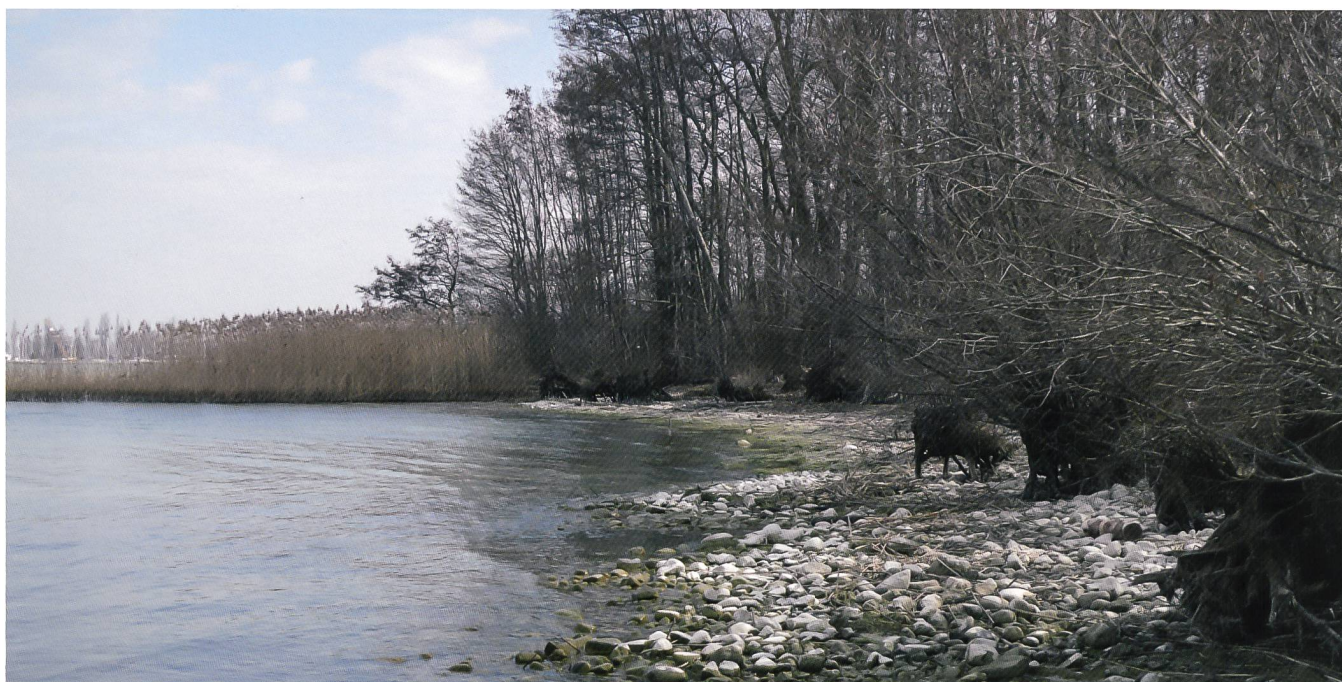
**Fig. 1** La plage érodée de Font/Sous l'Epenex

archéologique de l'Etat de Fribourg que «les restes d'un plancher en bois» et une série de pilotis provenant de la station de Font sont apparents, ce qui trahit une augmentation de l'impact de l'érosion, déjà problématique dans cette zone depuis les années 1960 (fig. 1). En effet, si la comparaison entre les photographies prises à l'époque et les images du milieu du XX<sup>e</sup> siècle parle d'elle-même, l'étude effectuée par le Laboratoire de recherches hydrauliques, hydrologiques et glaciologiques de l'Ecole polytechnique fédérale de Zurich<sup>3</sup> confirme une érosion des berges de la rive sud du lac de Neuchâtel à raison de 1,6 m par an en moyenne, soit 15 m entre 1983 et 1992. Le phénomène est tout particulièrement marqué dans le secteur du Haut-Lac,

un surcreusement important sous les arbres riverains dans deux zones situées au nord-est et au sud-ouest du site (voir fig. 1). Une nouvelle intervention devenait donc indispensable et a été planifiée pour le mois de novembre 2012.

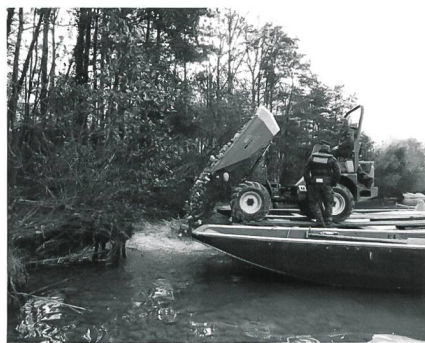
**Fig. 3** Système de transport et de déchargement des galets mis en œuvre par l'armée

soldats ont acheminé par voie d'eau 71 tonnes de galets (43 m<sup>3</sup>) depuis le port d'Estavayer-le-Lac jusqu'au site (2 km à vol d'oiseau)<sup>7</sup>. Pour ce faire, ils disposaient de trois barques à fond plat motorisées, d'un ponton métallique pliable, d'un dumper (benne de 2 m<sup>3</sup> environ; fig. 3) et d'une pelle mécanique de 3,5 tonnes. Les pierres ont été déchargées sur le site en deux endroits principaux<sup>8</sup>, l'un au sud-ouest et l'autre au nord-est de la station

<sup>8</sup> Le déchargement des pierres s'est fait à l'aide du dumper, qui avait été rempli directement sur le ponton et amené au plus près de la rive par les barques.

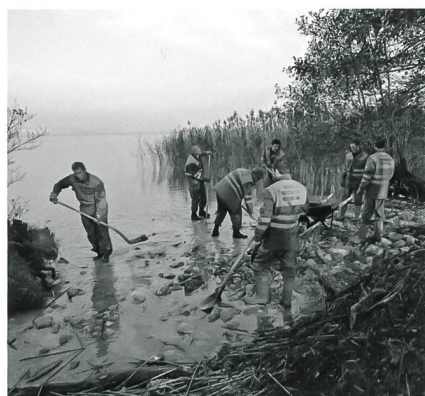
**Fig. 5** Répartition des galets dans la zone sud-ouest de la station par les hommes de la protection civile

La deuxième étape s'est déroulée sur deux jours. Une quinzaine d'hommes de la protection civile, dirigés par M. Simon Barras, ont réparti les galets en une couche aussi homogène que possible sur les deux zones les plus menacées (fig. 5). En outre, une partie des sacs en géotextile de l'intervention de 1992 a pu être partiellement recouverte de galets. Ces travaux ont été légèrement plus compliqués que prévu, en raison d'une

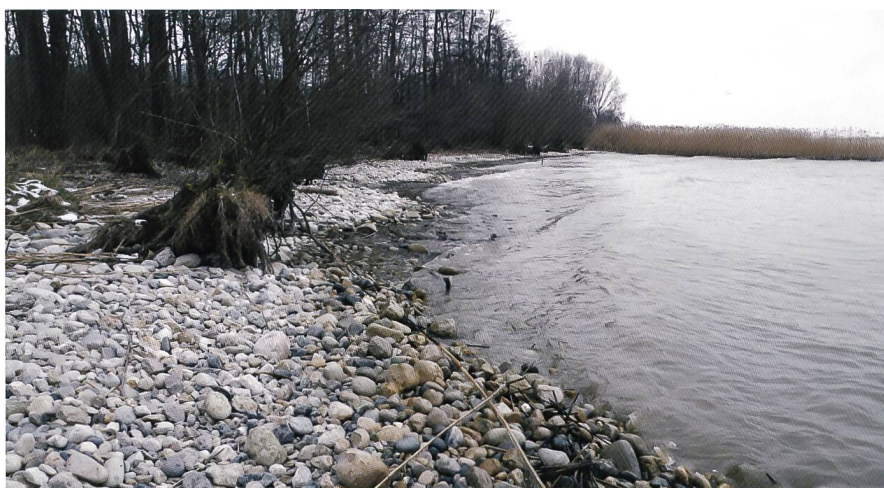
assez loin au large pour freiner l'énergie des vagues, réduisant ainsi leur impact sur la berge (fig. 6). En outre, les courants s'en trouvent diminués et on observe une certaine stagnation des eaux à proximité des deux roselières. Après deux jours déjà, un léger ensablement et une concentration de feuilles de roseaux étaient visibles dans les deux zones à protéger. Il est probable que cette situation perdure et qu'elle provoque un

**Fig. 6** Etat des berges à la fin de l'intervention
