Zeitschrift: **Cahiers d'archéologie romande**

II. Secteur 6

1. Basilique – Halle 1973

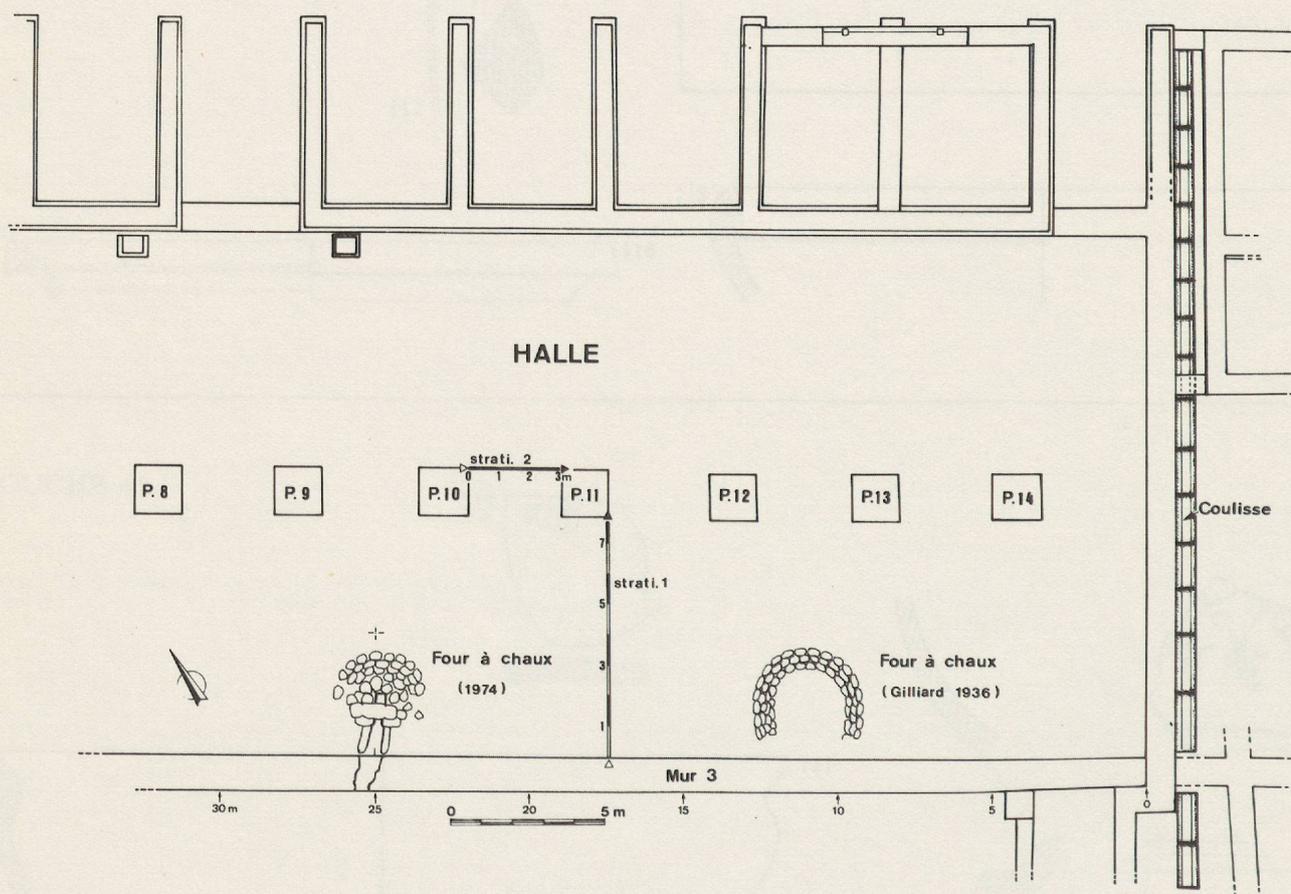
Fig. 19 Localisation des strati. 1 et 2 (voir fig. 20 et 21) des 2 fours à chaux à l'intérieur de la halle de la Basilique (voir fig. 22-34).

STRATI. 1 (fig. 19, 20)

Découverte: le 22.11.1973, au cours de l'excavation de la halle de la Basilique et du dégagement des fondations du mur S (MUR 3), détruit en profondeur, les restes d'un four à chaux sont apparus entre le 9^e et le 10^e pilier (P. 9 et P. 10), 25 m à l'O de l'angle SE et du bâtiment (fig. 19).

En 1936, Gilliard explorant la halle de la Basilique et suivant le mur S en surface (voir p. 61) avait mis au jour un premier four à chaux entre le 12^e et le 13^e pilier (P. 12 et P. 13) approximativement à la même hauteur, dans la même position que le nôtre et aux dimensions comparables (fig. 19); les restes de ce 1^{er} four à chaux, sans doute démantelés, n'ont pas été redécouverts par notre excavation.

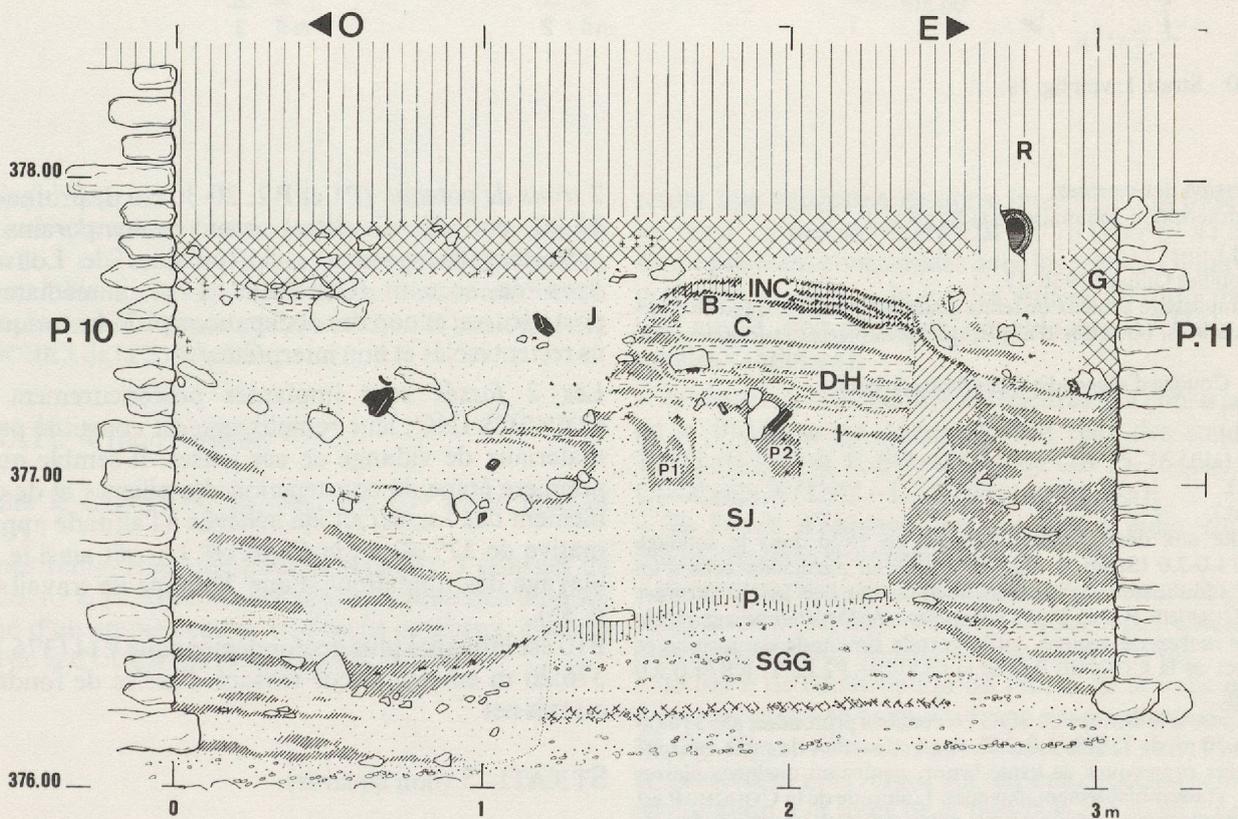
Fig. 21 Strati. 2; voir fig. 19.

STRATI. 2 (fig. 21)

Etablie le 9.11.1973, entre le 10^e et le 11^e pilier médian (P. 10 et P. 11). Les fossés d'implantation de ces piliers sont clairement reconnaissables et jugés contemporains (contre le P. 11 on distingue en outre 2 fossés modernes: 1. Fouilles Gilliard; 2. Canalisation). Seul un lambeau de terrain livre les traces des occupations antérieures à l'implantation des 2 fossés; la fondation du P. 10, au fossé plus large, est 15 cm plus profonde que celle du P. 11.

Succession des couches:
(voir description sommaire de la STRATI. 1).

- R: (id.).
- G: Fouilles Gilliard 1936-37.
- J: Remplissage sableux de teinte générale jaune, mélangé de charbons de bois, boulettes d'argile, quelques pierres et fragments de tuile.

- INC: Couche d'«incendie», charbons de bois.
- B: (id.).
- C: (id.).
- D-H: (id.).
- E: (id.).
- SF: (id.).
- P: Suite aux découvertes effectuées en 1976 dans le sondage T.NS/1.0-2.0 (Strati. 1, fig. 5), 10-20, en particulier celle d'un «foyer» (ou fosse?) hallstattien, il semble que l'on puisse attribuer cette COUCHE P soit à une occupation hallstattienne soit plutôt bronze moyen du secteur, vu la grande similitude de position et d'aspect de la COUCHE P avec la COUCHE P2 de T. NS/1.0-2.0 (voir fig. 5).

2 trous de poteaux (P1 et P2: 20-30 cm de profondeur, 15-20 cm de diamètre) sont contemporains des premières occupations gallo-romaines de Lousonna dans ce secteur (COUCHES I et immédiatement postérieures, et non des occupations protohistoriques!); ils restent isolés et non interprétés.

Les 2 fossés sont implantés postérieurement aux COUCHES INC; leur remplissage est constitué par les matériaux de vidange de ces fossés. Il semble qu'une première étape de construction des piliers (et de comblement des fossés) ait été achevée à l'altitude approximative de 377.40 m; la COUCHE J serait ainsi le remblayage des fondations d'une 2^e étape de travail (voir p. 35).

P10 est implanté plus profondément que P11 (376.10 et 376.20 m environ); leur ressaut d'assise de fondation est très net.

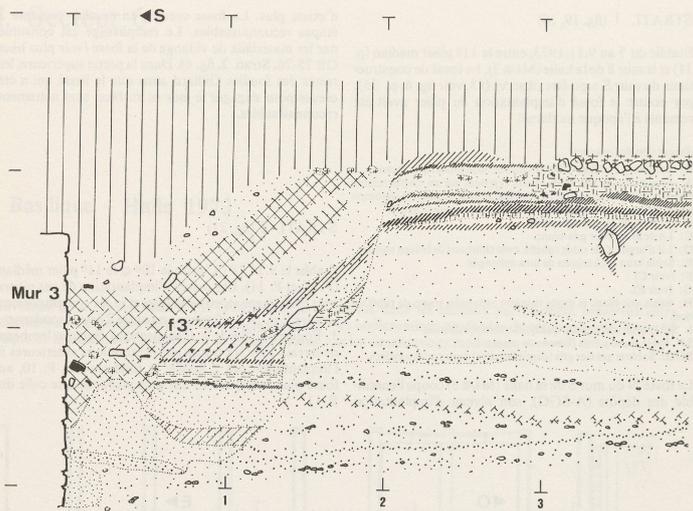
Fig. 20 Strati. 1; voir fig. 19.

Etablie du 7 au 9.11.1973, entre le 11^e pilier médian (p. 11) et le mur 8 de la halle (MUR 3). Le fossé de constructions du mur S a pu être observé (f3, voir fig. 6, p. 35); par contre le fossé d'implantation du pilier avait été remanié à l'époque moderne.

Succession des couches:

- R: Remblais. Fouilles Gilliard, destructions modernes, humus.
- A: Fragments de sol: lit de chaux reposant sur un empierrément régulier de petits galets (5-10 cm) disposés de champ, interrompu au S, prolongé par une couche de sable et charbons (fosse?).
- B: Lit d'argile sableuse jaunâtre.
- C: Lit de fin gravier gris-blanc.
- D: Lit d'argile et de sable rubéfié, avec charbons de bois en surface.
- E: Sable brun et charbons de bois mélangés.
- F: (voir C).
- G: (voir E).
- H: Sable gris-blanc et argile jaunâtre mélangés, traces de rubéfaction.
- I: Sable brun renfermant quelques charbons de bois.
- SJ: Sable jaune stérile (limons de pente).
- SGG: Sable et gravier gris (dépôt lacustre) avec zones oxydées.

Le fossé N du mur S de la halle (MUR 3) coupe l'ensemble des dépôts (A-SGG), son niveau d'implantation

n'existe plus. La fosse creusée en escalier présente 2 étapes reconnaissables. Le remplissage est constitué par les matériaux de vidange de la fosse (voir plus haut OB 75-76, Strati. 2, fig. 6). Dans la partie supérieure, les restes des fouilles Gilliard ainsi que le fossé qui a été creusé pour dégager le mur en surface, sont nettement reconnaissables.

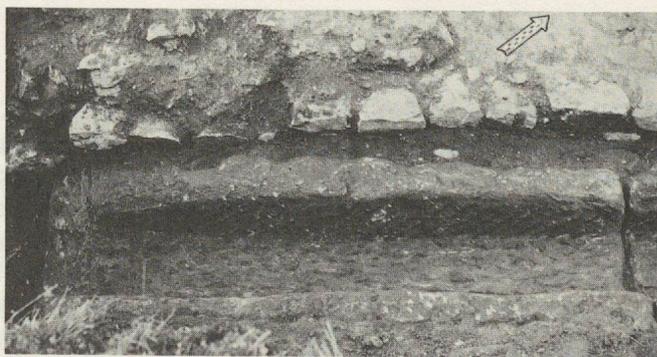
Fig. 22 Secteur 6/4: coulisse en molasse à l'E de la halle de la Basilique (voir fig. 23).

Circonstances: du 8.9. au 2.10.73, la coulisse romaine d'évacuation des eaux usées en direction du lac, limitant à l'E la halle de la Basilique (Secteur 6, LOUSONNA, p. 43) et à l'O le mur d'enceinte du «sanctuaire» (Secteur 4), a été remise au jour¹⁷ (fig. 22).

Description: elle est constituée d'un assemblage de 13 éléments de molasse juxtaposés, de même type (un seul est figuré ici à titre d'exemple, fig. 23): il s'agit de blocs rectangulaires (longueur: 1.40-1.70 m; largeur: env. 0.57 m); la partie centrale est évidée longitudinalement (largeur du vide: 30 cm; profondeur: env. 18 cm); un des angles de pose du bloc figuré présente un abattement à 45°.

La pente moyenne définie par cette coulisse est d'environ 8% (altitude des blocs extrêmes observés: 377.80 et 375.50 m).

Cette coulisse drainait les eaux du forum (Secteur 7) et du N des bâtiments des Secteurs 6 et 4; malheureusement les aménagements du départ et de l'alimentation de cette coulisse avaient été détruits.

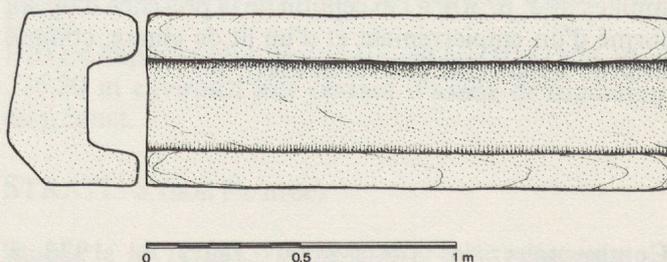
Fig. 23 Un élément de la coulisse en molasse; voir fig. 22.

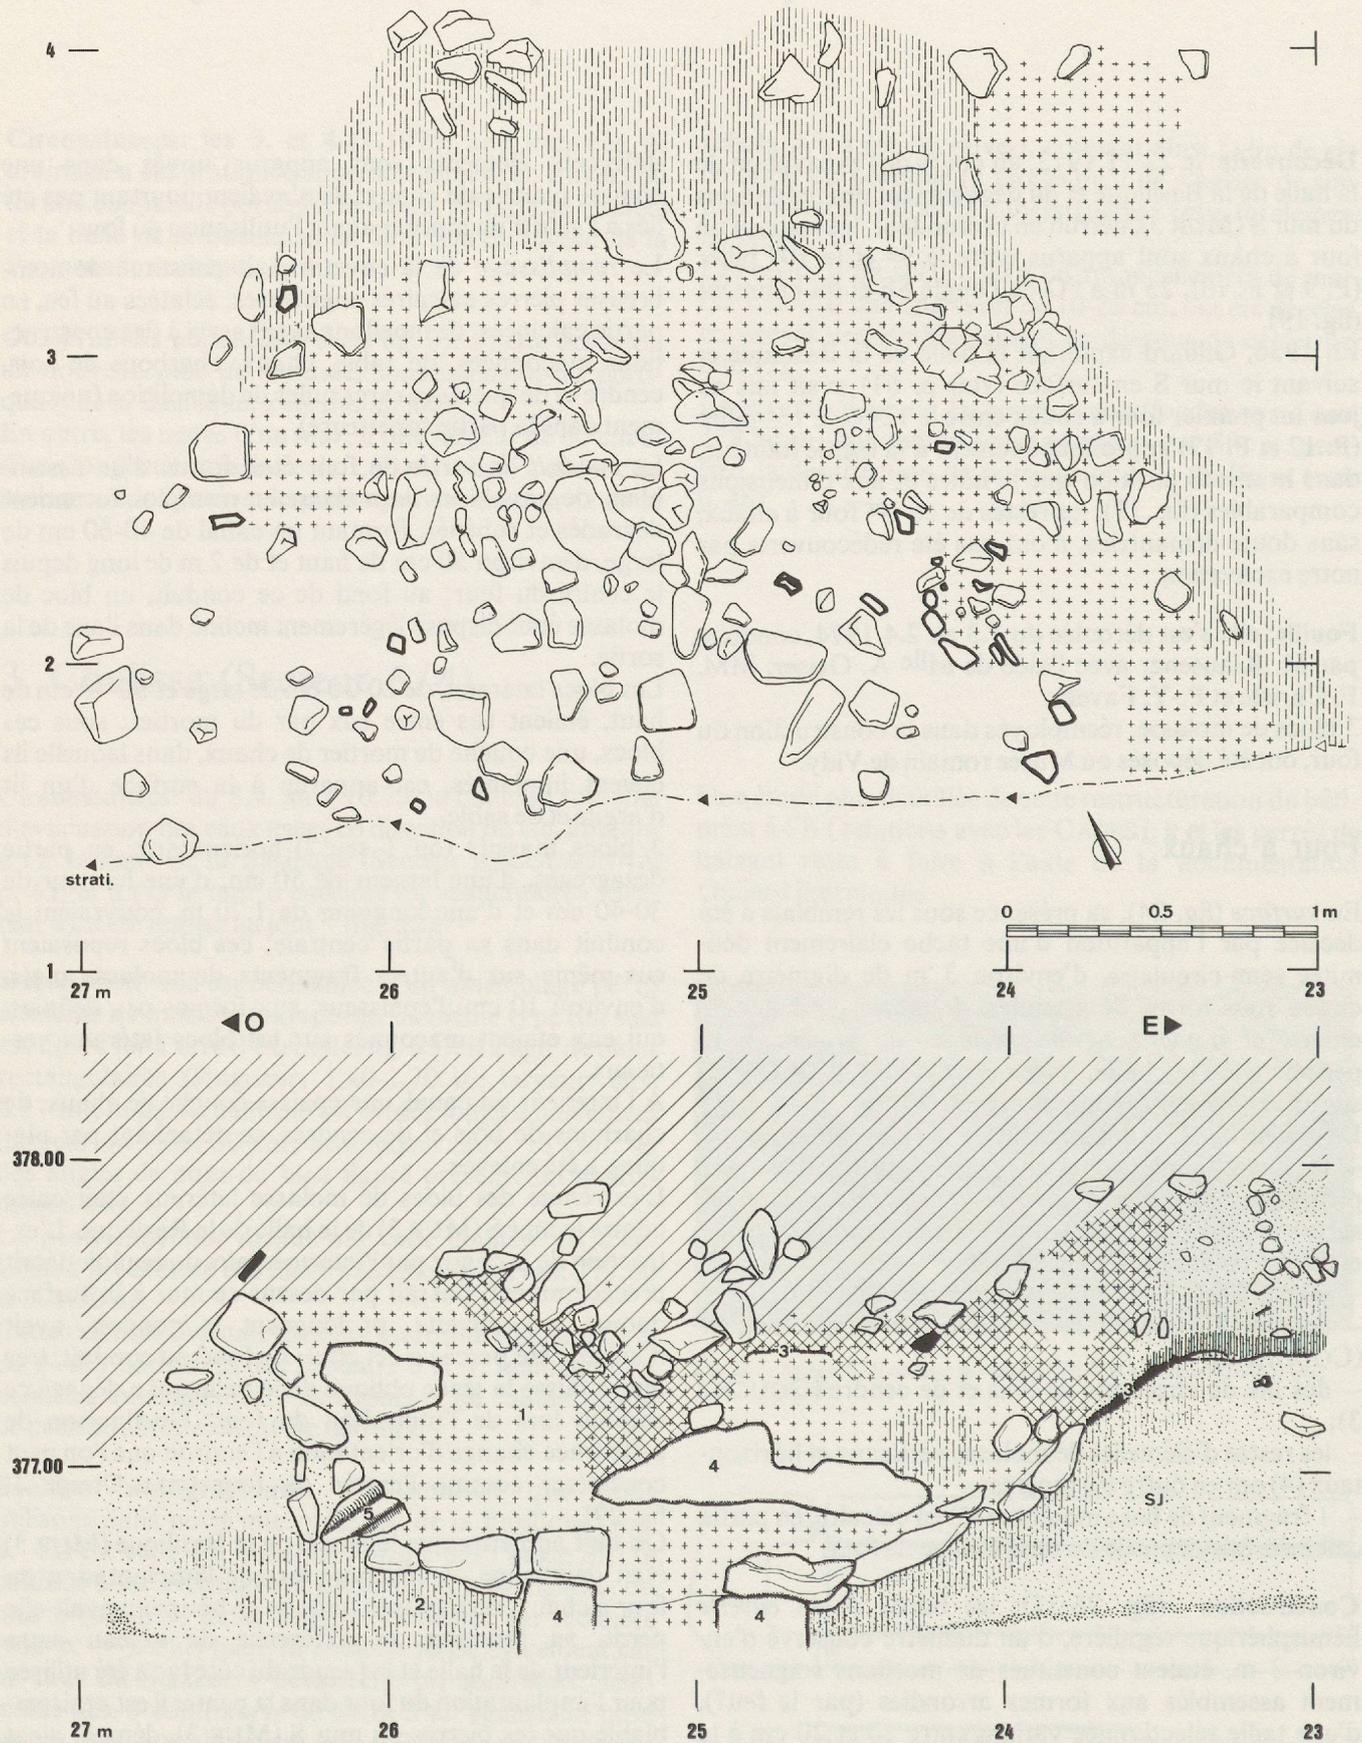
Fig. 25 Strati. en travers du four à chaux; voir fig. 19.

En *coupe* (fig. 25) sont apparus:

- la cuvette hémisphérique de la structure, d'une profondeur observée d'environ 2 m, excavée dans les sables et graviers stériles sous-jacents (limons de pente et dépôts lacustres: COUCHE SJ);
- le remplissage de chaux et de pierres (COUCHE 1);
- la zone rubéfiée à la périphérie et en profondeur (COUCHE 2);
- des lits de charbons de bois et de cendre (COUCHE 3);
- les restes d'éléments de molasse verticaux et horizontaux (4) ont en outre été repérés;
- 1 fragment de base moulurée (5) en calcaire, en partie calcinée, faisait partie du remplissage du four.

jacentes et les matériaux de comblement proviennent de ces couches antérieures remaniées. Un fragment de *base moulurée* en calcaire a été découvert dans le four, destiné, comme d'autres éléments cassés ou sciés, à y être brûlé (fig. 25, n^o 5).

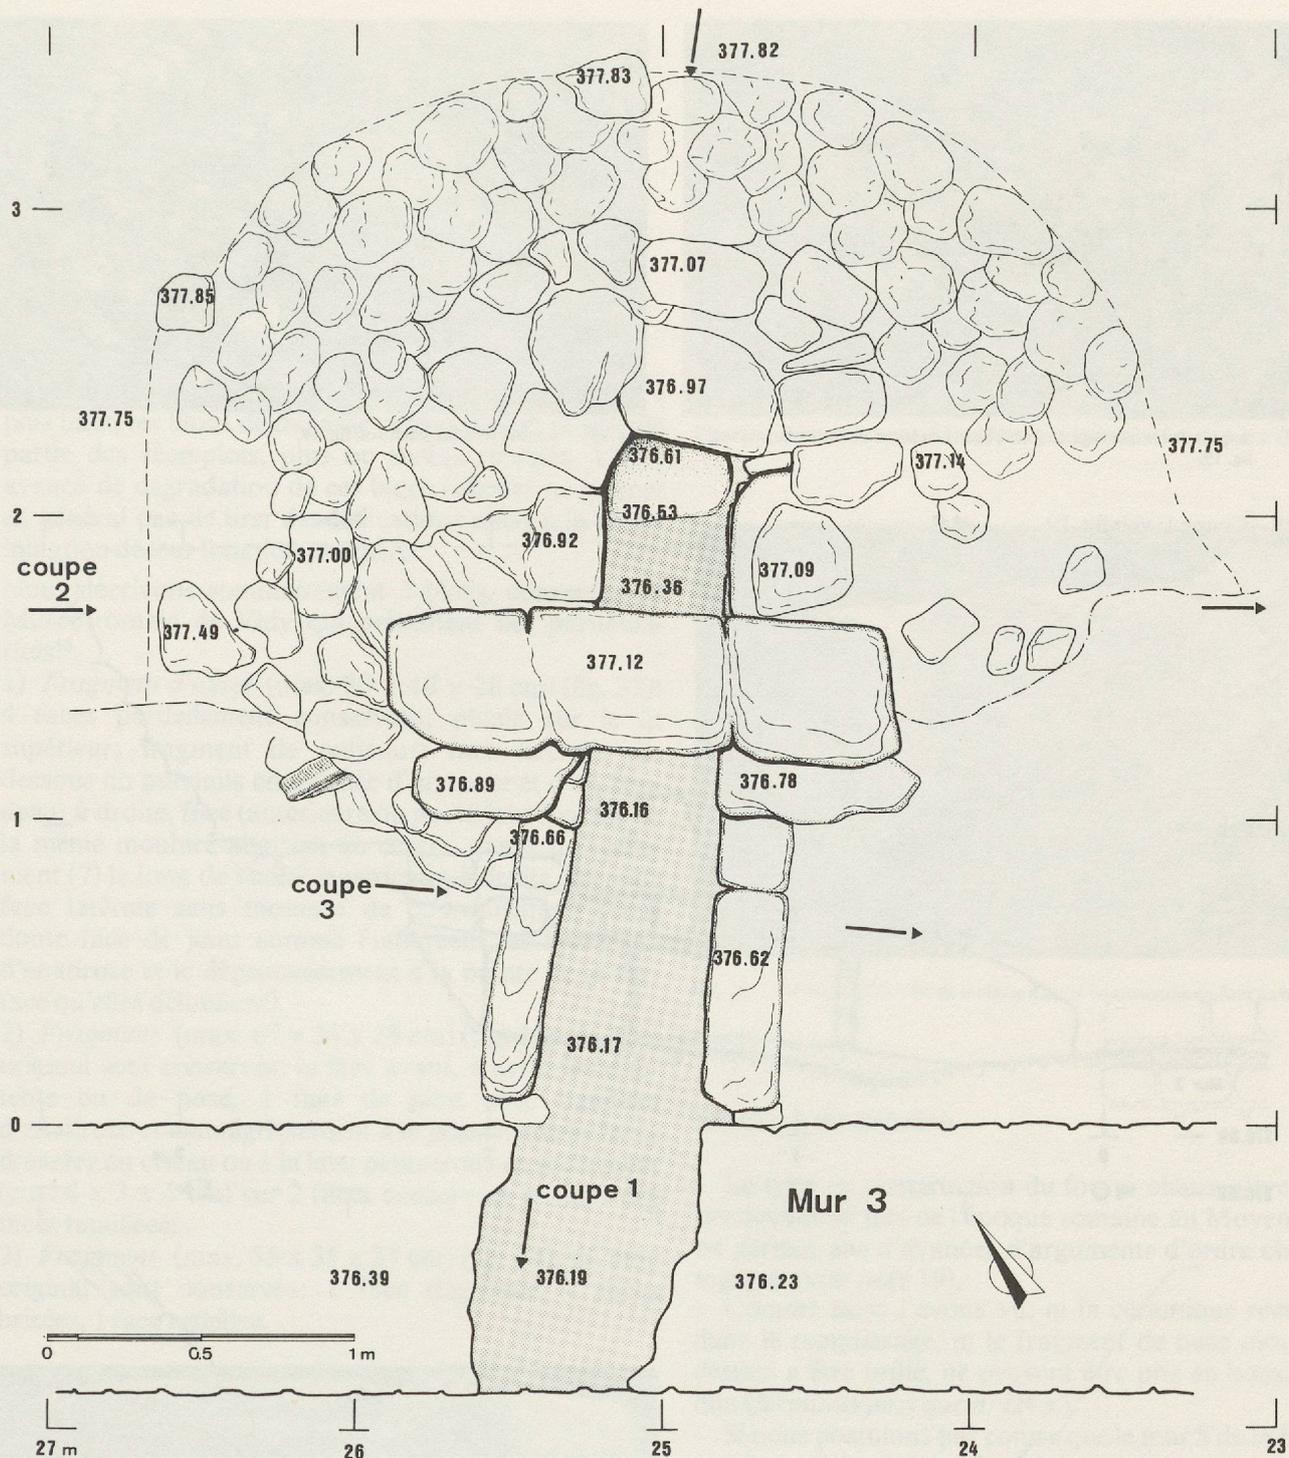
Fig. 26 Plan du four à chaux; voir fig. 19.

Construction (fig. 26-31): les bords de la *cuvette* hémisphérique régulière, d'un diamètre conservé d'environ 3 m, étaient constitués de moellons soigneusement assemblés aux formes arrondies (par le feu?), d'une taille sélectionnée variant entre 10 et 20 cm à la périphérie, plus gros au fond de la construction. Ces

différents éléments sont apparus noyés dans une épaisse couche de chaux; ils n'avaient pourtant pas été liés à l'aide d'un mortier avant l'utilisation du four.

Le *remplissage* de la cuvette était constitué de nombreuses pierres calcaires anguleuses, éclatées au feu, en partie calcinées, de moellons ayant servi à des constructions maçonnées, de sable, chaux, charbons de bois, cendre et de quelques rares tuiles de démolition (uniquement dans la partie supérieure).

Le *conduit de sortie* du four était formé d'un assemblage de gros blocs de molasse en réemploi, fortement dégradés et rubéfiés, formant un canal de 40-60 cm de large, d'environ 50 cm de haut et de 2 m de long depuis le centre du four; au fond de ce conduit, un bloc de molasse était disposé légèrement incliné dans l'axe de la sortie.

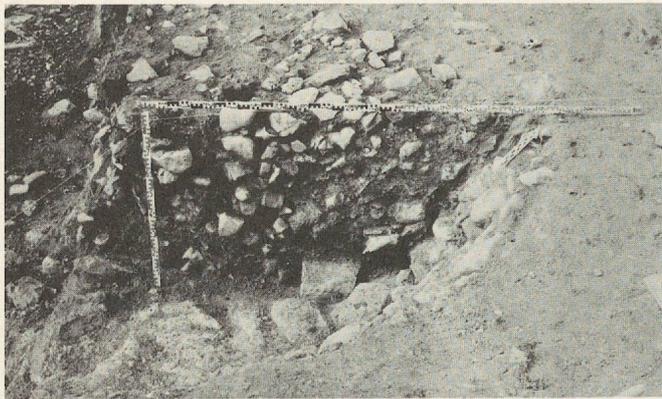
Fig. 27 Aspect du remplissage du four à chaux en cours de dégagement; voir fig. 19.

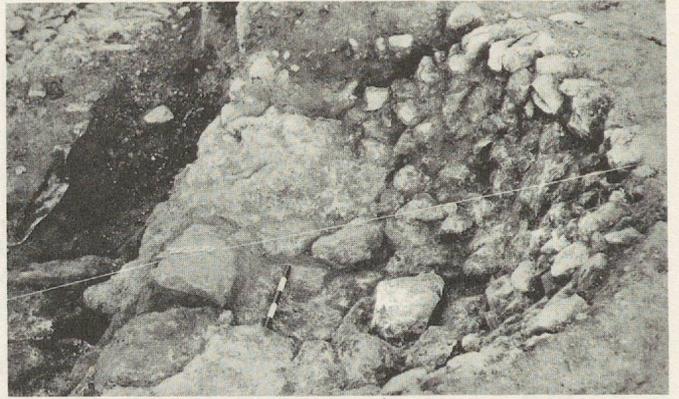
Fig. 28 Le four à chaux vidé; voir fig. 19.

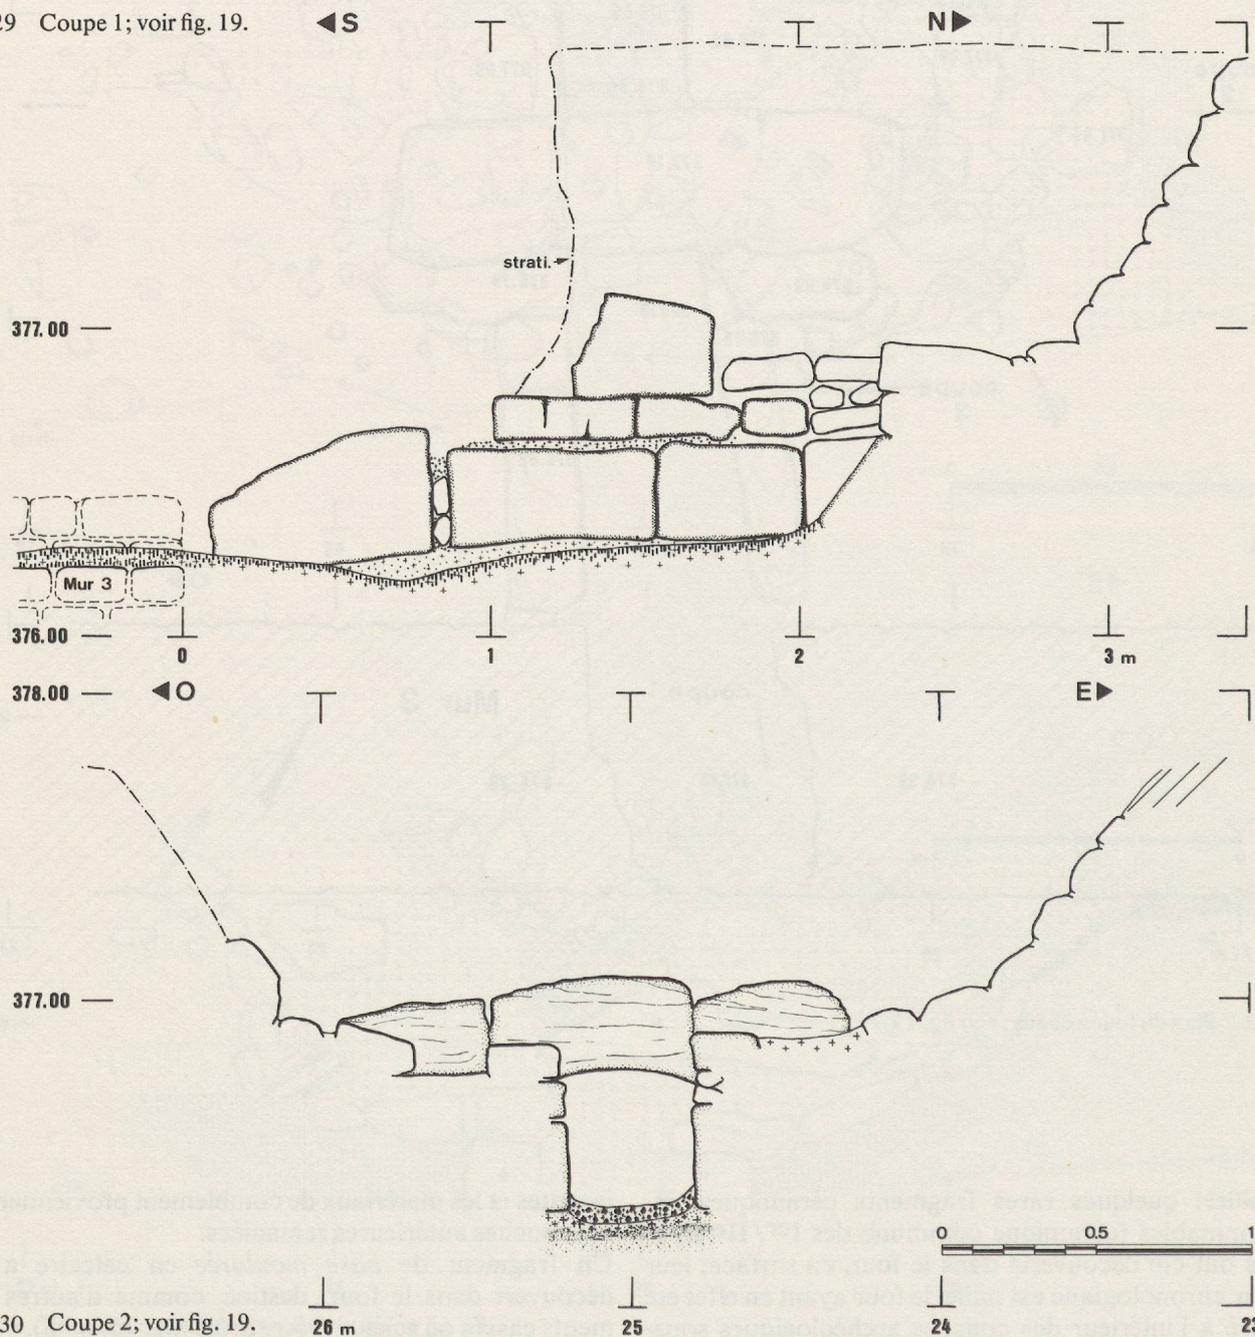
Fig. 30 Coupe 2; voir fig. 19.

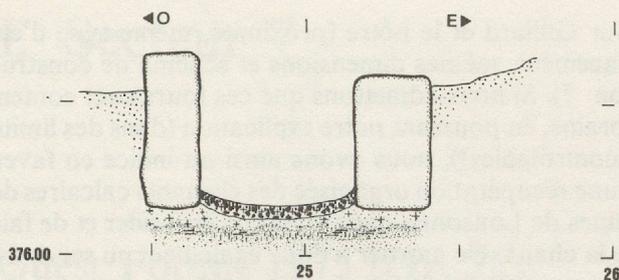
Fig. 31 Coupe 3; voir fig. 19.

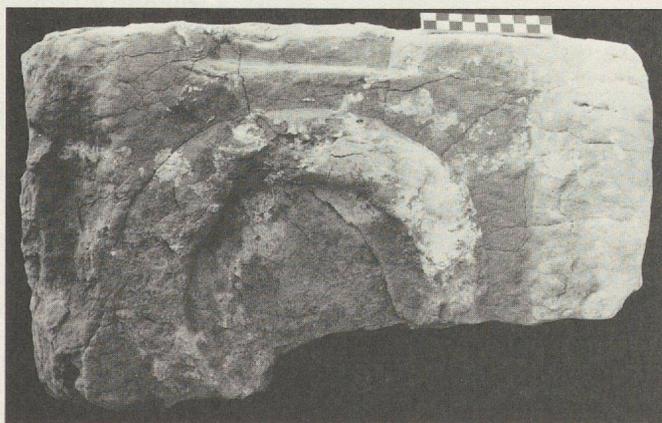
Fig. 32 Réemploi d'un bloc de molasse (autel) dans la construction du four à chaux.

1) *Fragment d'autel* (max. 80 x 48 x 28 cm) (fig. 32): 4 faces partiellement conservées; phiale sur le lit supérieur; fragment de pulvinus; face latérale au-dessous du pulvinus couronnée d'un cavet et d'un bandeau; à droite, face (antérieure ou postérieure) ornée de la même moulure abattue; au centre, cavité de scellement (?) le long de l'arête supérieure; à droite, seconde face latérale sans moulure de couronnement (sans doute face de joint comme l'indiquent les bandeaux d'anatirose et le dégrossissement à la pointe de la surface qu'elles délimitent).

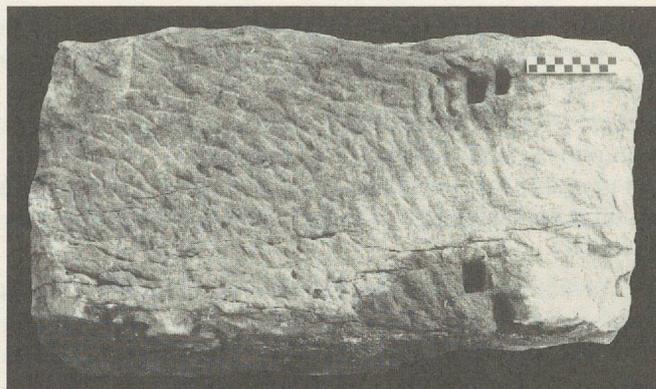
Fig. 33 Réemploi d'un bloc de molasse dans la construction du four à chaux.

2) *Fragment* (max. 67 x 34 x 28 cm) (fig. 33): du bloc original sont conservés: la face avant, 1 des 2 lits d'attente ou de pose, 1 face de joint avec bandeau d'anatirose et démaigrissement à la pointe; autres faces dressées au ciseau ou à la laie; petits trous de scellement (env. 4 x 3 x 4 cm) sur 2 faces conservées et sur 1 des faces retaillées.

– Les *traces de taille* de la molasse présentent les stigmates de l'utilisation de la laie (fig. 33): le bloc était disposé obliquement, les traces de taille sont rayonnantes. W. Stöckli affirme en outre avoir reconnu les

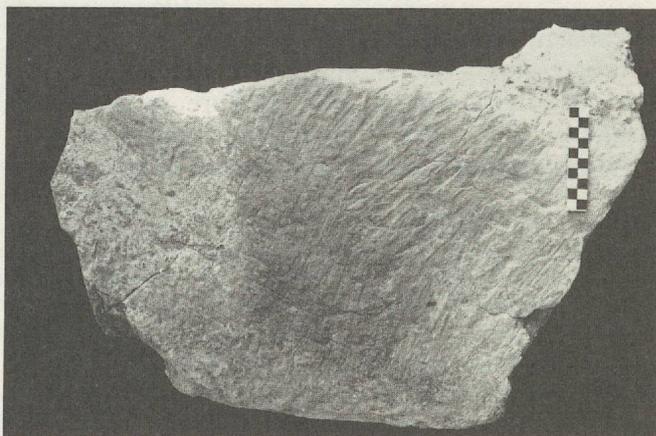
Fig. 34 Réemploi d'un bloc de molasse dans la construction du four à chaux.

3) *Fragment* (max. 55 x 35 x 27 cm) (fig. 34): du bloc original sont conservés: 1 face dégrossie, 4 faces brisées, 1 face retaillée.
