**Zeitschrift:** Cahiers d'archéologie romande  
**Herausgeber:** Bibliothèque Historique Vaudoise  
**Band:** 58 (1992)

**Artikel:** L'analyse archéologique du sous-sol  
**Autor:** Christe, François  
**DOI:** <https://doi.org/10.5169/seals-835399>

# L'analyse archéologique du sous-sol

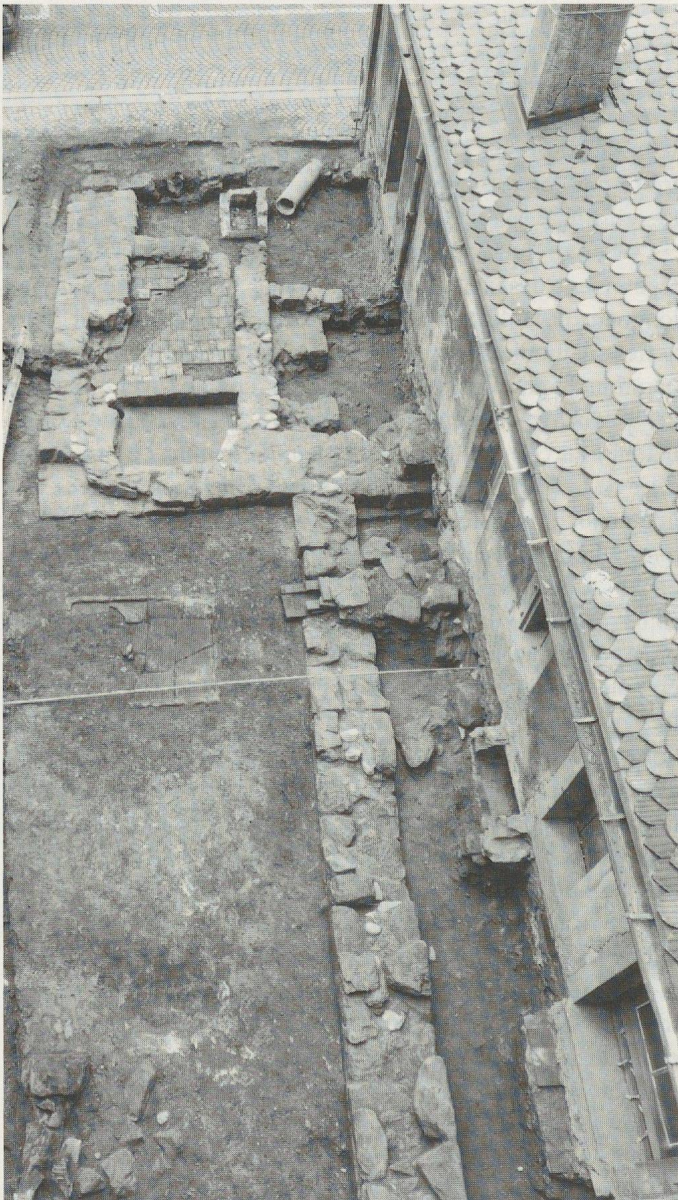
Fig. 7. Vue générale de la cour basse, vers le sud; au premier plan, le sol en terre battue I<sup>5</sup> et le foyer I<sup>6</sup>, de 1220.

Si l'excavation tardive de l'aile est, menée plus profondément que le sommet de la couverture stérile, a fait disparaître toute trace d'états antérieurs, il n'en va pas de même dans le reste de la cour, où de nombreux vestiges ont été dégagés (fig. 7, 9 et 10).

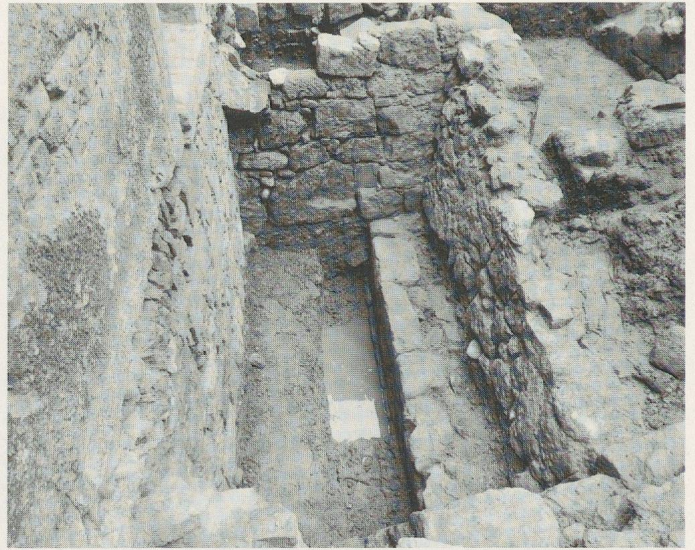
Fig. 8. Le mur I<sup>1</sup> est le plus ancien vestige dégagé dans la cour basse; il a été réutilisé en fondation du mur III<sup>11</sup> fermant la cave de la maison Dapples.

La plus ancienne structure y est constituée par la partie inférieure du mur I<sup>1</sup> (fig. 8 + 28-1), en blocs de molasse régulièrement maçonnerés à cru ou dont le mortier s'est entièrement désagrégé; c'est la seule qui se prolonge vers l'extérieur de la parcelle actuelle, en direction de la rue Vuillermet, sans relation toutefois avec les murs romains dégagés sous la rue.

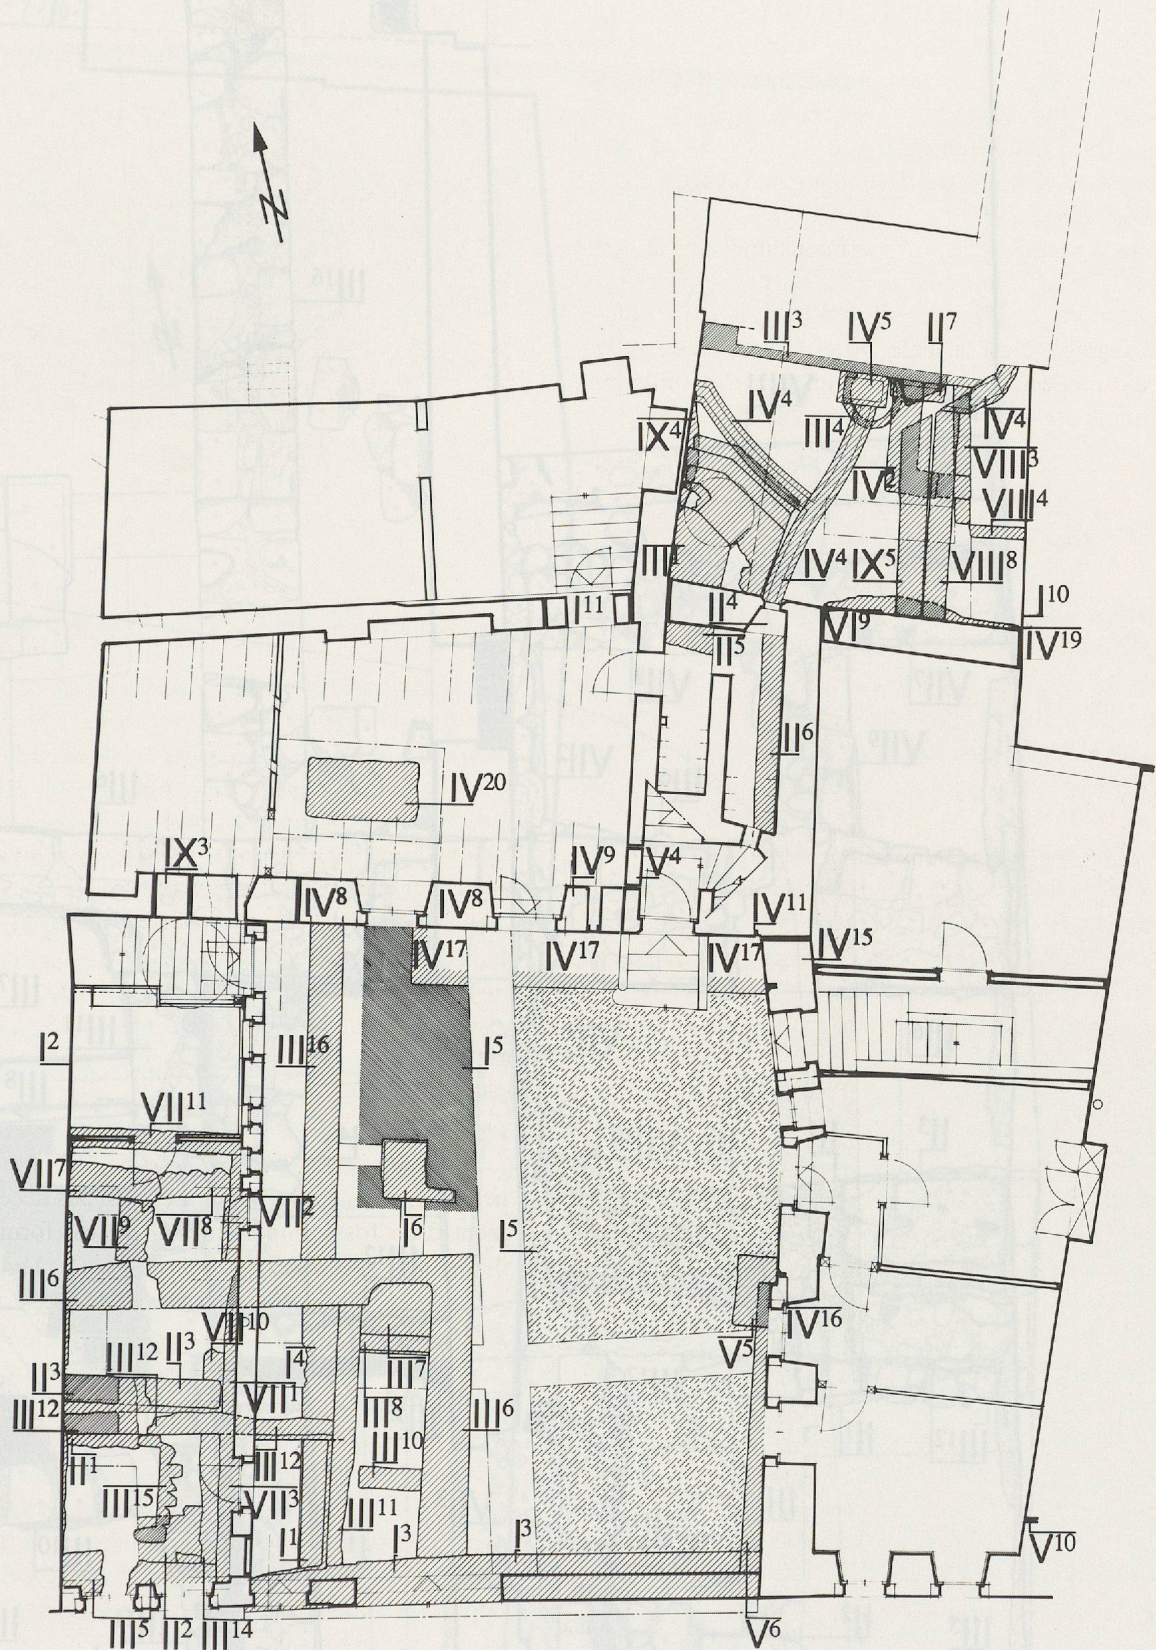
Fig. 9. Plan du rez-de-chaussée (éch. 1:150).

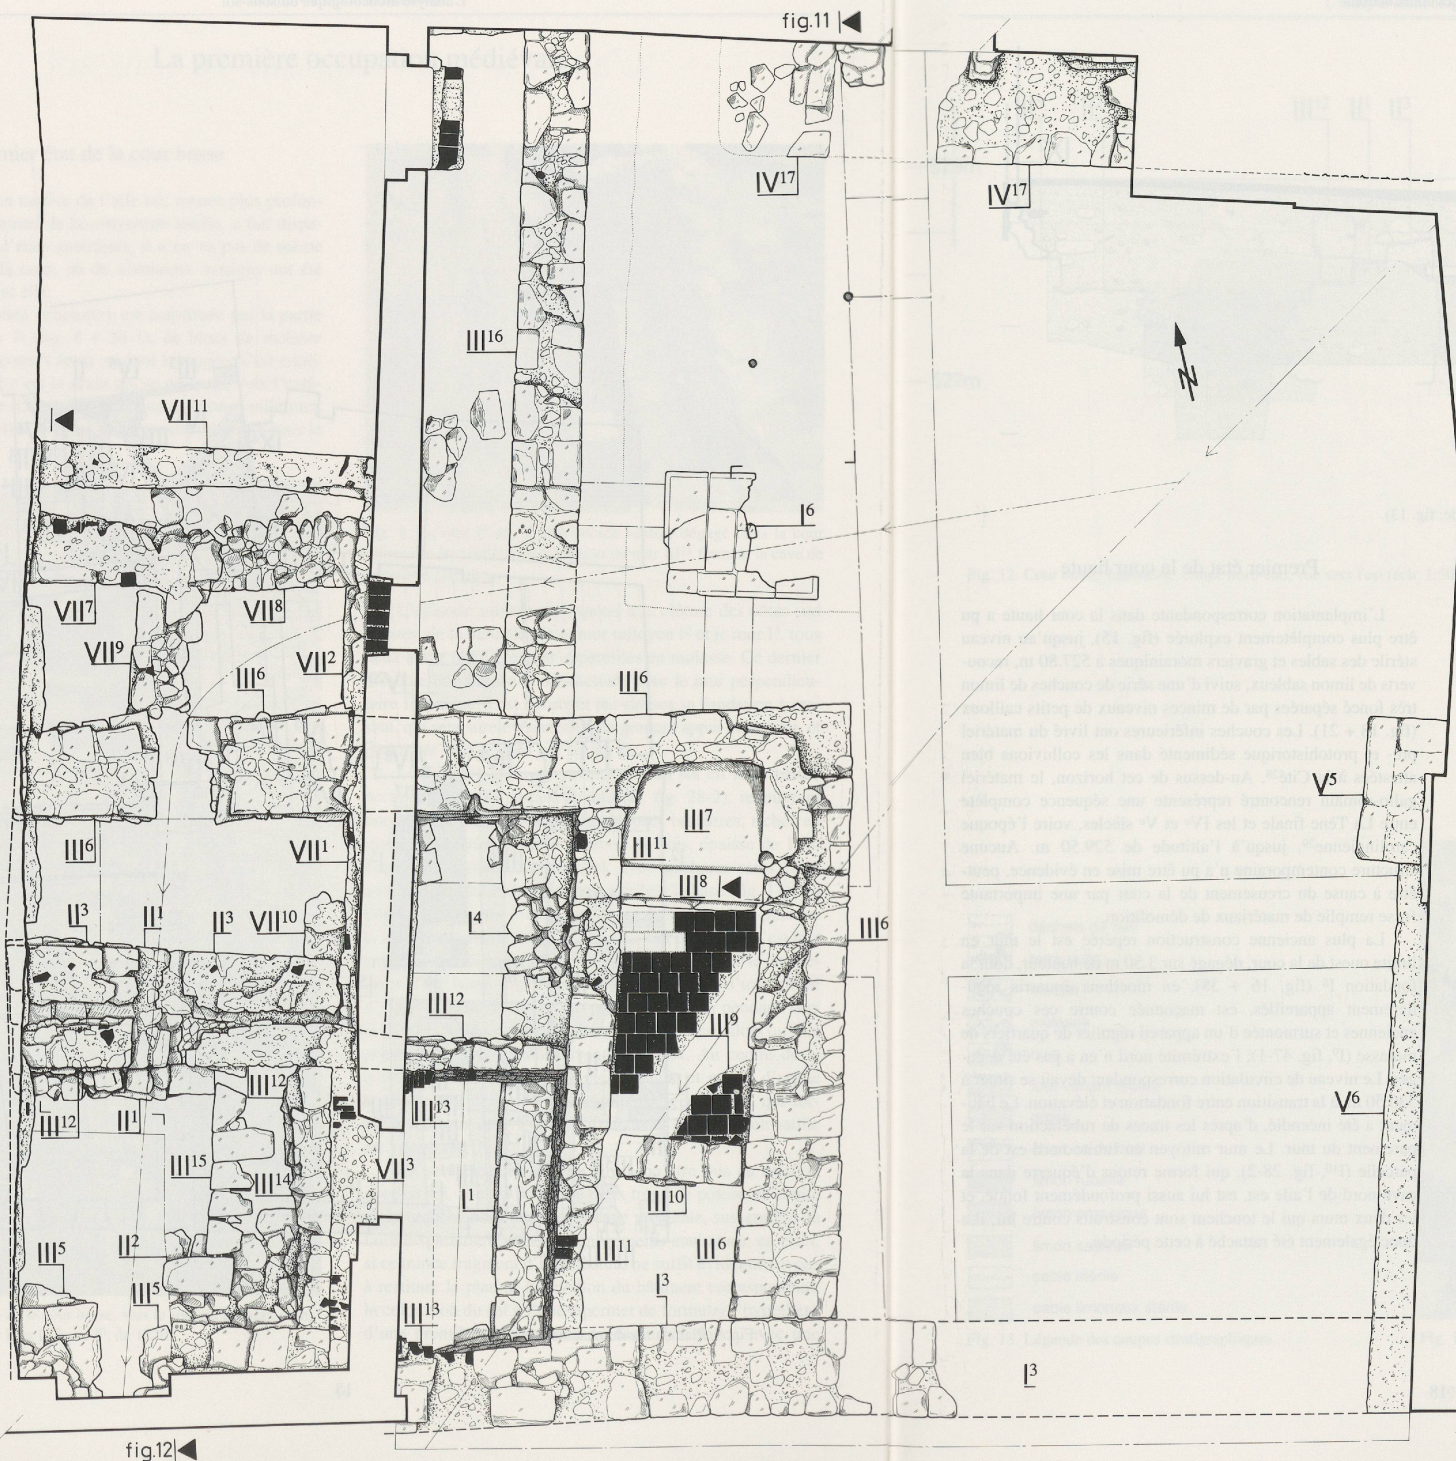
Fig. 10. Cour basse: plan général (éch. 1:50).

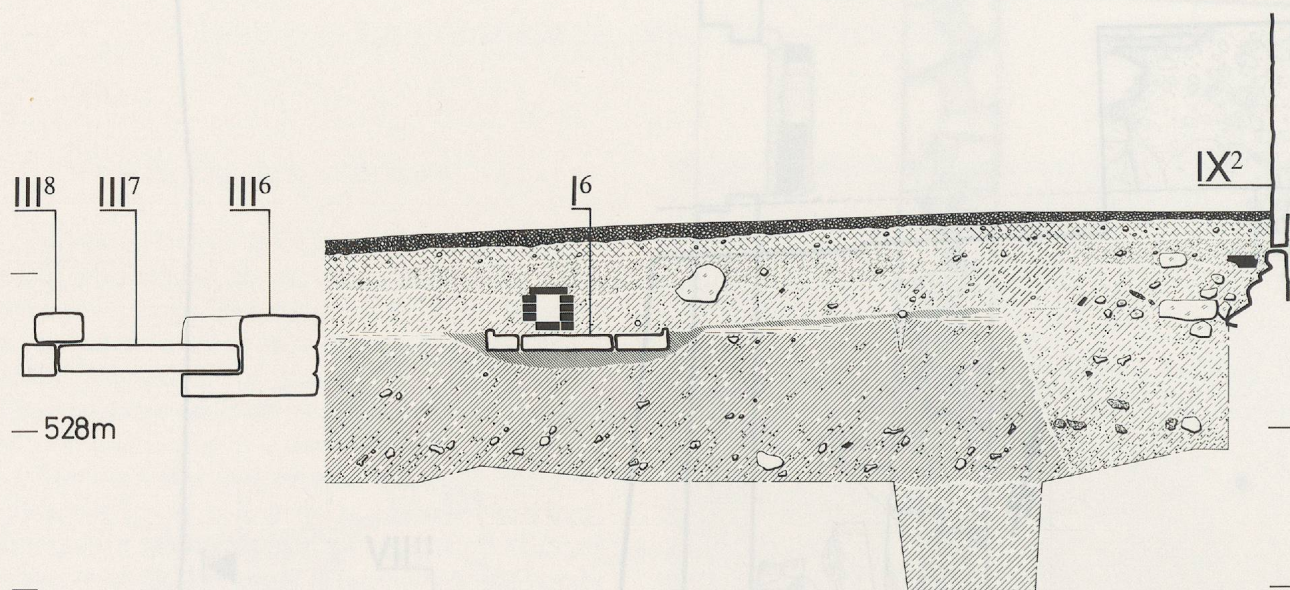
Fig. 11. Cour basse: coupe nord-sud, vue vers l'est (éch. 1:50; légende: fig. 13).

La cour est alors recouverte par un sol en terre battue occupant toute la partie centrale (I<sup>5</sup>, fig. 28-2), recouvrant une séquence de colluvions limoneuses brunâtres, riches en matières organiques et en charbon de bois, épaisse de 1 m, pauvre au sommet en matériel, avec quelques rares fragments de brique et de tuile, puis stérile à la base (fig. 11). La liaison entre le sol I<sup>5</sup> et le mur I<sup>3</sup> n'est pas certaine, puisque la seule jonction observée se situe à l'est, où le mur n'est que peu profondément fondé, et n'a donc pas nécessité le creusement d'un fossé important. Le sol est formé d'une chape d'argile épaisse de 10 cm, qui présente un léger pendage vers le sud; la chape est rubéfiée dans la partie ouest, alors qu'elle présente une coloration vert-jaune à l'est. Au centre de la cour actuelle, une cuvette a été ménagée et garnie d'argile sertissant des dalles de molasse épaisses de 10 cm, qui forment un foyer de 1.15 par 1.50 m, avec un rebord en saillie de 5 par 5 cm (I<sup>6</sup>, fig. 11).

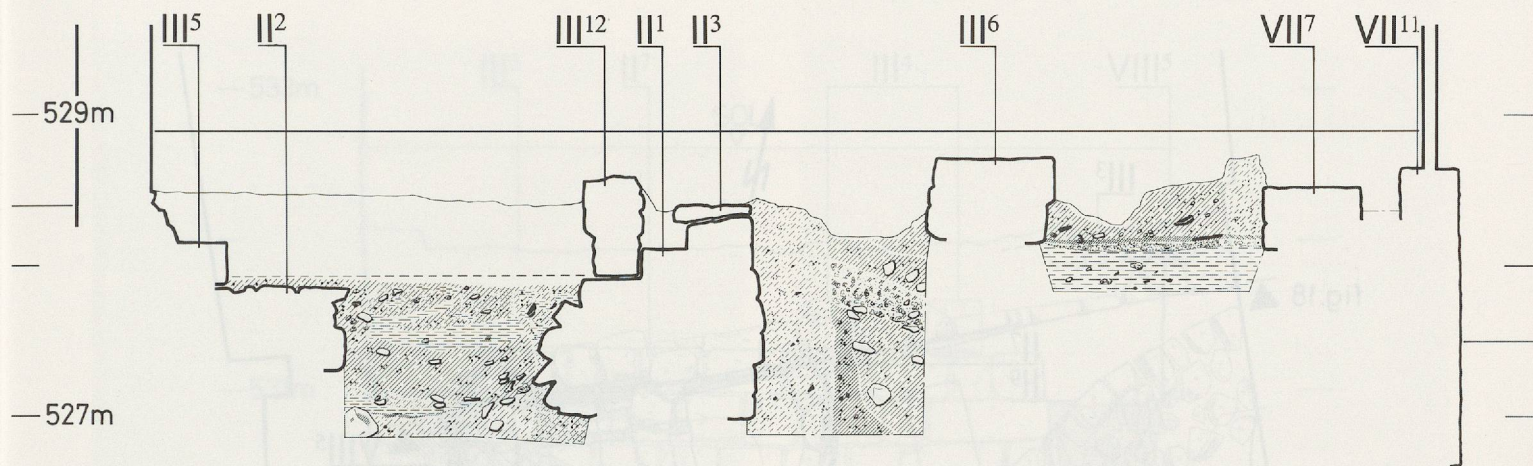
Fig. 12. Cour basse, buanderie: coupe nord-sud, vue vers l'est (éch. 1:50).

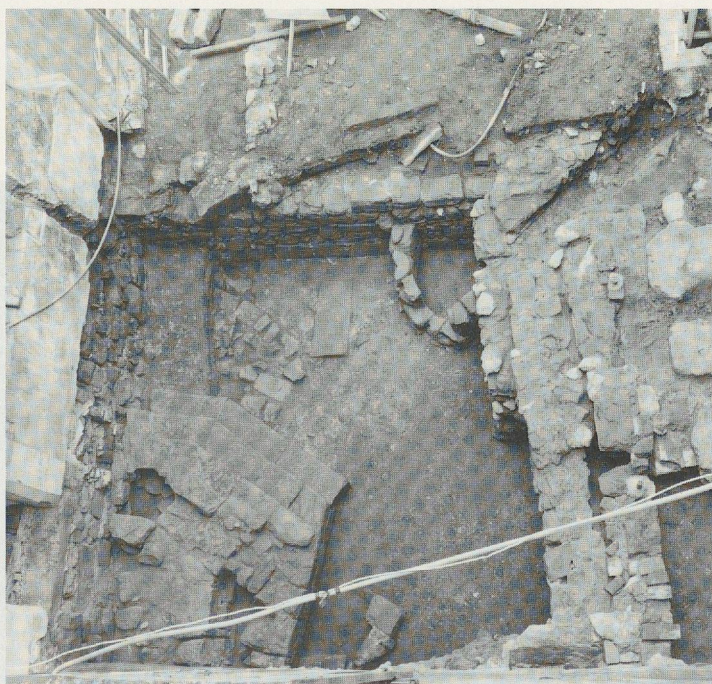
Fig. 14. Vue générale du deuxième décapage de la cour haute, vers le nord.

être un passage vers le niveau supérieur; cette partie de la cour n'ayant pas été explorée, il n'est pas possible de déterminer précisément son niveau ancien, ni la nature de l'ouvrage qui l'aurait maintenu. Une fosse a pu être fouillée à la transition entre ces deux zones (II<sup>8</sup>), entre 531 et 529.50 m, dont le fond remonte fortement jusqu'à 530.90 m à l'ouest (fig. 20 + 21). Elle doit correspondre à la démolition d'une construction antérieure, comme l'indique son remplissage, composé pour l'essentiel de déchets de molasse et de gravats entremêlés de passées limoneuses grisâtres, avec un abondant matériel. Sa remontée au sud indique bien que la façade nord du corps de bâtiment est n'existait pas encore. Le niveau de circulation correspondant a pu être identifié avec l'empierrement II<sup>9</sup>, en blocs de molasse sans liant, bien délimité au nord-est par une dalle de molasse et un premier seuil à l'angle sud-ouest (fig. 14 + 15).

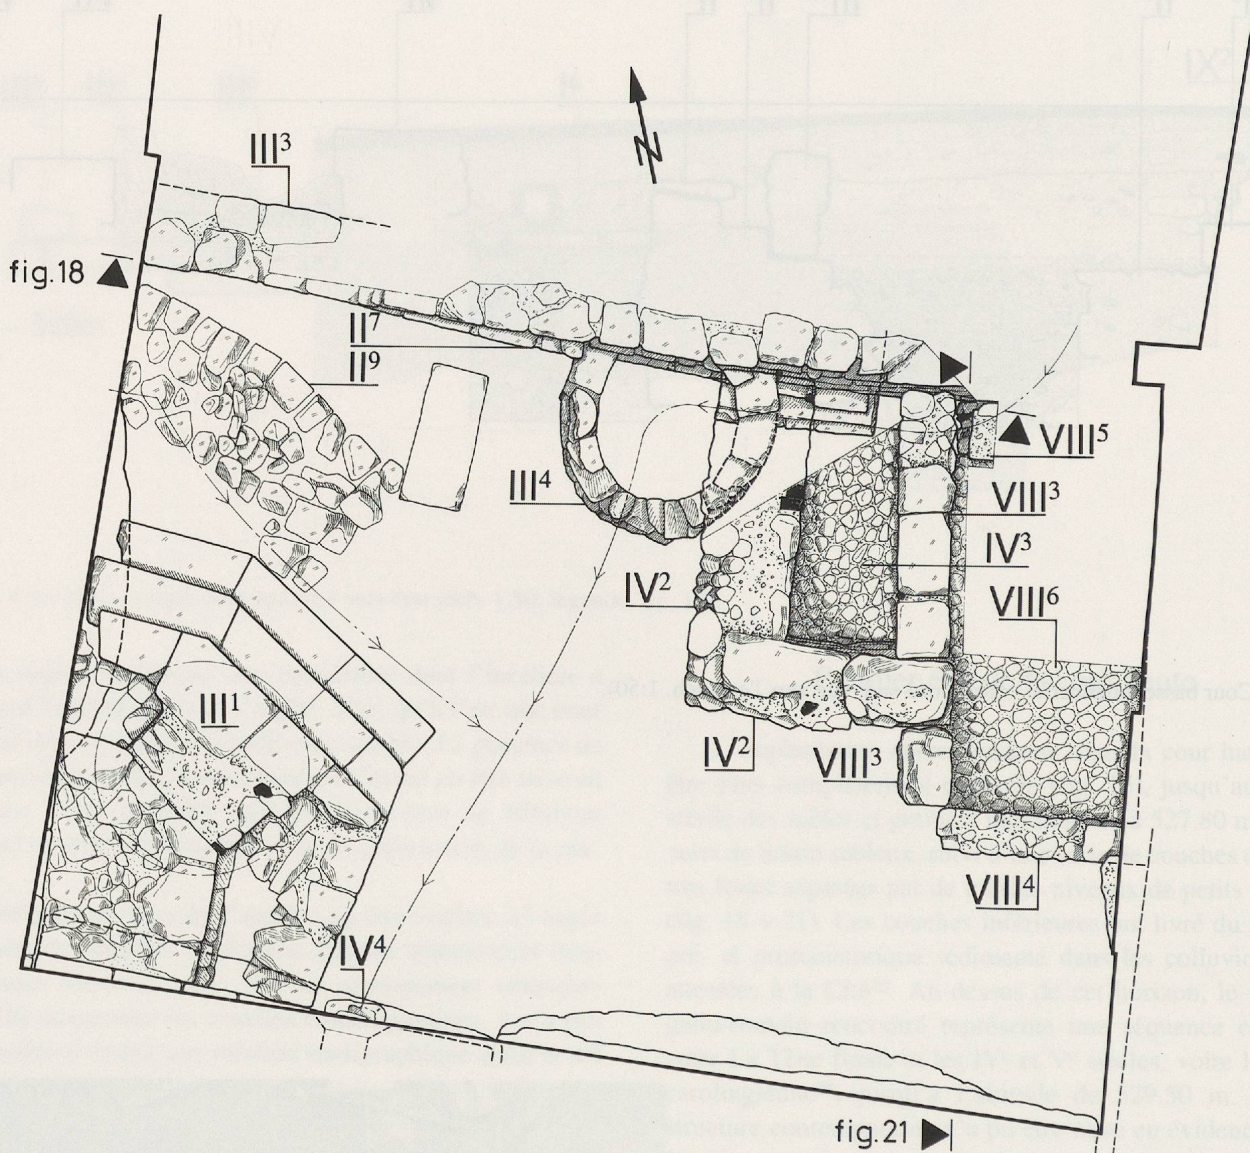
Fig. 15. Cour haute: plan du deuxième décapage (éch. 1:50).

L'implantation correspondante dans la cour haute a pu être plus complètement explorée (fig. 15), jusqu'au niveau stérile des sables et graviers morainiques à 527.80 m, recouverts de limon sableux, suivi d'une série de couches de limon très foncé séparées par de minces niveaux de petits cailloux (fig. 18 + 21). Les couches inférieures ont livré du matériel pré- et protohistorique sédimenté dans les colluvions bien attestées à la Cité<sup>28</sup>. Au-dessus de cet horizon, le matériel gallo-romain rencontré représente une séquence complète entre La Tène finale et les IV<sup>e</sup> et V<sup>e</sup> siècles, voire l'époque carolingienne<sup>29</sup>, jusqu'à l'altitude de 529.50 m. Aucune structure contemporaine n'a pu être mise en évidence, peut-être à cause du creusement de la cour par une importante fosse remplie de matériaux de démolition.

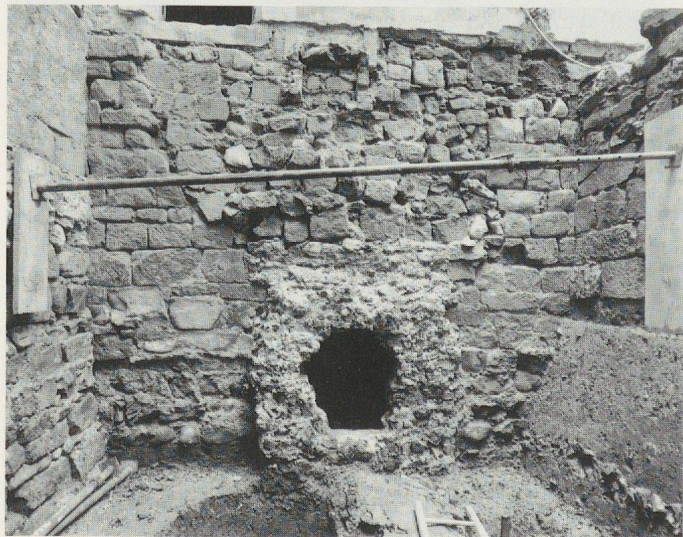
Fig. 16. La cour haute: la façade est du bâtiment principal.

La plus ancienne construction repérée est le mur en limite ouest de la cour, dégagé sur 3.50 m de hauteur, dont la fondation I<sup>8</sup> (fig. 16 + 38), en moellons équarris régulièrement appareillés, est maçonnée contre ces couches anciennes et surmontée d'un appareil régulier de quartiers de molasse (I<sup>9</sup>, fig. 47-1); l'extrémité nord n'en a pas été dégagée. Le niveau de circulation correspondant devait se situer à 530.50 m, à la transition entre fondation et élévation. Le bâtiment a été incendié, d'après les traces de rubéfaction sur le parement du mur. Le mur mitoyen en limite nord-est de la parcelle (I<sup>10</sup>, fig. 28-2), qui forme retour d'équerre dans la cave nord de l'aile est, est lui aussi profondément fondé, et les deux murs qui le touchent sont construits contre lui; il a donc également été rattaché à cette période.

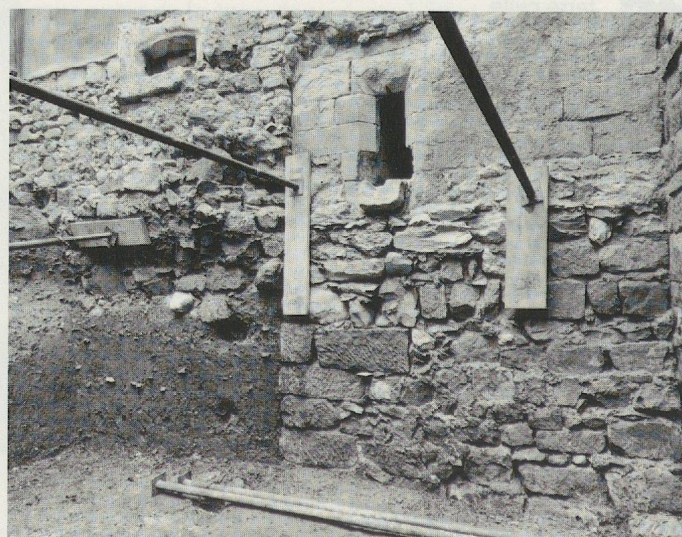
Fig. 17. La cour haute: la façade nord de la cage d'escalier.

Ce premier mur est ensuite flanqué par la base de la cage d'escalier (II<sup>4</sup>, fig. 17 + 37), qui ne présente aucune trace de rubéfaction, avec une fondation soigneusement chaînée à l'est, surmontée d'une élévation très soignée en quartiers de molasse, dans laquelle une petite fenêtre à fort chanfrein a été ménagée (fig. 28-3 + 42); il n'a pas été possible de déterminer si les maçonneries en saillie II<sup>5</sup> et II<sup>6</sup> (fig. 9), d'orientation légèrement divergente pour la première, correspondaient au ressaut de fondation ou à la reprise d'un état antérieur. La montée du niveau de terrain, qui menaçait d'obturer cette fenêtre, va être enrayée vers 531 m dans l'angle sud-ouest par la construction d'un mur de terrasse en bel appareil de quartiers de molasse (II<sup>7</sup>, fig. 28-4 + 47-2), calés par quelques fragments de tuile à glaçure (fig. 18 + 19). L'extrémité orientale forme un solide contrefort, qui délimitait peut-

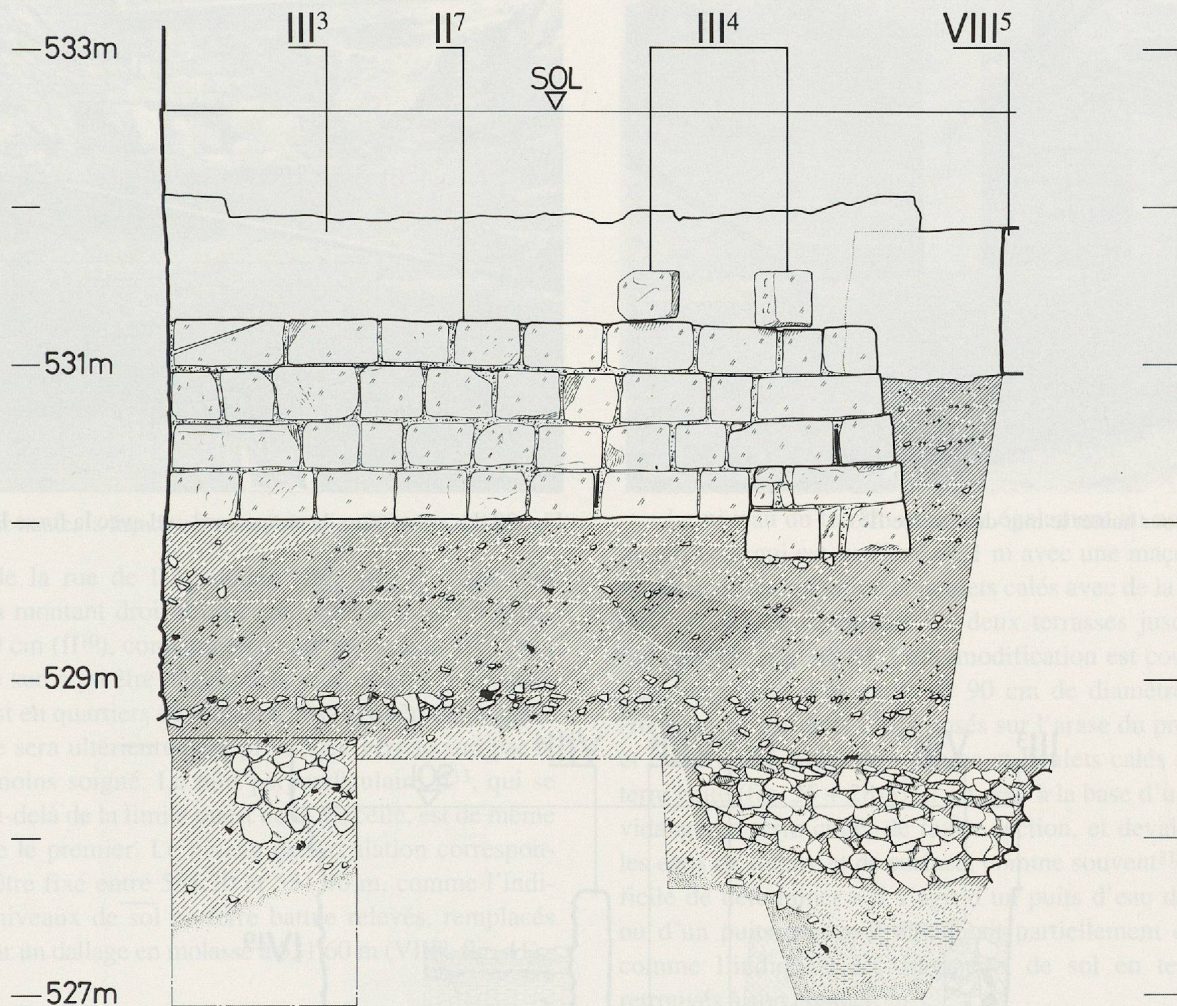
Fig. 18. Cour haute: coupe est-ouest (éch. 1:50; légende: fig. 13).

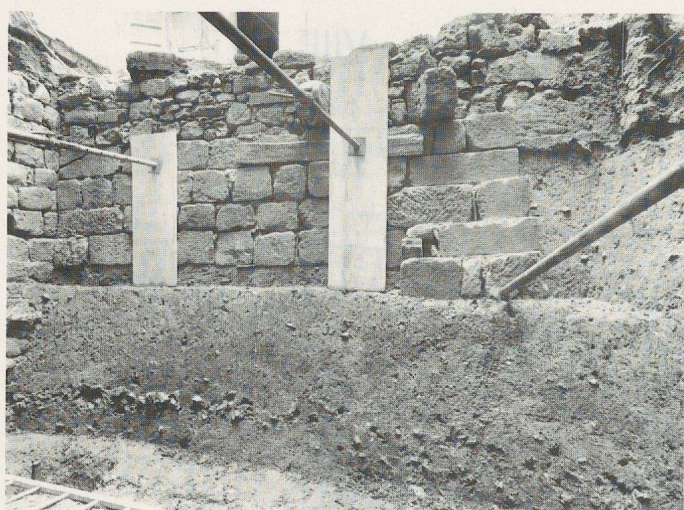
Fig. 19. La cour haute: le mur de terrasse II<sup>7</sup>.

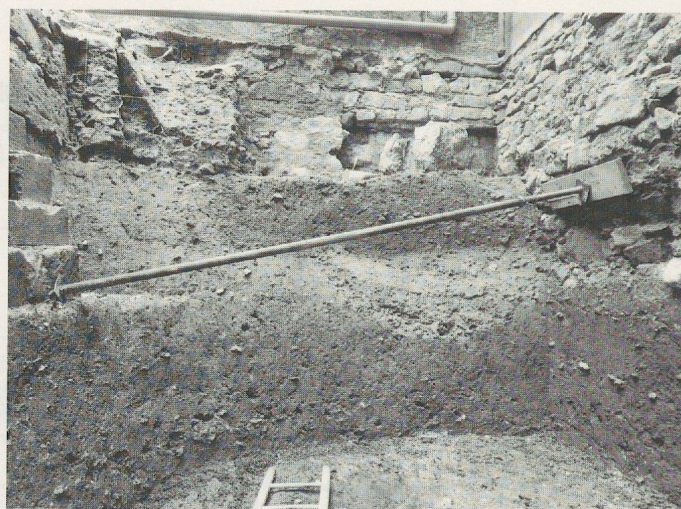
Fig. 20. La cour haute: la coupe nord-sud avec la fosse II<sup>8</sup>.

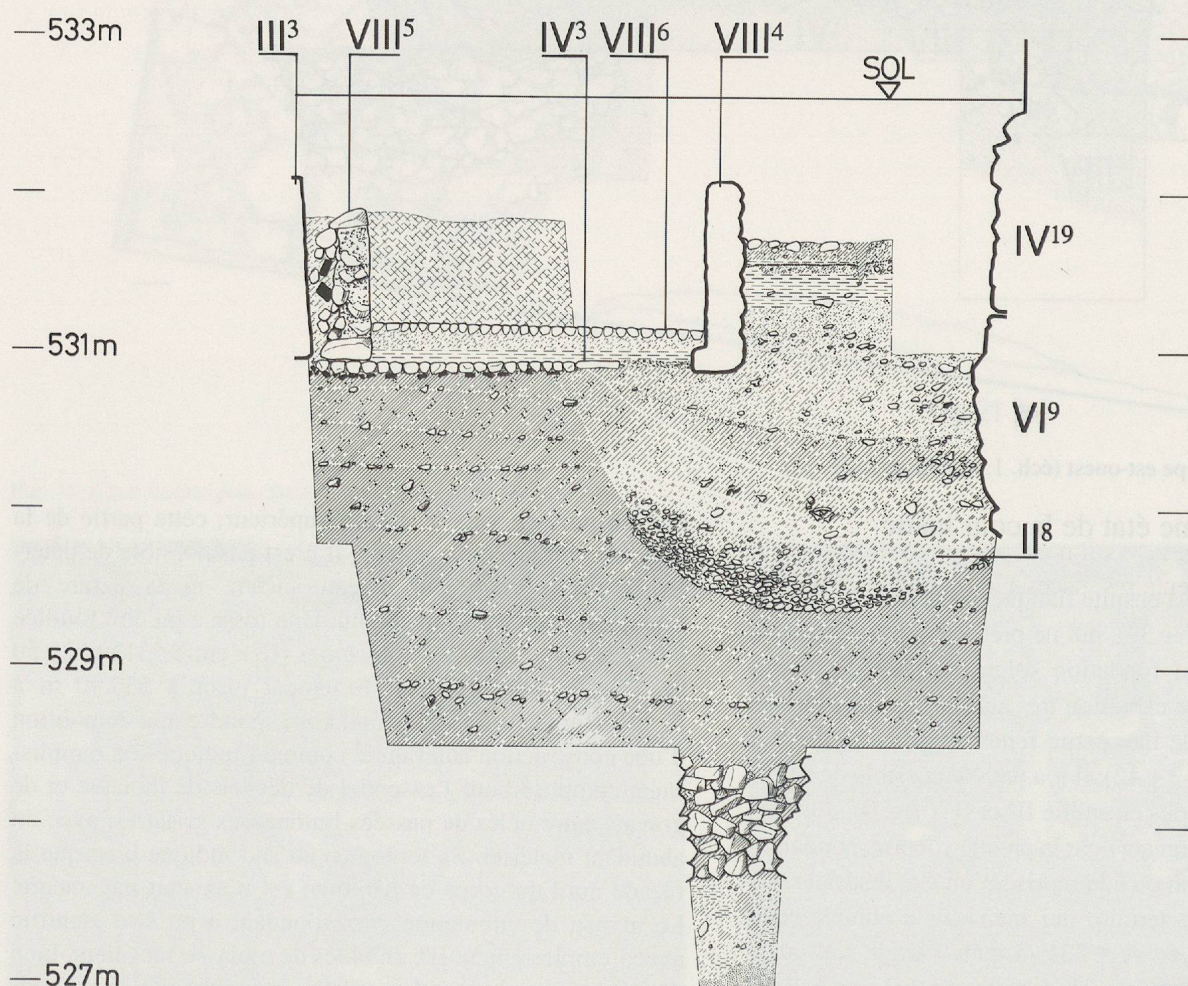
Fig. 21. Cour haute: coupe nord-sud (éch. 1:50; légende: fig. 13).

532.40 m, lors de la construction de la façade arrière de l'aile est puisqu'il correspond à la transition entre ses maçonneries de fondation et d'élévation. Le puits est remplacé par une fosse qui le recouvre en partie et prend appui contre la surélévation du mur de terrasse qui la ferme au nord (fig. 26 + 28-6); le mur en retour d'équerre IV² est construit en molasse taillée et boulets, calés avec des fragments de terre cuite, et assez régulièrement appareillé; il borde un fond de boulets en hérisson sur débris de terre cuite (IV³), lié au mortier, à 530.90 m (fig. 21).

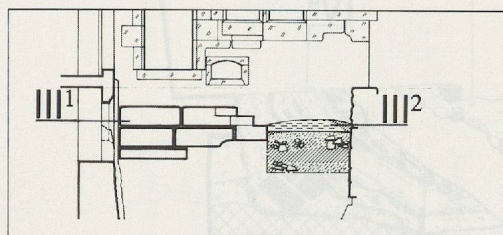
Fig. 23. Cour haute, la façade est avec l'escalier III¹ (éch. 1:150).

Le niveau de la cour continue à monter jusque vers 531.60 m, avec à l'angle sud-ouest un escalier en blocs de molasse (III¹) remplaçant le premier seuil (fig. 22, 23, 24); construit en cinq étapes d'élargissement et de surélévation successives, il finit par condamner partiellement la petite fenêtre du mur II⁴ (fig. 22); s'il n'est pas impossible que les trois degrés supplémentaires nécessaires pour accéder au niveau actuel aient disparu, les dimensions du palier résiduel paraissent disproportionnées par rapport à celles de la base de l'escalier, qui sont assez majestueuses<sup>30</sup>; de plus, seule la porte en façade est serait ainsi desservie, celle en façade nord (IV¹²), voûtée, retombant à l'extérieur du palier (fig. 37). Il faut ainsi plutôt mettre l'escalier en relation avec un percement disparu en façade est, remplacé par le pan de maçonnerie IV¹ reconstruit lors de l'étape suivante, avec la partie supérieure de la façade; celle-ci a donc dû être plusieurs fois modifiée pour mettre les pièces hors d'eau, mais les reconstructions ultérieures en ont fait disparaître toute trace. A l'extérieur, quelques fragments des sols constituant les niveaux de circulation correspondants ont pu être relevés, sous la forme de maigres lambeaux de terre battue (III², fig. 23 + 27).

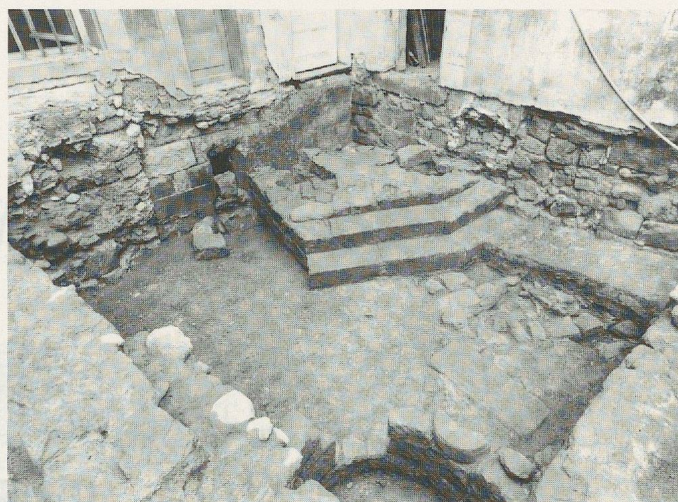
Fig. 24. La cour haute avec l'escalier III¹, bordé par le sol en terre battue III² qui remplace l'empierrement II⁹.

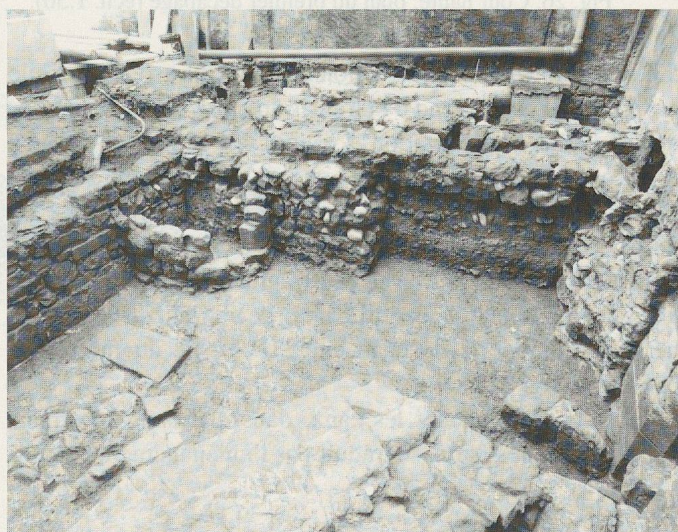
Fig. 25. La cour haute avec le puits III⁴, la première (IV²) et la deuxième fosse (VIII³).

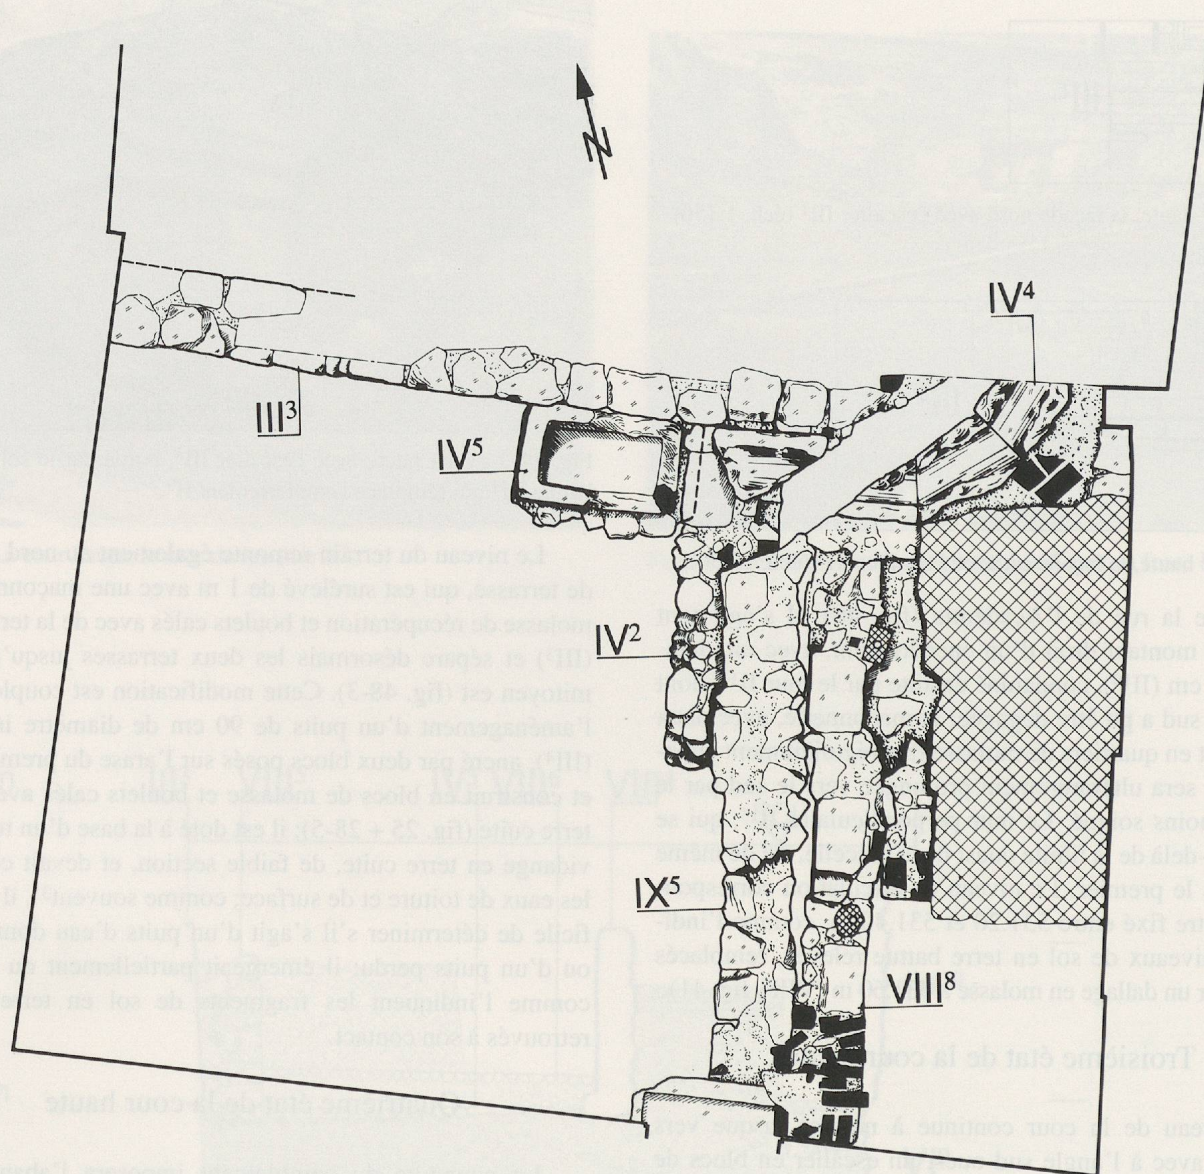
Fig. 26. Cour haute: plan du premier décapage (éch. 1:50).

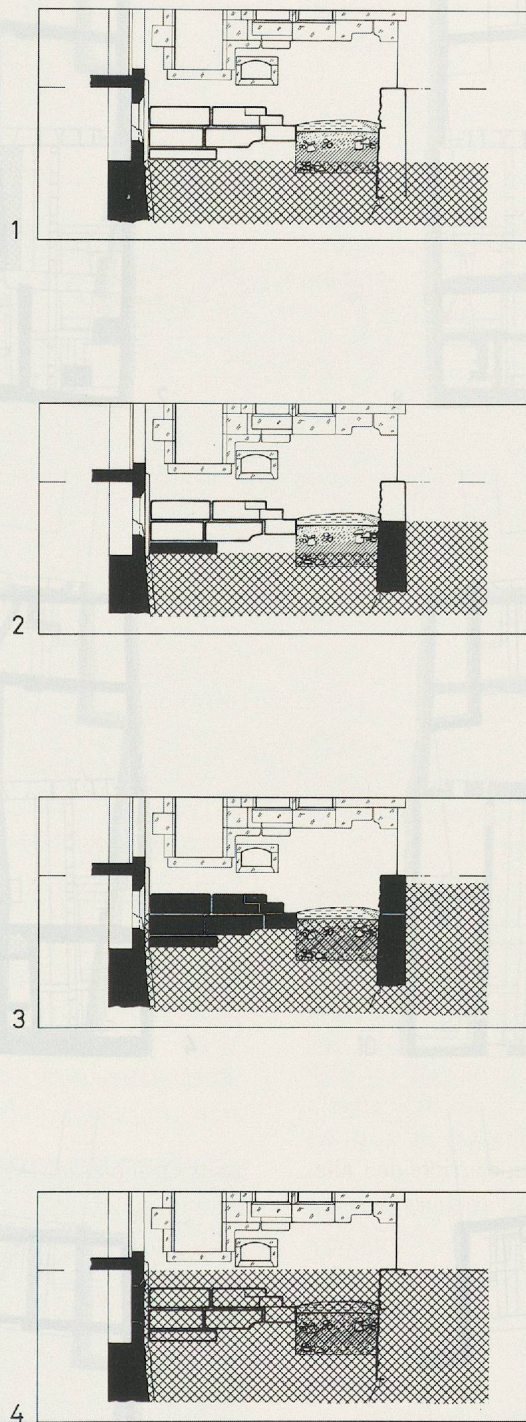
Fig. 27. Cour haute, façade est: évolution du niveau de circulation (éch. 1:150).

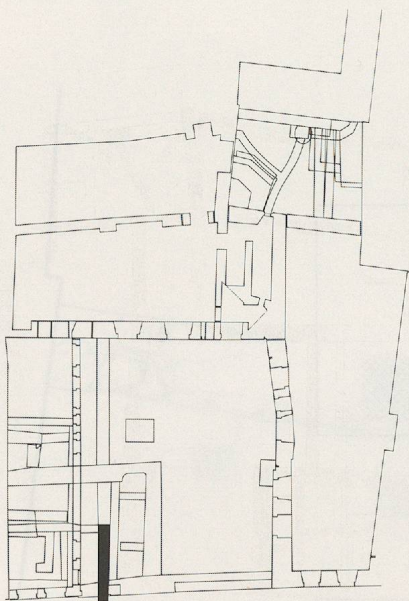
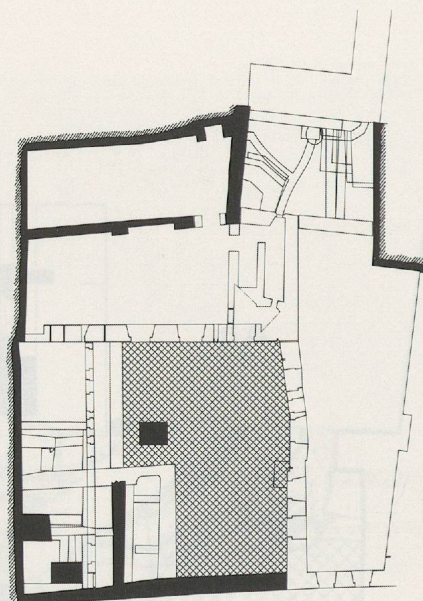
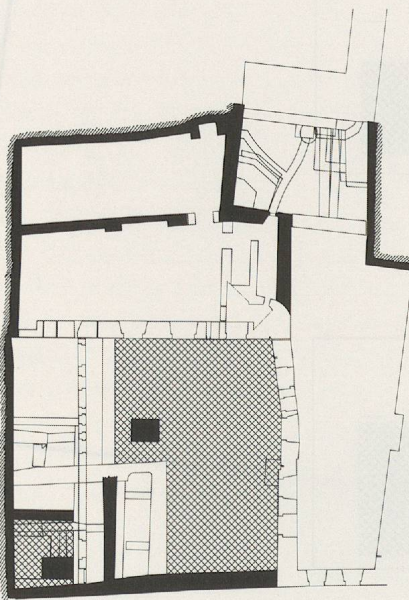
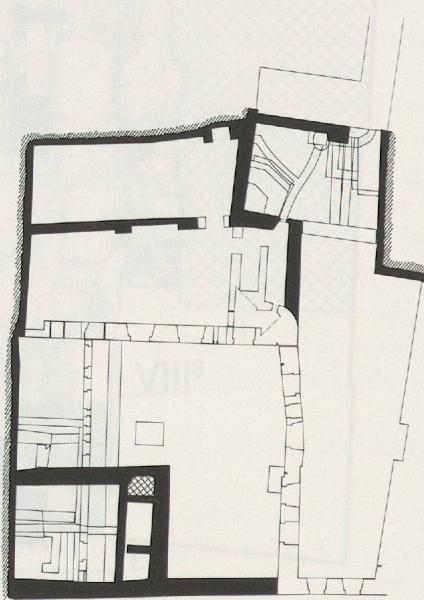
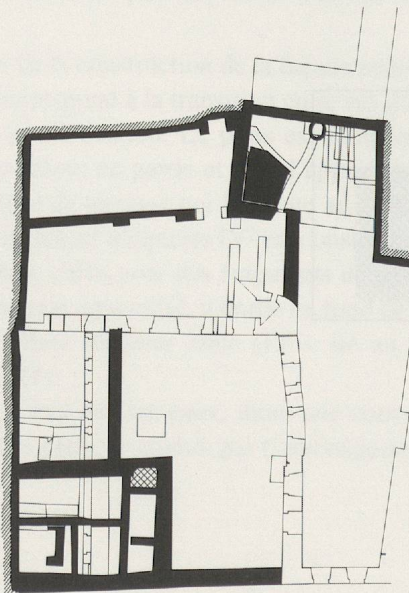
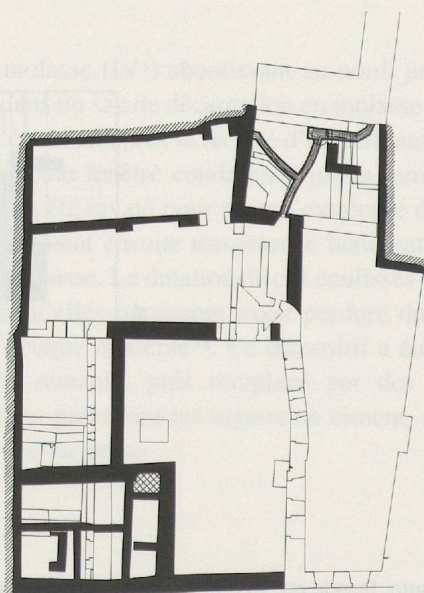
Fig. 28 (p. 26). Plan des étapes de construction 1 à 6 (éch. 1:400).

Une deuxième phase d'occupation a pu être repérée, qui perturbe notamment la fosse I<sup>7</sup>, coupée au nord par la construction du mur II<sup>1</sup>, fondé à un niveau proche de celui du mur I<sup>1</sup> (fig. 28-3); il présente un fort ressaut montant du sud au nord par trois degrés amorcés dès le niveau d'un sol en terre battue qui le relie à l'empierrement II<sup>2</sup>, celui-ci empiétant également sur la fosse (fig. 12). Le mur II<sup>1</sup> est ensuite partiellement recouvert et prolongé vers l'est par la maçonnerie II<sup>3</sup>. Le plan de ces constructions, trop fragmentaire, n'en permet pas l'interprétation.

lisses en molasse (IV⁴) aboutissant au nord, juste au-dessus du puits, dans un sac de décantation en molasse (IV⁵, fig. 28-6), puis s'écoulant après la récolte d'un affluent nord-ouest à travers la petite fenêtre condamnée par la remontée du sol, dont le bas a été ravalé pour loger l'extrémité de la coulisserie; les eaux devaient ensuite traverser le bâtiment pour aboutir dans la cour basse. La datation de ces coulisses est problématique, puisqu'elles paraissent avoir perduré du Moyen Âge jusqu'à l'époque moderne<sup>32</sup>. Ce dispositif a été ensuite plusieurs fois remanié, puis remplacé par des coulisses en brique pleine précédant les tuyaux de ciment, seuls rencontrés dans la cour basse.

Un refend perpendiculaire (III<sup>12</sup>) a été ensuite construit contre le mur III<sup>11</sup> (fig. 28-5), avec au nord un sol en terre battue très partiellement conservé, et au sud, dans la partie centrale, un local à sol en terre battue de 1.50 par 2.50 m, situé 1.10 m en dessous de celui en carreaux de terre cuite. Son extrémité ouest est constituée par une voûte en arc surbaissé large de 1 m, soigneusement construite en brique pleine (III<sup>13</sup>), liée au mur III<sup>12</sup> et prenant appui sur le mur I<sup>3</sup> (fig. 33); le fond est bouché en retrait par une maçonnerie

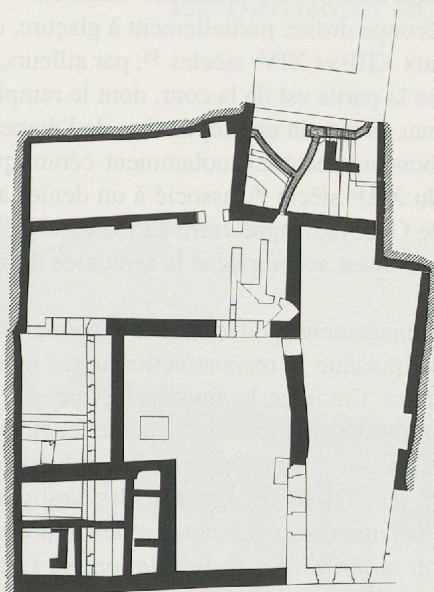
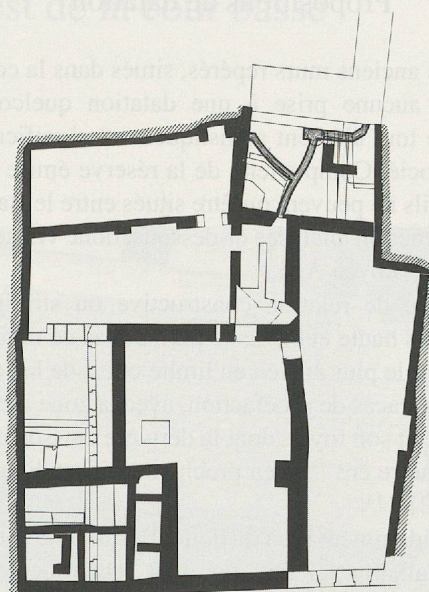
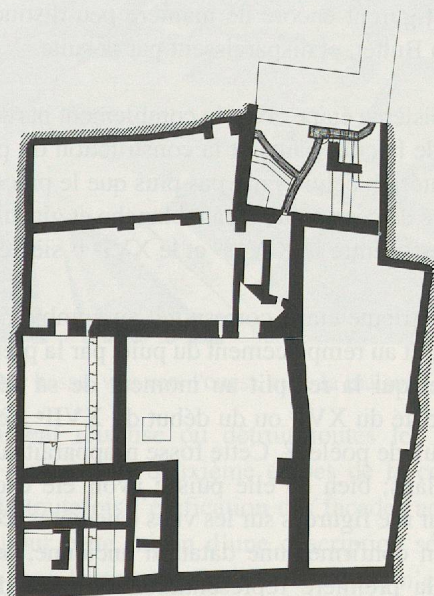
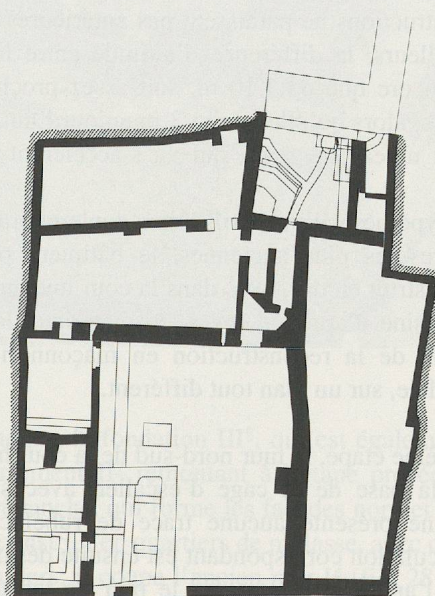
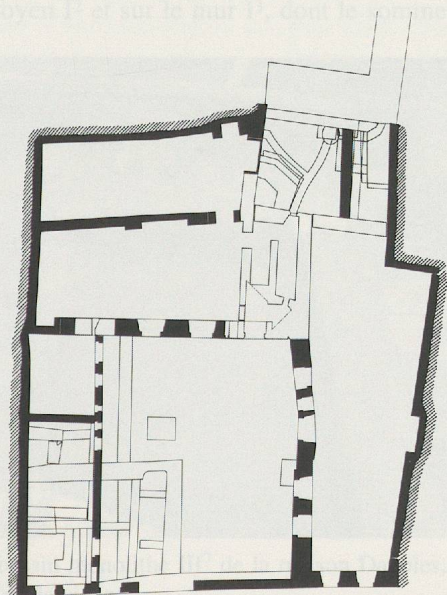
Fig. 29. Plan des étapes de construction 7 à 11 (éch. 1:400).

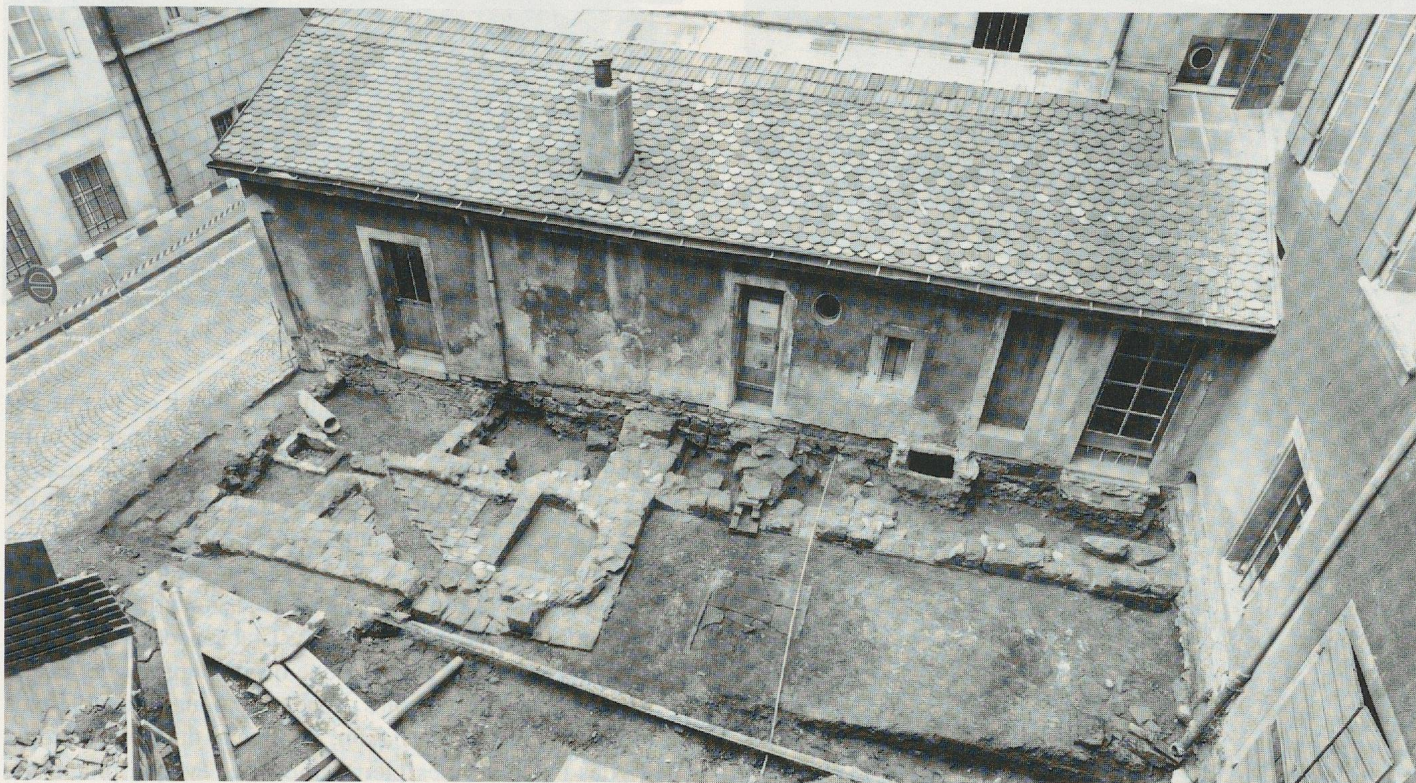
Fig. 30. La cour basse, vue vers l'ouest, avec la maison Dapples à l'angle.
