**Zeitschrift:** Cahiers d'archéologie romande  
**Herausgeber:** Bibliothèque Historique Vaudoise  
**Band:** 58 (1992)

**Artikel:** L'analyse archéologique du sous-sol  
**Autor:** Christe, François  
**DOI:** <https://doi.org/10.5169/seals-835399>

# L'analyse archéologique du sous-sol

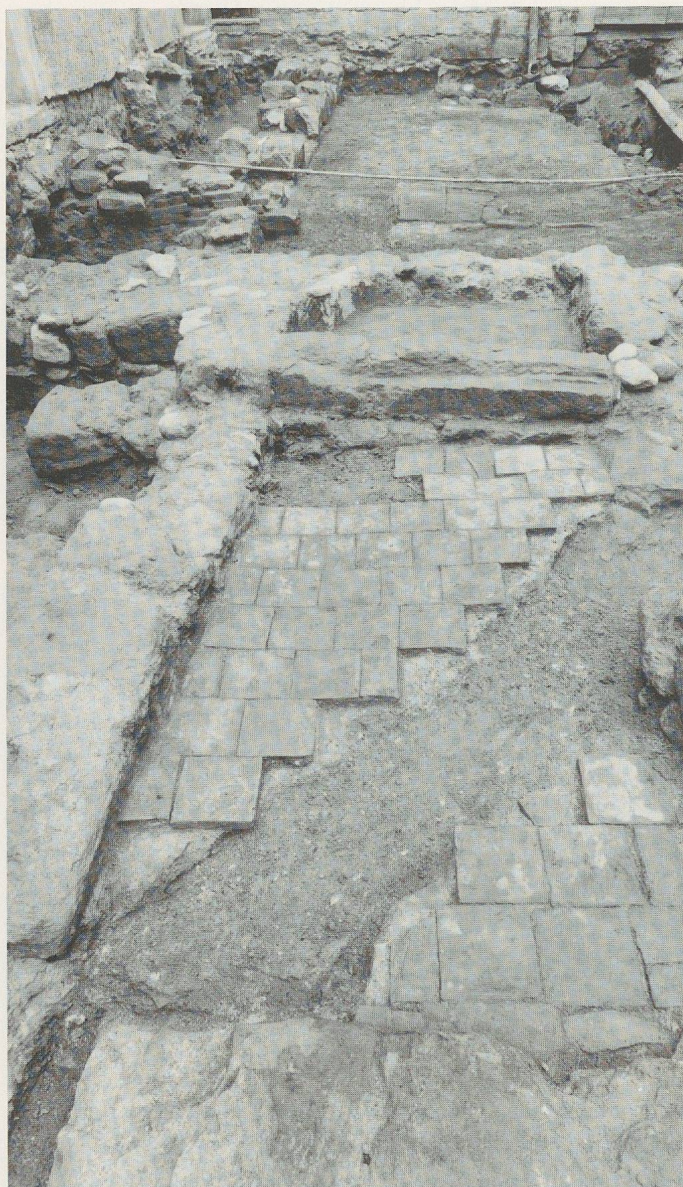
Fig. 32. Le sol en carreaux de terre cuite III<sup>9</sup> de la maison Dapples.

Le plan de cette maison, qui appartient au professeur Dapples d'après le document de 1723, frappe par sa taille très réduite, de moins de 30 m<sup>2</sup> de surface au sol, comme celle des pièces identifiées, par exemple de moins de 3 m<sup>2</sup> pour celle revêtue de carreaux de terre cuite. La disjonction entre murs de façade et de refend peut s'expliquer par un cloisonnement postérieur, comme par le souci de ne pas altérer la cohésion des murs porteurs. L'absence de seuil dans les maçonneries dégagées indique qu'il s'agissait de locaux partiellement enterrés, voire d'une cave pour le local le plus profond; la position du bassin, au niveau du sol, diffère de celle des éviers ou des pierres à eau, et évoque plutôt une destination artisanale ou de conservation des aliments. Son élévation, connue par le plan Buttet, confirme cette affectation de tradition médiévale<sup>44</sup>, puisque la façade sur rue est entièrement aveugle à rez-de-chaussée, l'étage seul étant percé de deux fenêtres à meneau et la toiture d'une grande lucarne de comble.

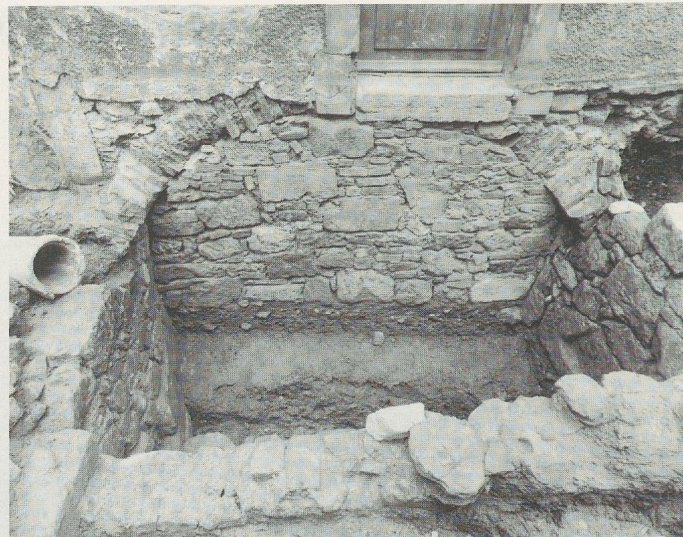
Fig. 33. La cave désaffectée III<sup>13</sup> de la maison Dapples.

Un refend perpendiculaire (III<sup>12</sup>) a été ensuite construit contre le mur III<sup>11</sup> (fig. 28-5), avec au nord un sol en terre battue très partiellement conservé, et au sud, dans la partie centrale, un local à sol en terre battue de 1.50 par 2.50 m, situé 1.10 m en dessous de celui en carreaux de terre cuite. Son extrémité ouest est constituée par une voûte en arc surbaissé large de 1 m, soigneusement construite en brique pleine (III<sup>13</sup>), liée au mur III<sup>12</sup> et prenant appui sur le mur I<sup>3</sup> (fig. 33); le fond est bouché en retrait par une maçonnerie
