**Zeitschrift:** Cahiers d'archéologie romande  
**Herausgeber:** Bibliothèque Historique Vaudoise  
**Band:** 67 (1996)

**Artikel:** Les tuiles canal cisterciennes de l'église Notre-Dame de Bonmont  
**Autor:** Morel, Jacques  
**DOI:** <https://doi.org/10.5169/seals-836149>

**LES TUILES CANAL CISTERCIENNES  
DE L'ÉGLISE NOTRE-DAME DE BONMONT**

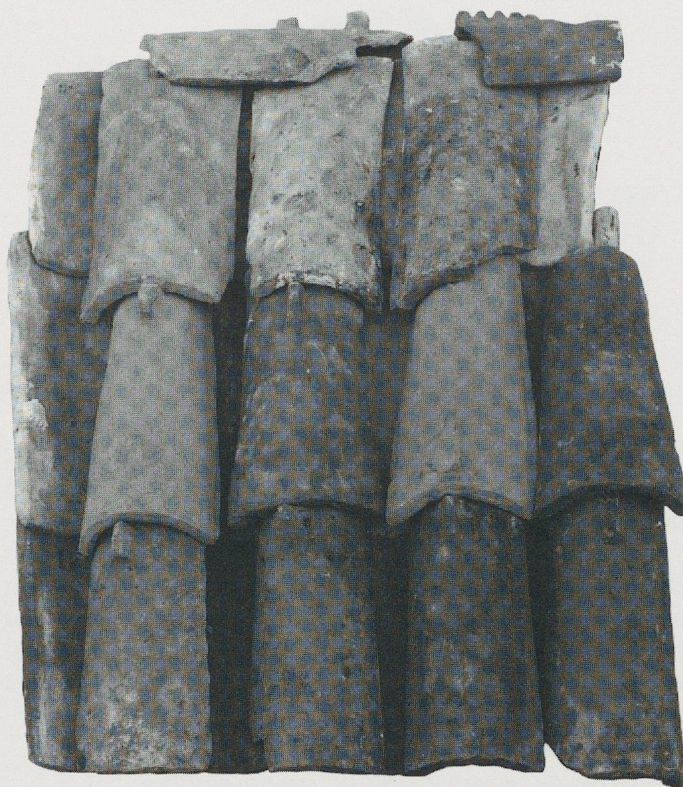
Fig. 6. Chésereux, église Notre-Dame de Bonmont. Tentative d'assemblage sur gabarit des différents types de tuiles canal.

L'analyse des différents types récoltés et plusieurs essais d'assemblage ont permis de comprendre le mode de couverture initial assez complexe et d'en proposer une reconstitution partielle (fig. 5 et 6).

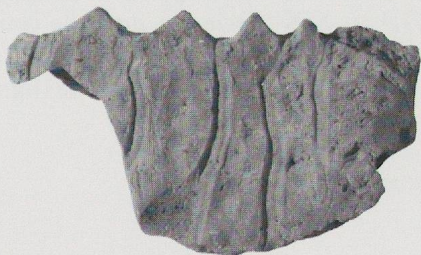
Fig. 9. Chéserex, église Notre-Dame de Bonmont. Fragment de faîtière crénelée à cabochon (MHA VD 230/63).

Aucune pièce faîtière ne nous est parvenue intacte. Toutefois, les rapports des fouilles anciennes mentionnent la découverte de plusieurs de ces tuiles sommitales dont un exemplaire mesurait 62 cm de long pour une largeur de 27 cm<sup>18</sup>. Les fragments récoltés en 1984, environ 1% de l'échantillonnage<sup>19</sup>, possèdent sensiblement la même largeur – 28 cm – et appartiennent à des modèles nettement plus grands et plus ouverts que les types égout et couvre-joint. Ces pièces sont aisément reconnaissables à leur décor crénelé et strié (fig. 4, G1), proche de celui des faîtières de Fontenay qui mesurent, elles aussi, une soixantaine de centimètres (fig. 8,2). D'autres fragments sont ornés de redents (fig. 4, G2) ou encore de gros crochets en forme de bec (fig. 4, G3) qui se découpaient nettement sur le ciel. Ces tuiles droites devaient être posées jointives sur la panne faîtière, avec un calfeutrage de mortier, comme en témoignent les empreintes laissées par ce dernier sur les bords et la face interne des pièces. Parmi celles-ci se trouve également un fragment crénelé présentant l'amorce d'un cabochon qui la désigne comme une pièce d'extrémité de faîtage (fig. 9).
