**Artikel:** La Chapelle de Chillon : un chantier exemplaire  
**Autor:** Dresco, Jean-Pierre / Nicollier, Jean / Chaperon, Danielle  
**Kapitel:** La restauration de la chapelle  
**DOI:** <https://doi.org/10.5169/seals-835893>

## La restauration de la chapelle

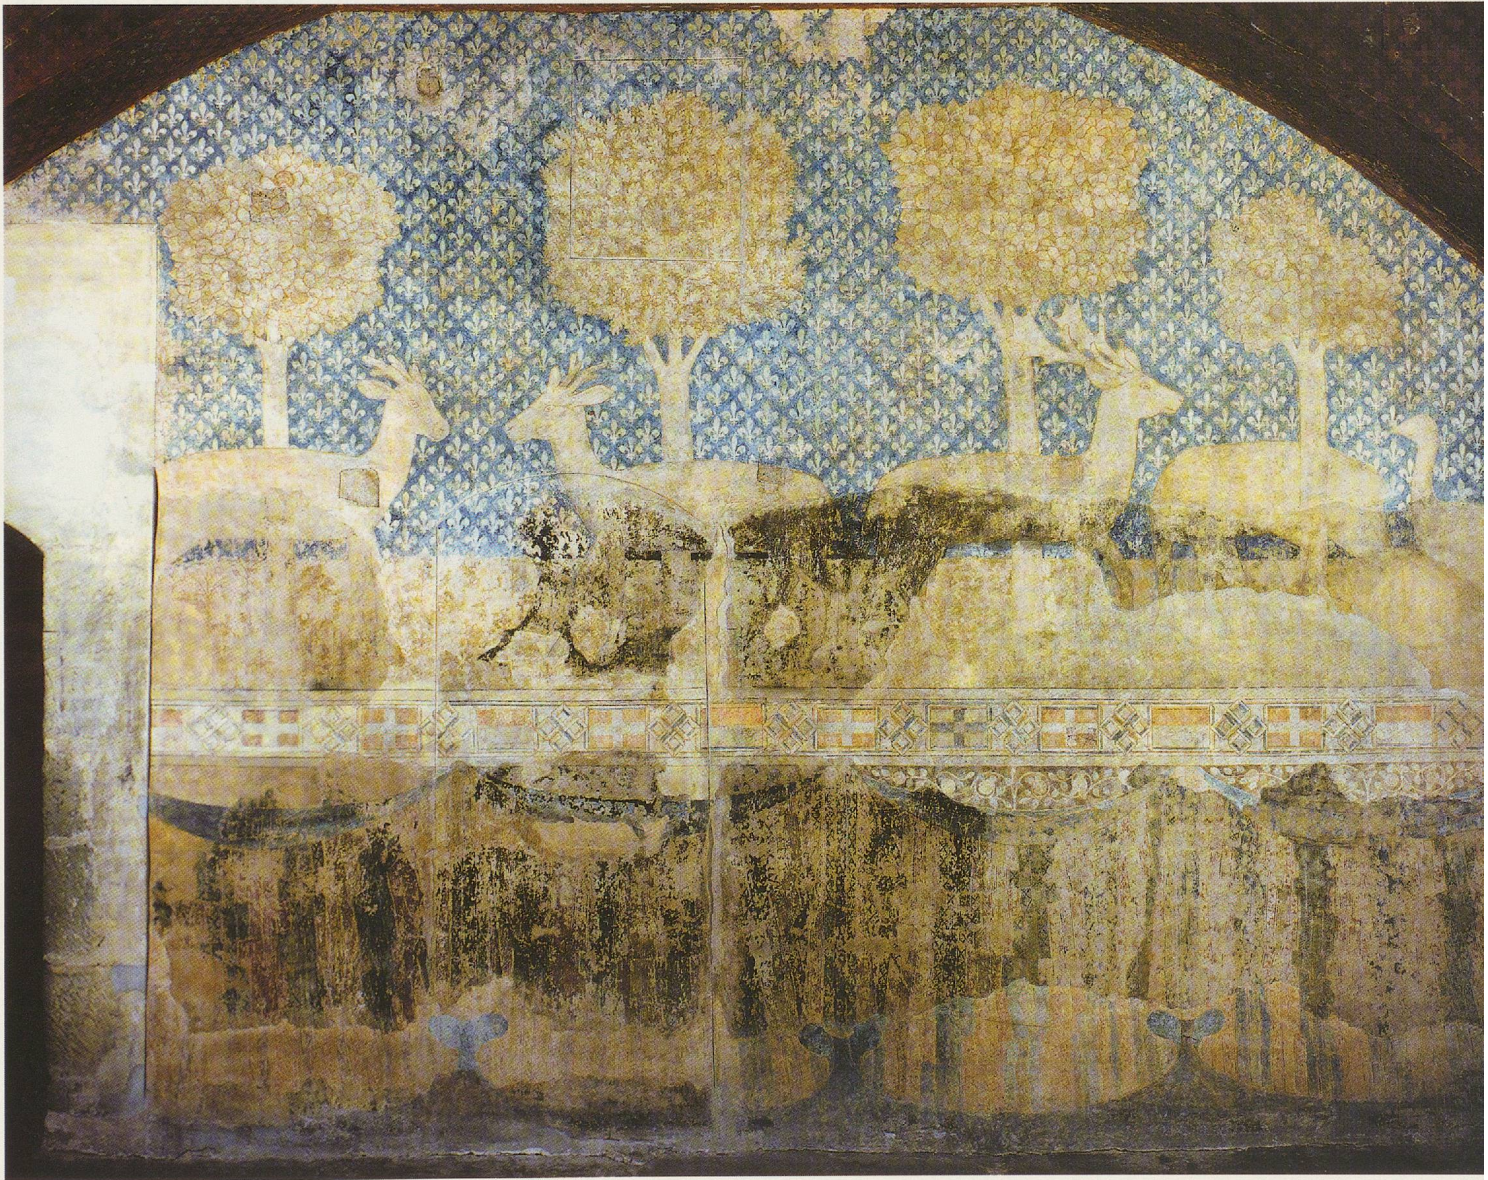
▼ Fig. 6  
Les peintures murales de la *camera domini*, 1342-1344, par Jean de Grandson, après les dernières restaurations entreprises par Théo-Antoine Hermanès. Remarquer la frise aux armes de Savoie-Genevois-Montferrat, recopiée dans la chapelle par l'atelier Correvon.

Un mandat fut alors confié à M. Théo Hermanès, qui avait achevé une dizaine d'années auparavant la restauration des fresques de la *camera domini* (fig. 6). La chapelle exigeait apparemment le même type d'intervention (fig. 7). En effet les conditions climatiques des deux pièces étaient fort proches et les peintures qui les ornaient avaient été rénovées au tournant du siècle dernier par le même peintre, au cours de la même grande campagne de travaux dirigée par l'archéologue cantonal Albert Naef. Le programme décoratif de la chambre du duc, peint par Jean de Grandson entre 1342 et 1344, avait été dégagé par M. Théo Hermanès, qui n'avait conservé de l'ouvrage de Correvon que les restitutions qui comblaient les lacunes relativement réduites de l'original. Se fondant sur cette expérience dont les résultats avaient été très positifs, le restaurateur aborda donc sereinement le nouveau chantier.

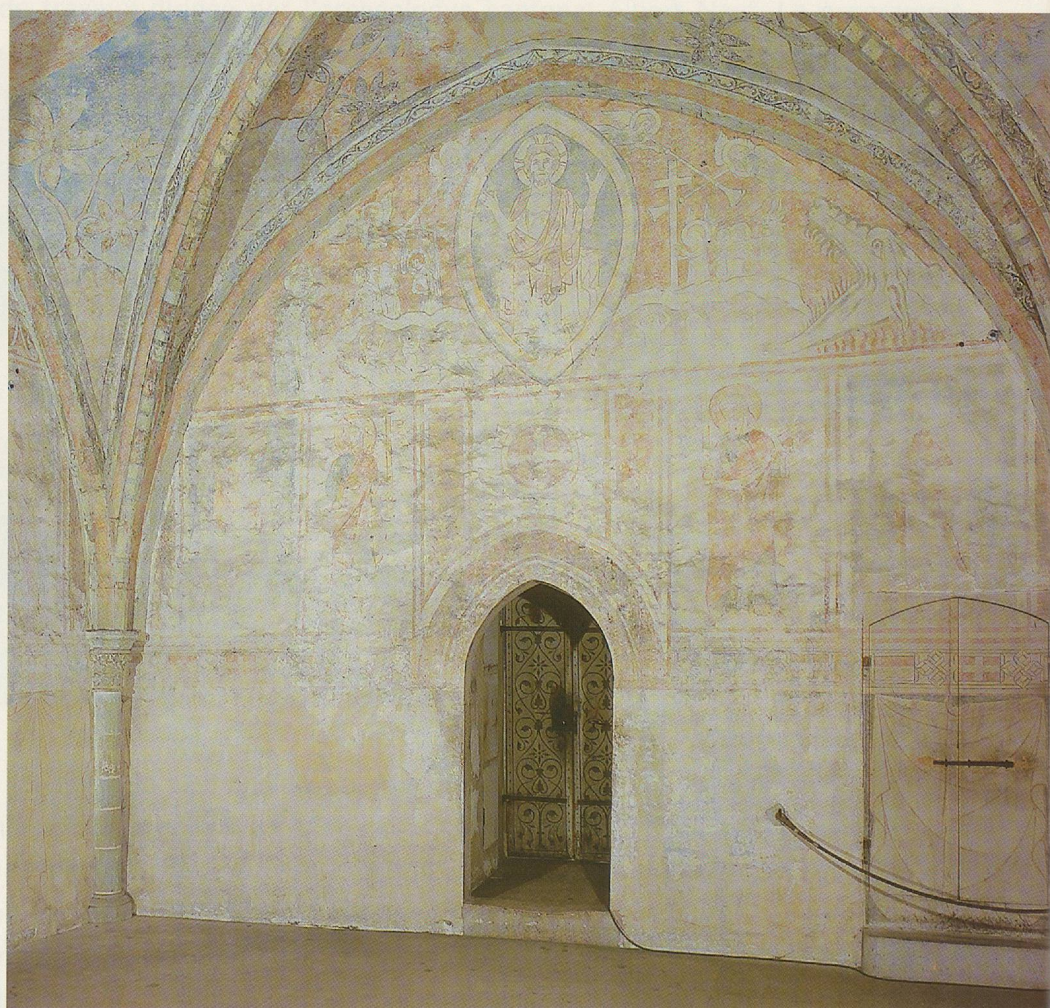
► Fig. 11  
Paroi occidentale, Jugement Dernier  
peint en 1914-1916 par l'atelier  
Correvon, copié de celui de l'ancienne  
priorale de Romainmôtier.

Les souscripteurs étaient en droit de s'attendre, non pas à moins de décor, mais au contraire à des peintures ravivées, plus belles, et intelligibles. Supprimer l'intervention des Correvon aurait eu aussi pour conséquence, en laissant deux parois entières sans décor, de briser l'unité du lieu tel qu'il se présentait à l'origine.

Fallait-il conserver alors l'œuvre de Correvon, solution que suggérait une autre tradition théorique? Pourtant cet artiste, conscient du poids de son intervention – l'analyse des matériaux le prouvait –, l'avait conçue pour être réversible et éphémère. Ses couleurs, posées selon une technique inspirée par celle des décors de théâtre de l'époque, étaient très fragiles et leur sauvegarde eût exigé des moyens disproportionnés, d'autant plus qu'elles étaient déjà en grande partie effacées (fig. 11). L'intérêt de cette intervention du début du siècle étant réel, mais secondaire par rapport à l'original, une telle dépense se justifiait mal.
