**Zeitschrift:** Cahiers d'archéologie romande  
**Herausgeber:** Bibliothèque Historique Vaudoise  
**Band:** 86 (2001)

## La mosaïque de la *venatio* de Vallon et son système d'évacuation d'eau

Frédéric SABY

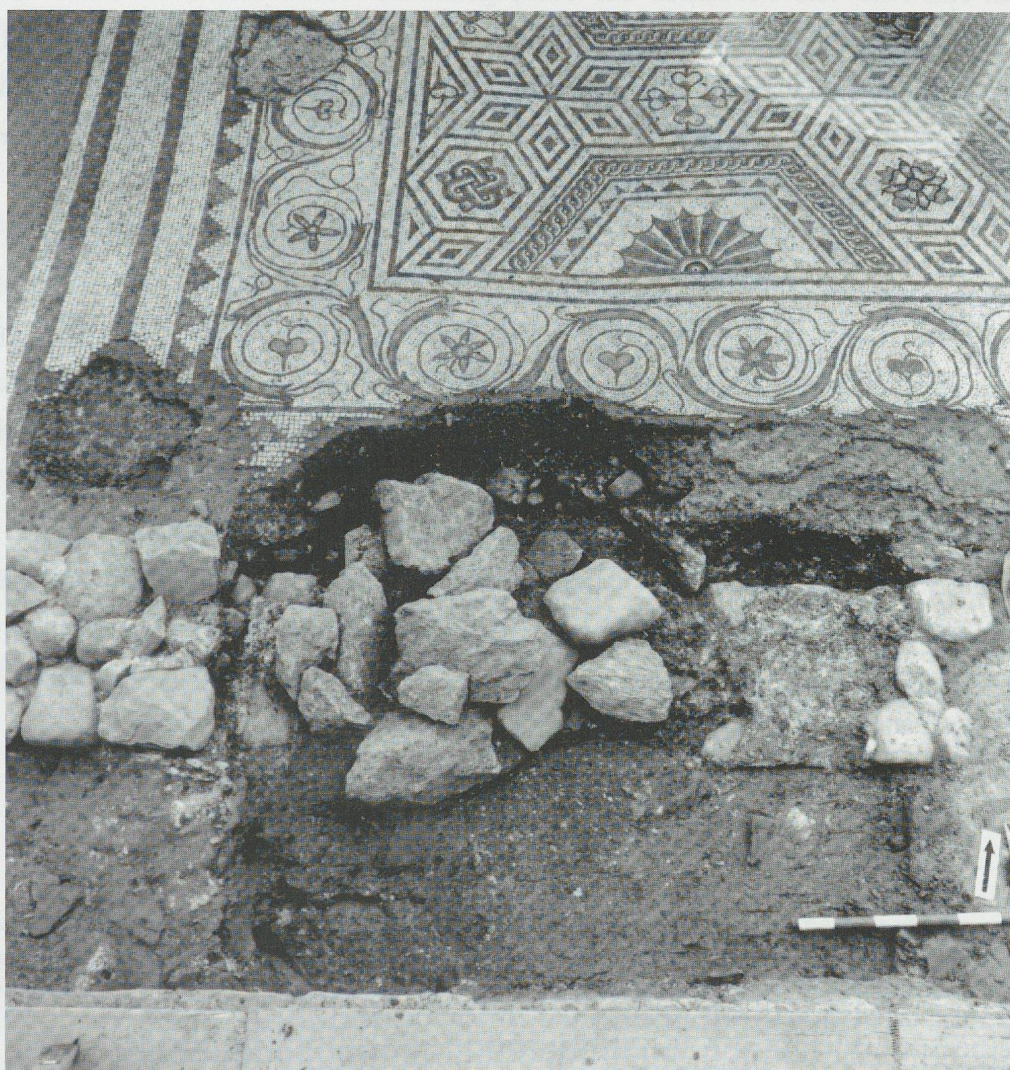
Fig. 5. Vallon, vue en plan du négatif du regard d'évacuation d'eau. Photographie SACF, F. Roulet.

était nécessaire afin d'en assurer le curage et l'entretien<sup>20</sup>. En outre, le regard était prolongé au sud par un conduit d'évacuation, dont le négatif sous-jacent au sol du portique se remarque en plan par une trace rectiligne noirâtre de 0,50 m de largeur<sup>21</sup>. Dans son axe, une canalisation maçonnée au mortier hydraulique collectait les eaux hors les murs et les acheminait en bordure de façade jusqu'à l'extrémité occidentale du bâtiment. Recueillant au passage les ruissellements d'un drain provenant d'une terrasse créée artificiellement en bordure de l'édifice, elle se déversait dans le ruisseau des Vaux avant que celui-ci, lors d'une de ses nombreuses crues, ne l'emporte et mette un terme au système d'évacuation du *triclinium* de la demeure<sup>22</sup>.
