**Artikel:** Yverdon-les-Bains et Sermuz à la fin de l'âge du fer  
**Autor:** Brunetti, Caroline / Curdy, Philippe / Cottier, Michel  
**Kapitel:** III: Les défenses de l'agglomération [IVe s. av. J.-C. (?) - 80 av. J.-C.]  
**DOI:** <https://doi.org/10.5169/seals-835665>

# LES DÉFENSES DE L'AGGLOMÉRATION

## [IV<sup>e</sup> s. AV. J.-C. (?) - 80 AV. J.-C.]

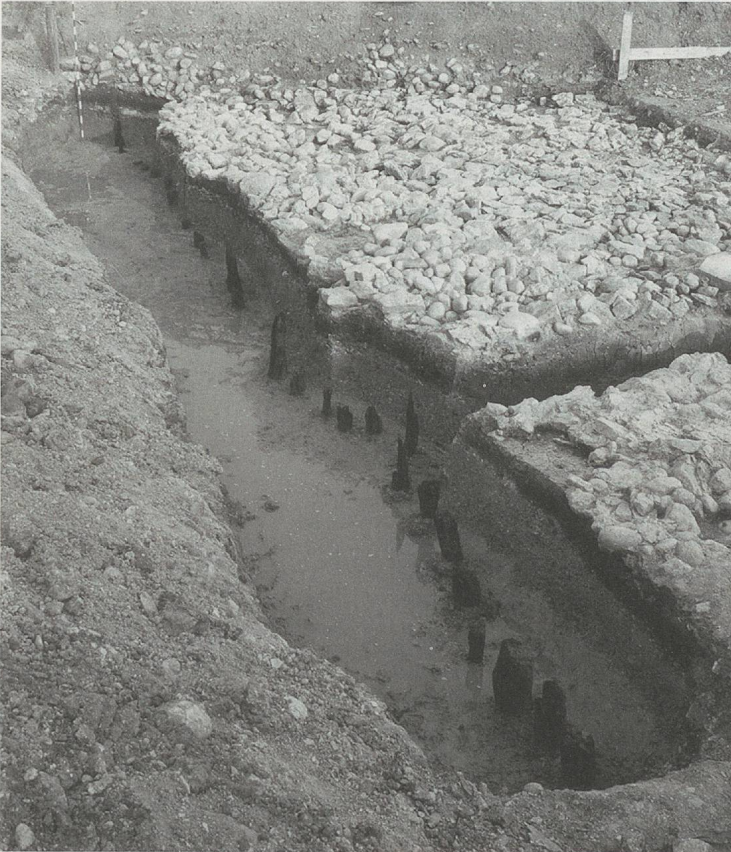
**Fig. 60.** Secteur sud, Philosophes 21. La palissade F en cours de dégagement.

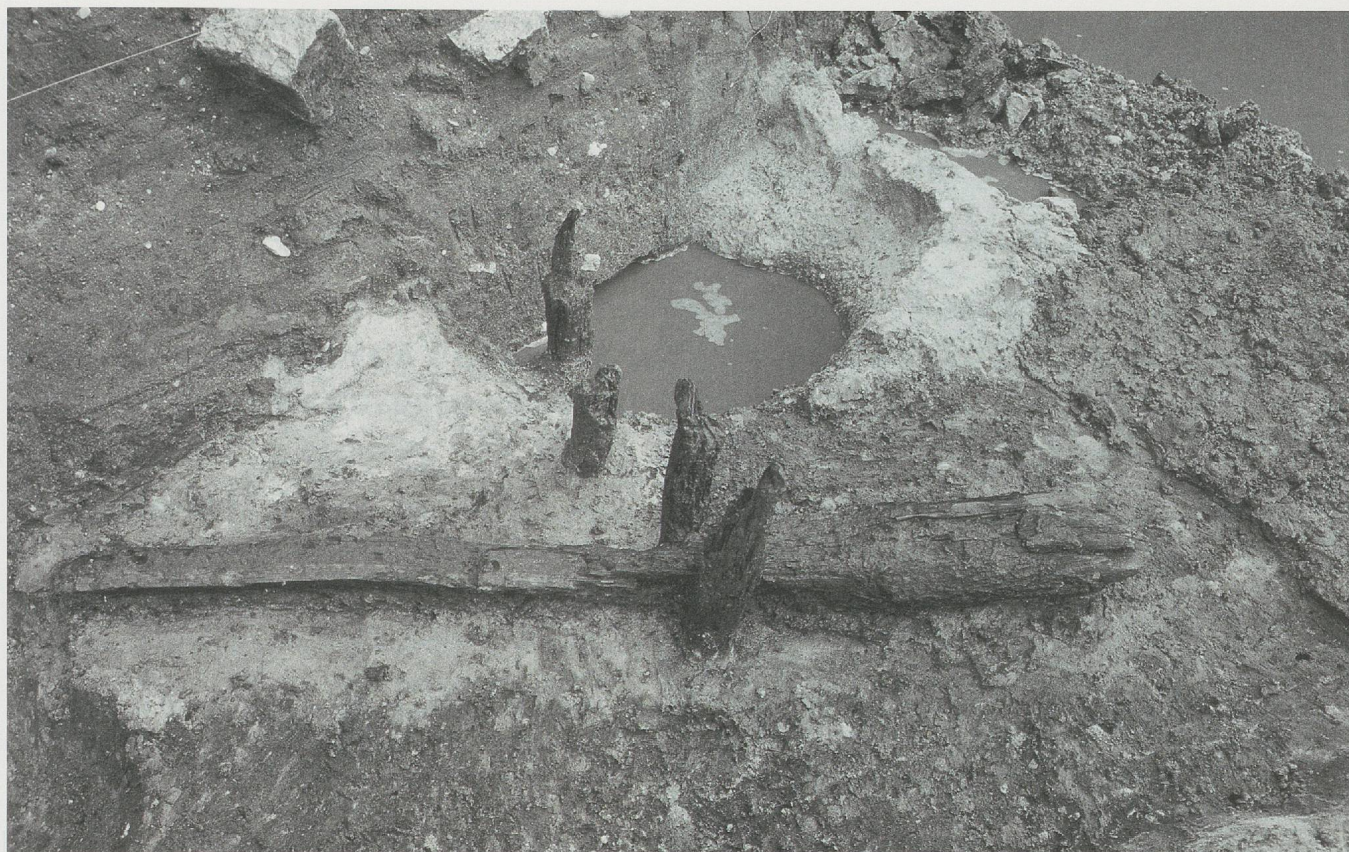
**Fig. 62.** Secteur sud, Philosophes 27. Vue depuis le sud de la palissade G qui recoupe la fosse d'implantation du poteau avant du rempart P 37.

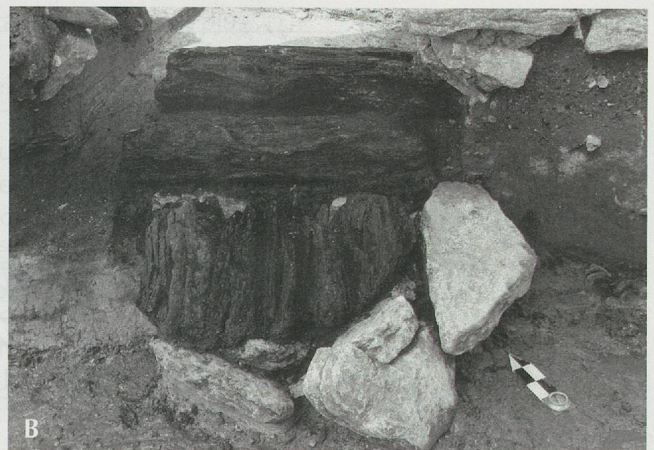
**Fig. 82.** Secteur sud, Philosophes 21, tronçon 5. Présentation des différents modes de calage des poteaux du rempart. **A** et **B** : Poteau avant P 116 : calage à l'aide de pierres et de deux planchettes de bois. **A.** Vue nord, **B.** Vue d'en dessus. **C.** Poteau avant P 103 : pierres de calage sous le bois.

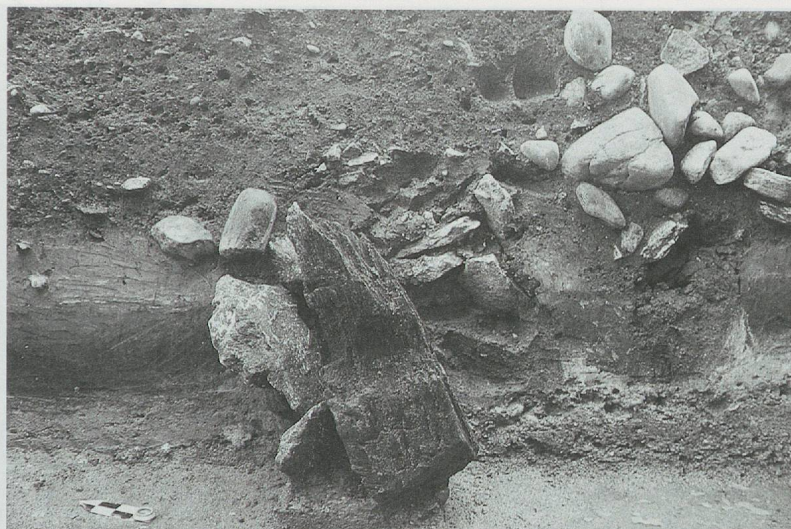
**Fig. 84.** Secteur sud, Philosophes 21. Vue latérale du poteau avant P 38 en cours de dégagement.

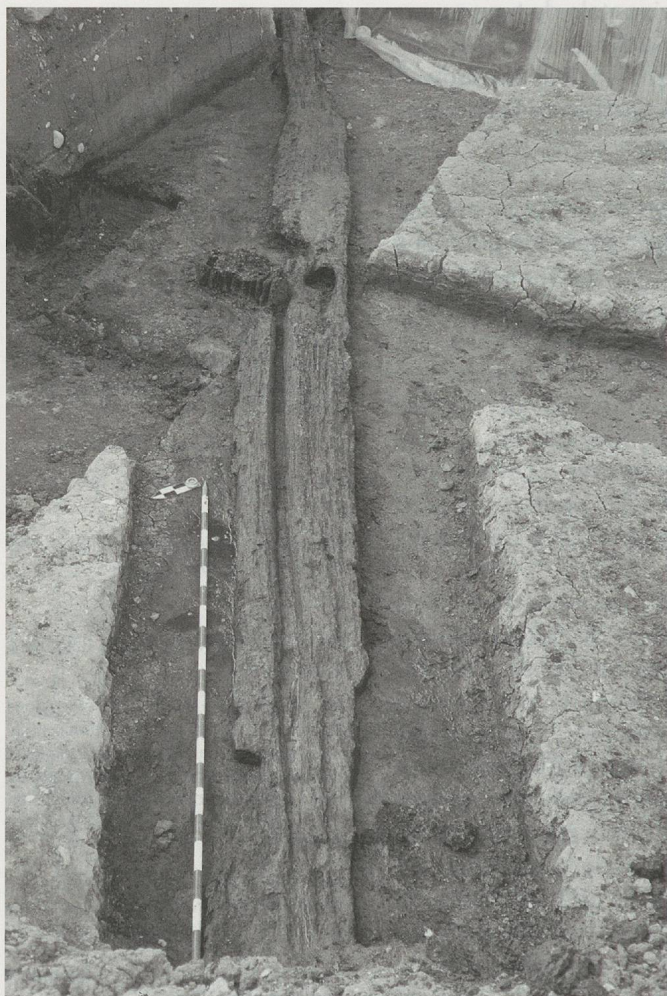
**Fig. 101.** Secteur sud, Philosophes 21. Vue de la planche ST 54 en cours de dégagement (situation fig. 78).

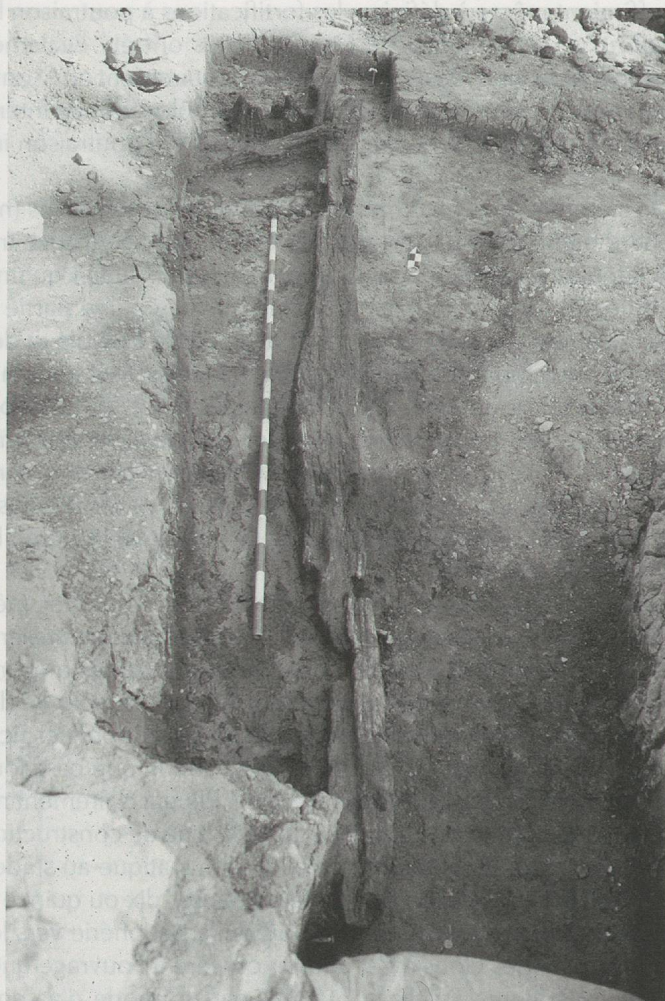
**Fig. 102.** Secteur sud, Philosophes 21. Vue de la planche ST 55
