**Artikel:** Le palais de Derrière la Tour à Avenches : étude des éléments de construction, de décor et du mobilier  
**Autor:** Castella, Daniel / Pury-Gysel, Anne de / Amrein, Heidi  
**Kapitel:** XV: Les placages de marbre  
**DOI:** <https://doi.org/10.5169/seals-835678>

# XV *Les placages de marbre*

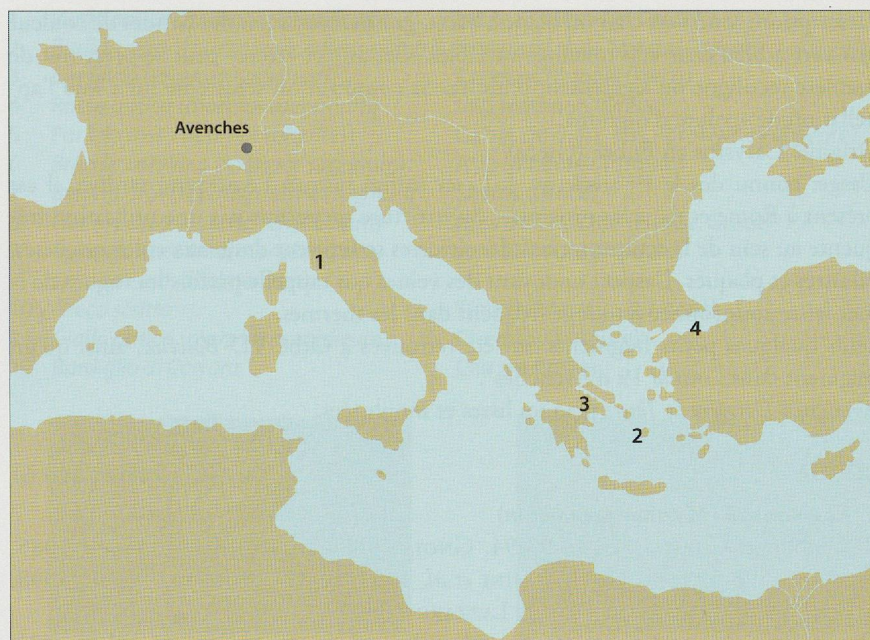
Fig. 21

Carte de répartition des carrières des marbres blancs.

- 1 Carrare
- 2 Paros
- 3 Massif du Pentélique
- 4 Marmara

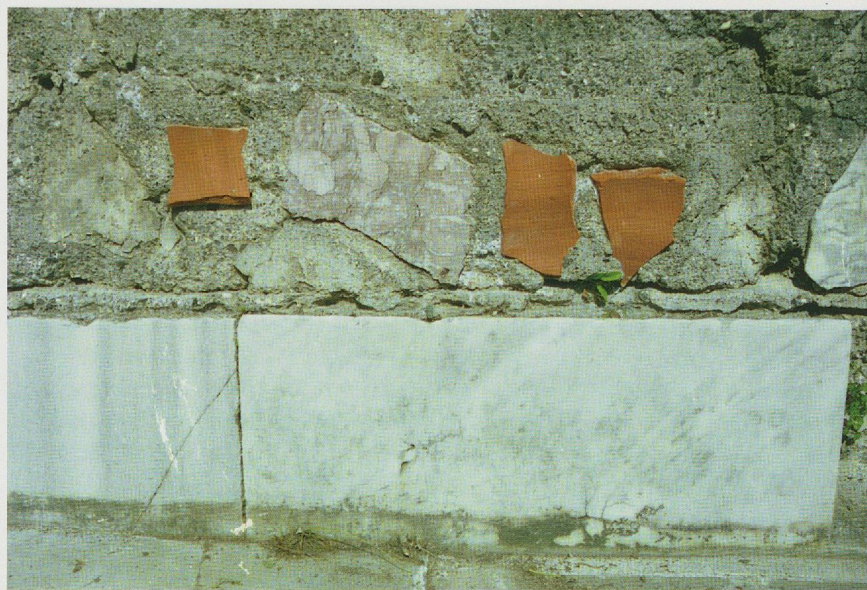
Fig. 26

Mortier d'accrochage avec tessons de céramique. Ostie.

Pour les placages de paroi, les artisans ont mis au point plusieurs systèmes de fixation. De nombreux fragments portent encore des traces de mortier de tuileau. Le n° 2 a même conservé une couche d'environ 5 à 7 cm d'épaisseur (fig. 25). La surface arrière de mortier de tuileau est plane, mais non lissée. Aucune empreinte de moellon n'est visible; il semble donc qu'il ne s'agisse pas de la couche qui était en contact avec le mur, mais plutôt d'une couche intermédiaire. Nous ne sommes donc probablement pas en présence de la totalité de l'accrochage, manque une première couche qui devait être appliquée directement sur le mur. L'emploi de mortier de tuileau est bien attesté; il a l'avantage sur le mortier blanc de sécher plus rapidement. Des fragments de céramique, ou encore de marbre, étaient parfois insérés dans la dernière couche de mortier, afin de niveler la surface, et peut-être aussi pour régulariser les variations d'épaisseur de certaines plaques (fig. 26).

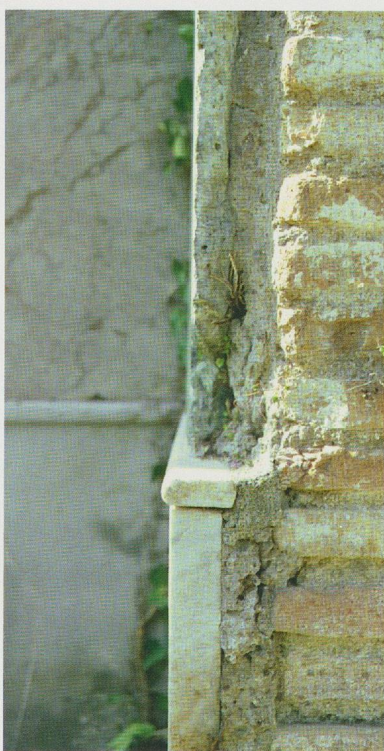
Fig. 27

Bandeau de séparation en place et en coupe. Ostie, Domus de la Fortune Annonaria (V, II, 8).

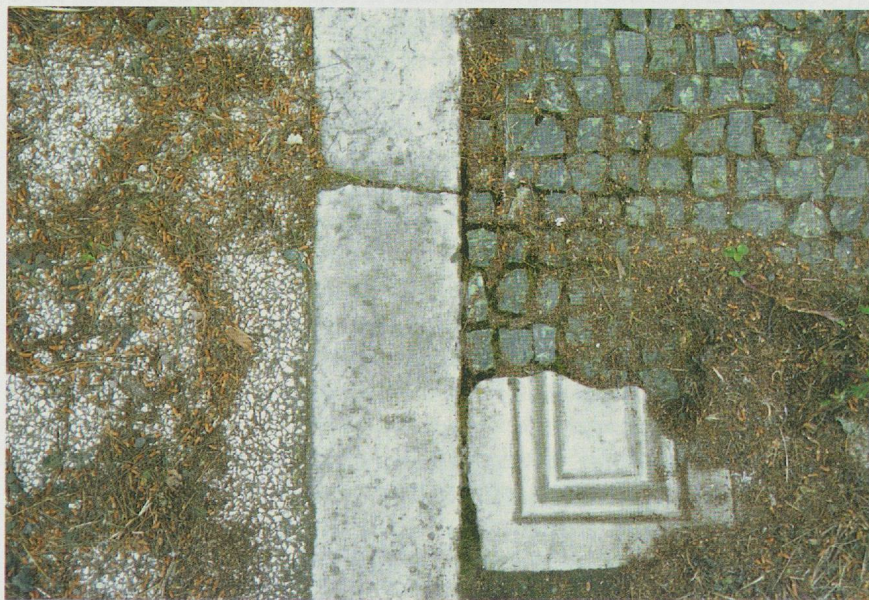
Fig. 31

Plaque moulurée, récupérée et insérée dans un tessellatum. Ostie, Thermes du Philosophe (V, II, 7).

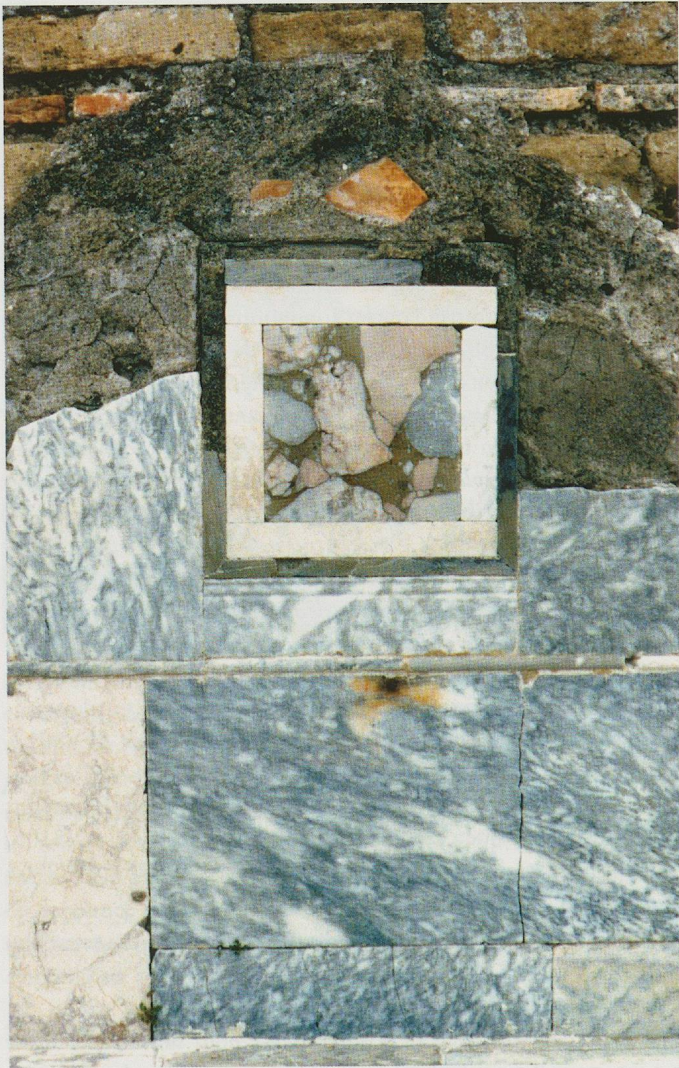
Fig. 32

Plaque moulurée, récupérée et insérée dans un placage de paroi. Ostie, Domus (IV, III, 4).

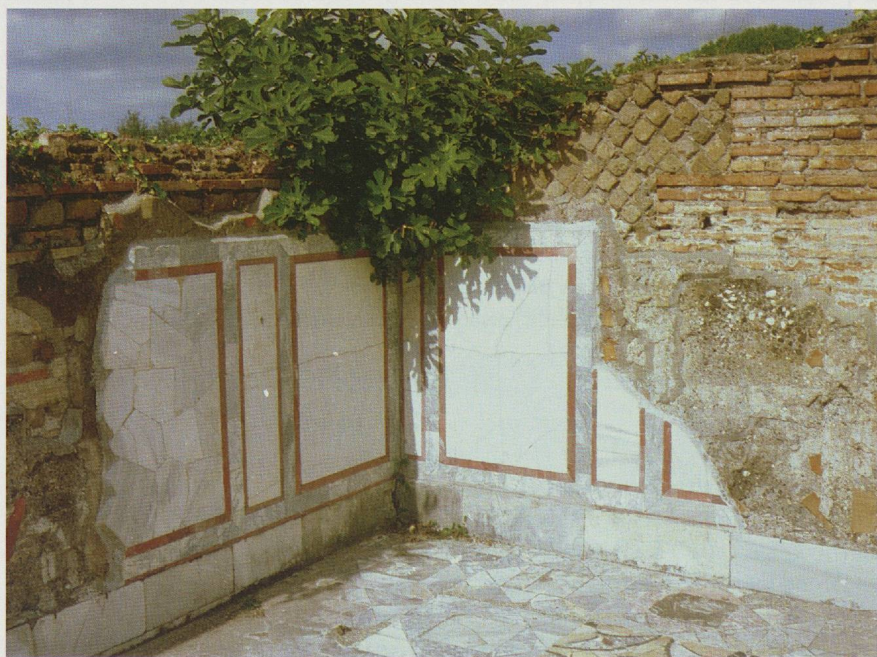
**Fig. 38**

Paroi portant de grands orthostates encadrés de bandeaux. Ostie, Domus d'Amour et Psyché (I, XIV, 5).

Pour les éléments de marbres colorés d'*opus sectile*, il est difficile de recomposer les divers ensembles en raison du manque d'homogénéité que certaines compositions peuvent révéler. Ici, la rareté du matériel nous incite à beaucoup de prudence. Sur la base de quelques exemples connus à Ostie (fig. 38, par exemple), et souvent

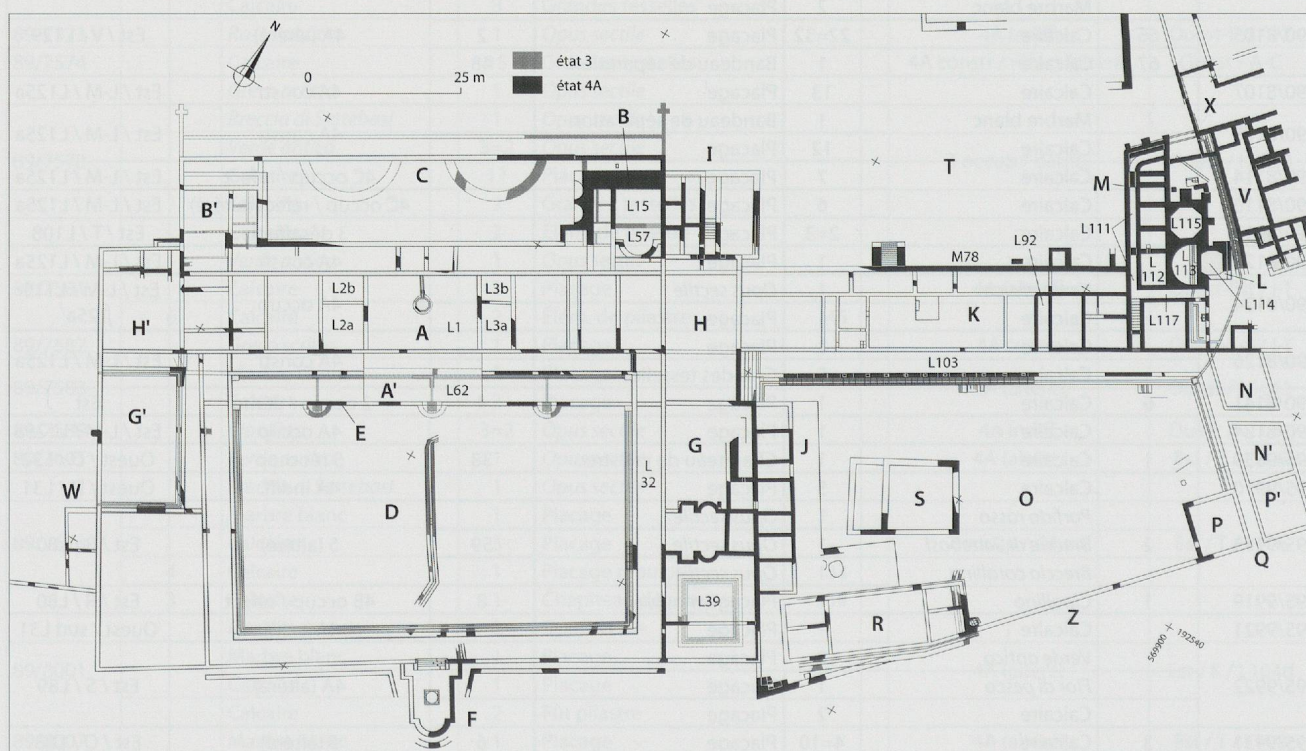
Fig. 62

Avenches, Derrière la Tour. Plan de l'état 4 avec la situation des corps et des locaux mentionnés dans le texte et dans le tableau fig. 61.
