**Artikel:** Les analyses archéologiques : une contribution à la connaissance historique du bâtiment  
**Autor:** Eggenberger, Peter / Jaton, Philippe / Sarot, Jachen  
**DOI:** <https://doi.org/10.5169/seals-835835>

# LES ANALYSES ARCHÉOLOGIQUES. UNE CONTRIBUTION À LA CONNAISSANCE HISTORIQUE DU BÂTIMENT

Peter Eggenberger, Philippe Jaton et Jachen Sarot

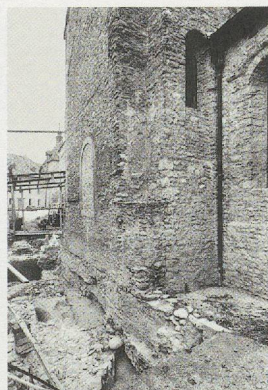
FIG. 24  
—  
Pan de maçonnerie conservé de la chapelle Notre-Dame (angle nord-est de son bras septentrional).  
Vue vers le nord-ouest

néanmoins, il en subsiste une plage de maçonnerie, enduite et munie d'une corniche, prise dans les structures du mur sud du transept de l'église (FIG. 24).

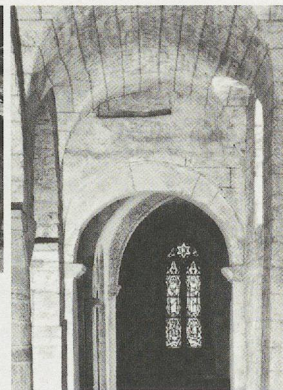
FIG. 26  
—  
Bas-côté sud, partie inférieure d'une arcature aveugle

Le premier enduit intérieur. – À l'intérieur de l'édifice, les conservateurs-restaurateurs ont retrouvé un crépi qui doit être considéré comme le premier à avoir été appliqué sur les parois. Un sondage pratiqué sur le mur ouest du vaisseau, près d'une fenêtre qui fut obstruée lors de la construction de l'avant-nef, a révélé que ce crépi était absent sur l'embrasure de la baie mais qu'il couvrait uniquement le bouchon la condamnant<sup>78</sup>. Quant à la fenêtre du bas-côté sud, qui connut un sort identique, la même observation a pu être faite (FIG. 28); bouchée à l'intérieur lors de la construction de l'avant-nef, elle a été réouverte lors de la restauration de 1899-1915. Au nord, en revanche, l'embrasure de la fenêtre correspondante qui ne fut pas condamnée par l'avant-nef fut enduite en même temps que les élévations. C'est sur ce même crépi que furent peints des joints noirs, simulant un appareillage blanc; mais ce décor n'a été retrouvé qu'en un endroit, à l'est du bas-côté sud (FIG. 26)<sup>79</sup>.

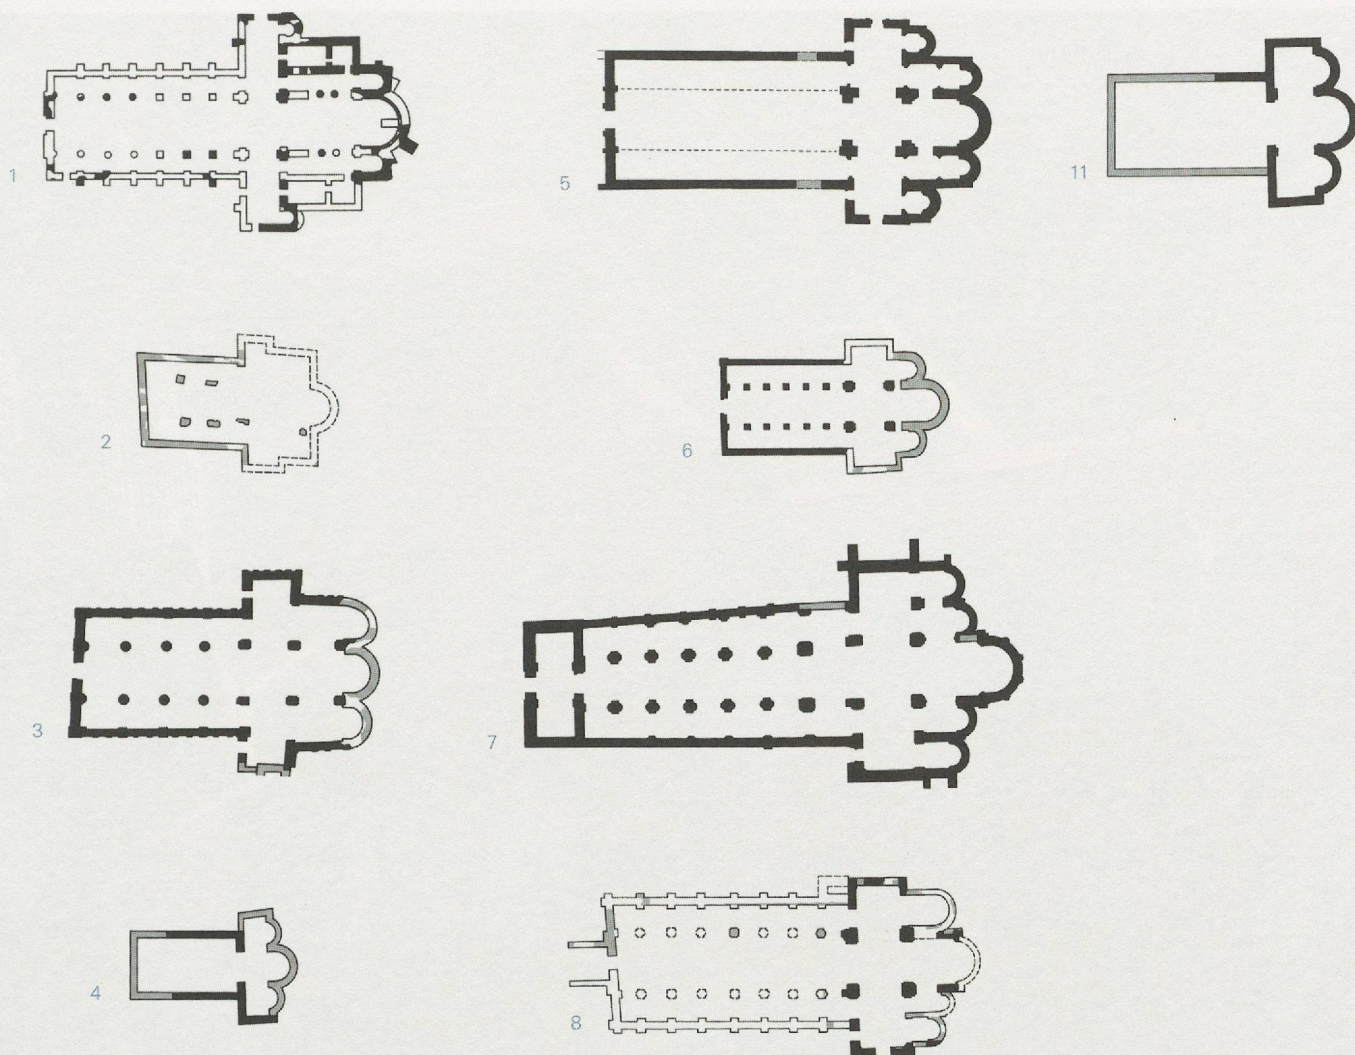
FIG. 29

Églises clunisiennes des X<sup>e</sup>/XI<sup>e</sup> siècles :

1. Cluny II (d'après Conant) ; le chœur de cette église est actuellement fouillé et son plan doit être revu (information transmise par Christian Sapin, Auxerre/Dijon)

2. Payerne I (d'après Sennhauser)

3. Romainmôtier (d'après Eggenberger)

4. Bursins (d'après Eggenberger)

Églises clunisiennes de la deuxième moitié du XI<sup>e</sup> et de la première moitié du XII<sup>e</sup> siècle en Suisse occidentale :

5. Rüeggisberg (d'après Descœudres/Gutscher)

6. Rougemont (d'après Sennhauser)

7. Payerne II (d'après Sennhauser)

8. Villars-les-Moines (d'après Eggenberger)

9. Ile Saint-Pierre, basilique I (d'après Gutscher)

10. Ile Saint-Pierre, basilique II (d'après Gutscher)

Église bénédictine du XI<sup>e</sup> siècle :

11. Saint-Sulpice (d'après Eggenberger)

Plans d'églises clunisiennes et bénédictines. Ech. 1:1000

Des avant-nefs apparurent aux XI<sup>e</sup>/XII<sup>e</sup> siècles dans de nombreuses églises clunisiennes ou de communautés affiliées; nous ne citerons ici que celles de Payerne (Payerne II) et de Tournus (France)<sup>107</sup>. Dans le *Consuetudinaire de Farfa*, la *galilea* est décrite comme un ouvrage agrémenté de deux tours<sup>108</sup>. Si celle de Romainmôtier adopta cette disposition, certaines particularités architecturales frappent dans la mesure où elles n'ont pas été influencées par l'art roman propagé par Cluny. Ces spécificités se manifestent aussi dans les églises clunisiennes citées précédemment, soit celles de Payerne (église II), Rüeggisberg, Rougemont, Villars-les-Moines et de l'île Saint-Pierre (lac de Bièvre, deux églises), construites entre la deuxième moitié du XI<sup>e</sup> et la première moitié du XII<sup>e</sup> siècle, et qui forment, au sein de l'Eglise clunienne, un groupe typologique à part (FIG. 29/5 - 29/10).

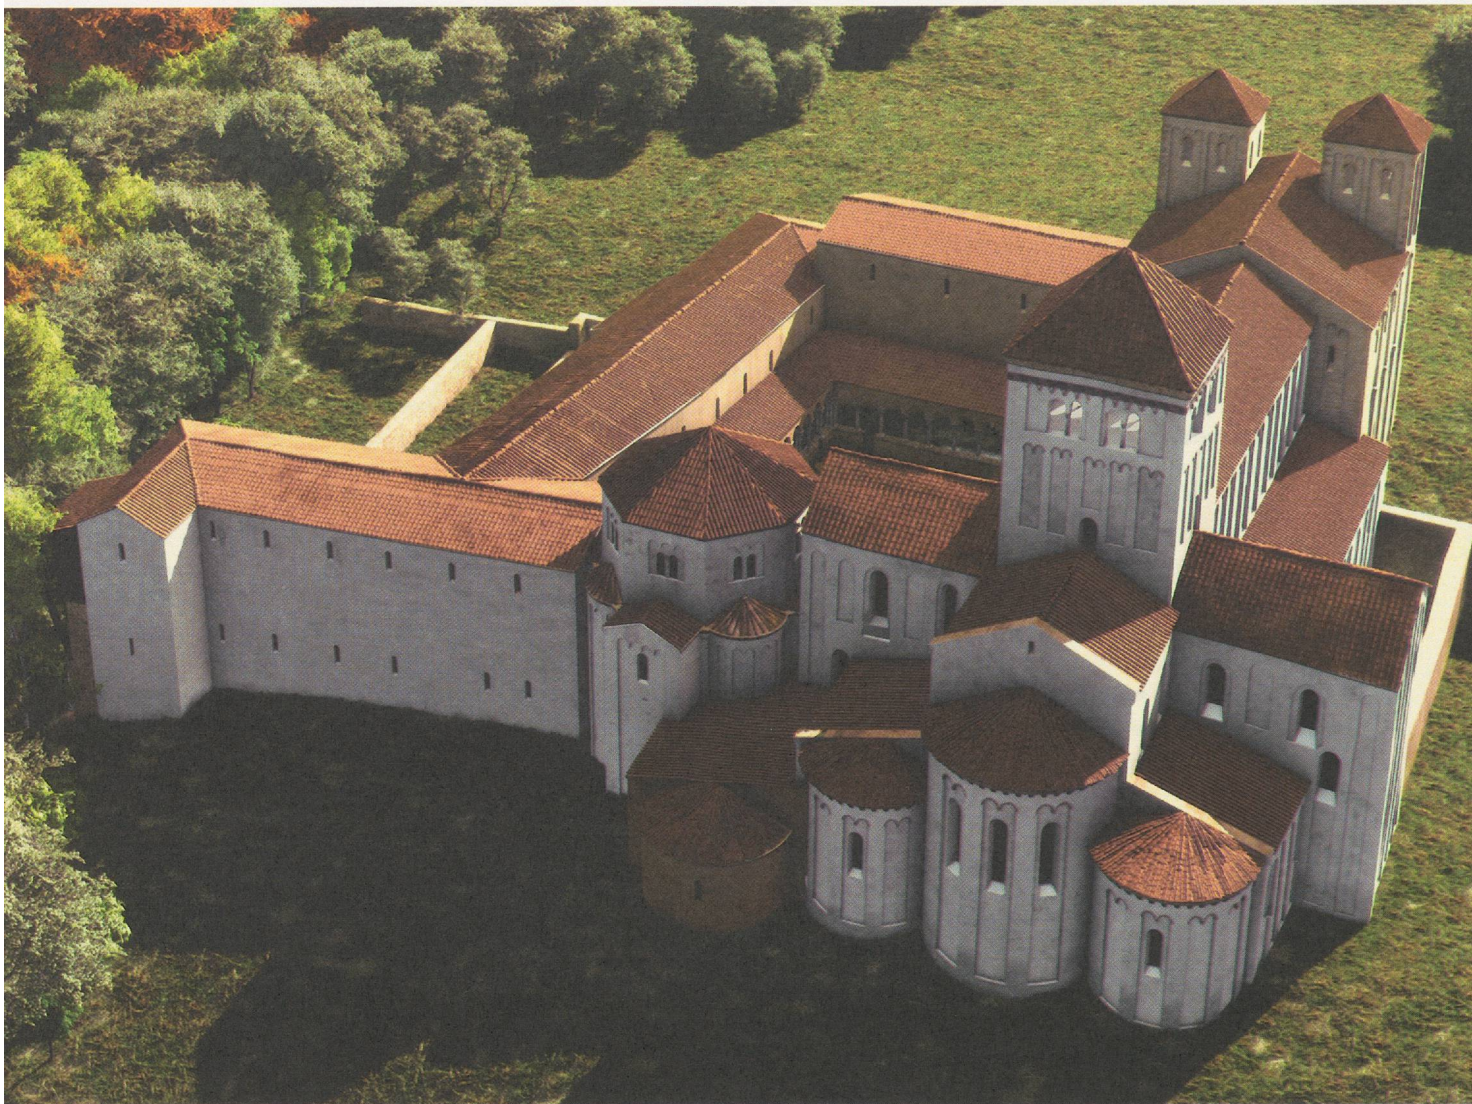
FIG. 30

Reconstitution du développement du chevet.  
Vue depuis l'est

Trois absides, probablement aussi décorées d'arcatures aveugles à l'extérieur, formaient le chevet d'origine avant son remplacement à l'époque gothique (FIG. 30). Le chœur est profond de

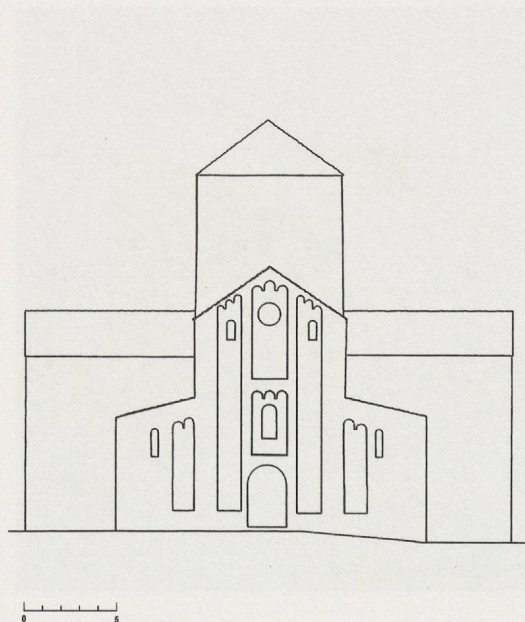
FIG. 38  
—  
Reconstitution de la façade ouest de l'église romane. Ech. 1: 400

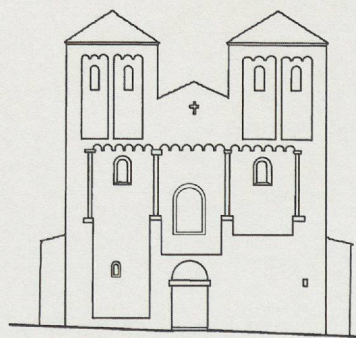
FIG. 39  
—  
Reconstitution de la façade ouest de l'avant-nef. Ech. 1: 400

– L'avant-nef, jointe à l'église après son achèvement et prenant la place du porche bas dont on suppose l'existence, montre une maçonnerie dépourvue de crépi, élevée à l'aide de moellons façonnés à la laie et au pic et provenant peut-être en partie de ruines romaines. Les parements sont structurés par un réseau de pilastres et de demi-colonnes sommés de chapiteaux simplement incisés sur lesquels reposent les rangs d'arcatures aveugles (FIG. 39-41)<sup>89</sup>.

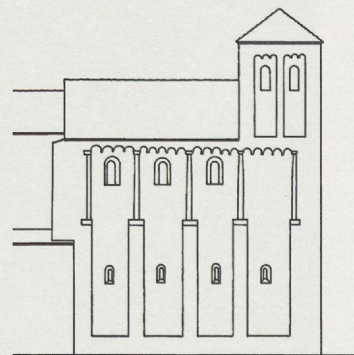
FIG. 40  
—  
Reconstitution de la façade nord de l'avant-nef. Ech. 1: 400

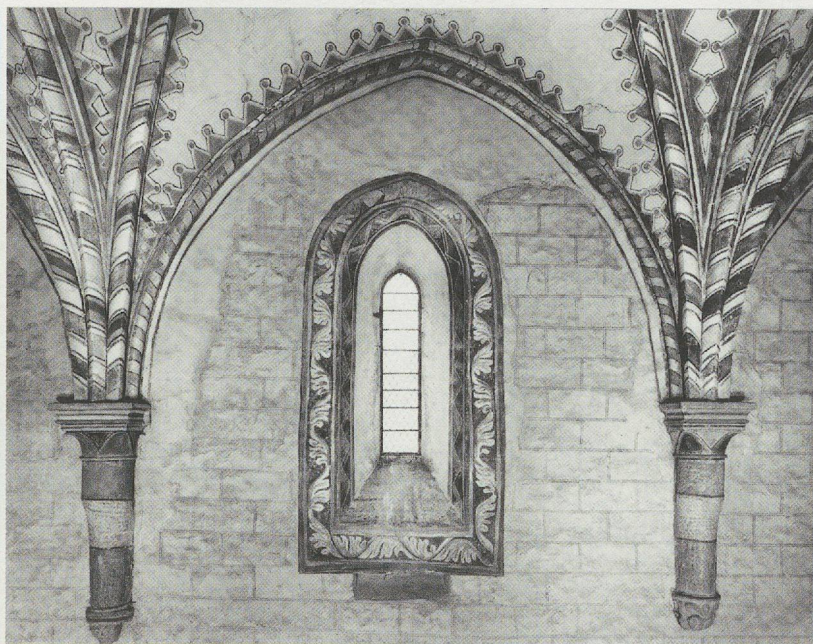
FIG. 48

Trace d'enduit du mur haut sud du vaisseau central, laissée par l'arcature au pied du berceau de la voûte, disparu

La croisée est couverte d'une coupole; les croisillons du transept, les travées d'avant-chœur et les bas-côtés de la nef le sont d'un berceau. Les voûtes en berceau continu ne permettent pas de reconnaître immédiatement le rythme imprimé à la nef; les piles centrales et les piliers engagés dans les bas-côtés sont alors seuls à en définir les quatre travées. Les parois sont discrètement fractionnées par les supports de voûte; les murs hauts présentent, à la hauteur de chacun d'eux, un fût cylindrique engagé, couronné d'un chapiteau et posé sur un culot modestement sculpté ou mouluré (FIG. 27 ET 48).

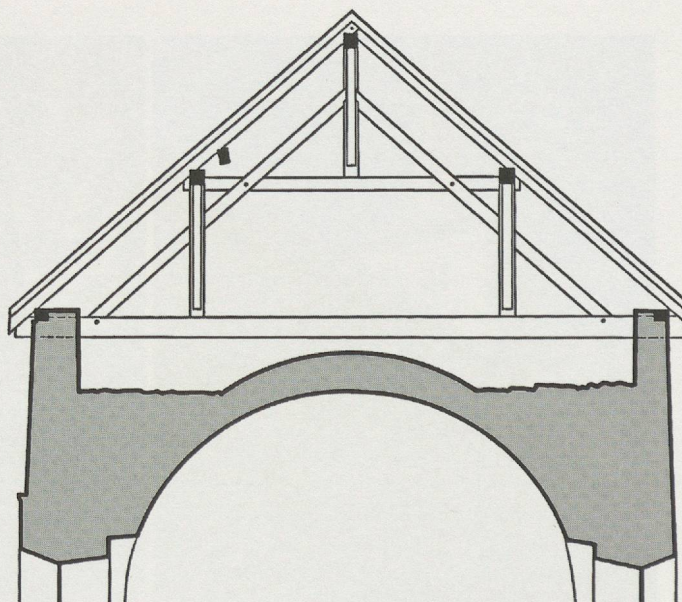
FIG. 51

Charpente de la travée centrale de l'avant-choeur et du sanctuaire, de 1586/87. Ech. 1:100

À la fin du XIX<sup>e</sup> siècle, le grenier élevé au-dessus du porche n'était pas seul à avoir profondément modifié la silhouette médiévale de l'église. De puissants contreforts étaient venus épauler l'édifice en maints endroits, l'échauguette au chevet du sanctuaire avait été supprimée, de nouvelles portes et fenêtres avaient été percées, les pans de toiture couvrant les bas-côtés de la nef et les travées latérales de l'avant-chœur avaient été surélevés au-dessus du niveau de tablette des fenêtres hautes, et le toit du sanctuaire débordait sans interruption par-dessus les chapelles latérales (FIG. 142-143). Finalement, seules les charpentes du clocher et du «Prieuré», assemblées en 1525/26 et en 1530/31 respectivement<sup>148</sup>, étaient encore antérieures à la Réforme; toutes les autres avaient été refaites (FIG. 50-52).

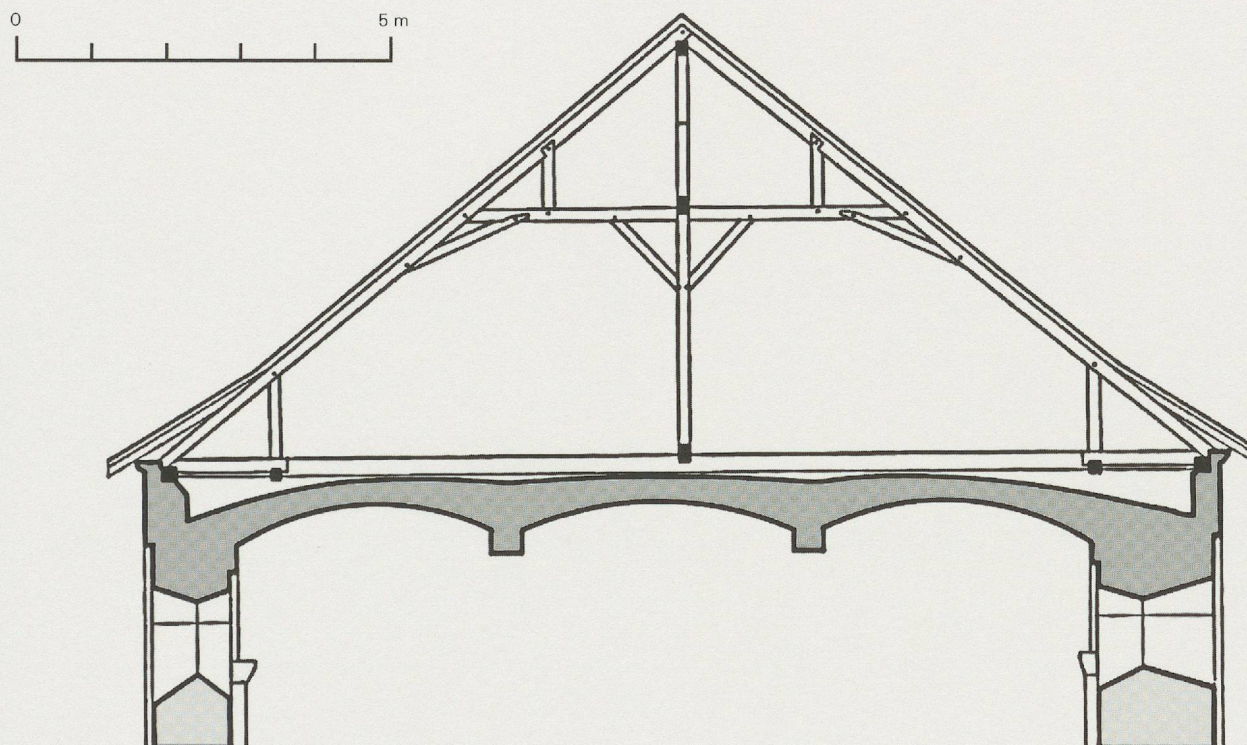
FIG. 52

Charpente de l'avant-nef,  
état primitif de 1548/49.  
Ech. 1:100
