**Artikel:** Sion, Sous-le-Scex (Valais, Suisse) : III, Développement d'un quartier de la ville antique  
**Autor:** Haldimann, Marc-André / Paccolat, Olivier / Andenmatten, Romain  
**Kapitel:** II: Découvertes de l'époque romaine  
**DOI:** <https://doi.org/10.5169/seals-1036601>

## II. DÉCOUVERTES DE L'ÉPOQUE ROMAINE

### II.1 TERRASSES ET ZONE INONDABLE À « SOUS-LE-SCEX OUEST »

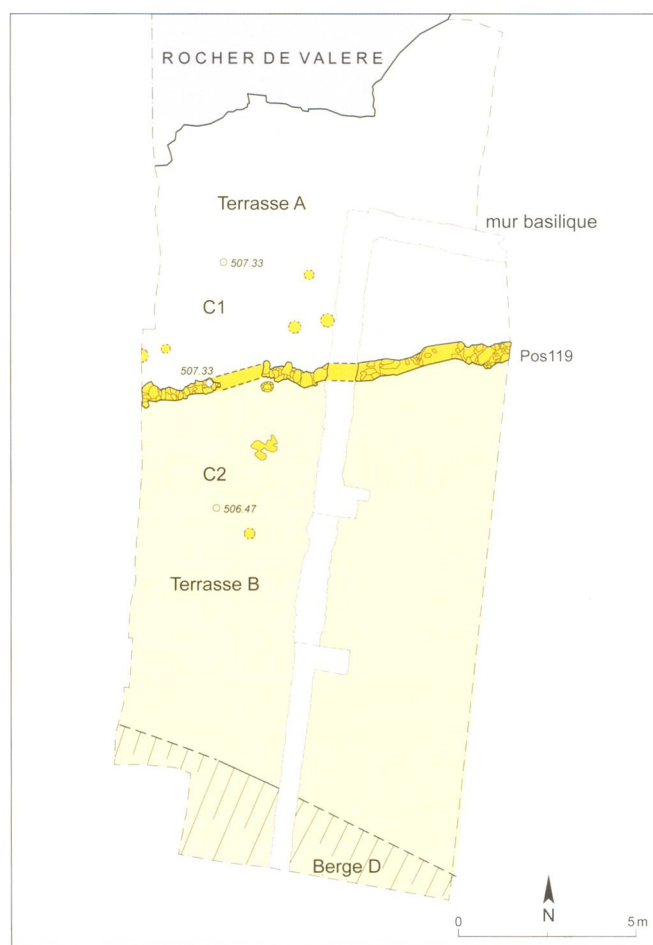
**Fig. 10** – Sion, « Sous-le-Sceux ouest ». Plan détaillé des vestiges romains dans la partie ouest du secteur.

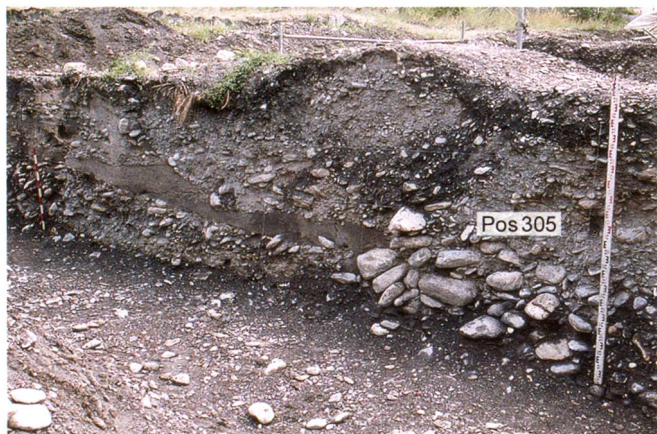
**Fig. 13** – Sion, « Sous-le-Scex ouest ». Coupe de terrain de la digue Pos305 d'époque romaine et des alluvions fines qui se sont déposées sur le talus de la berge. Vue de l'ouest.

par un véritable massif de pierres formant le blocage arrière (**Fig. 13**). Vierge de tout mobilier, il est directement scellé par des alluvions fines (limons) qui livrent du matériel céramique du 2<sup>e</sup> siècle après J.-C.

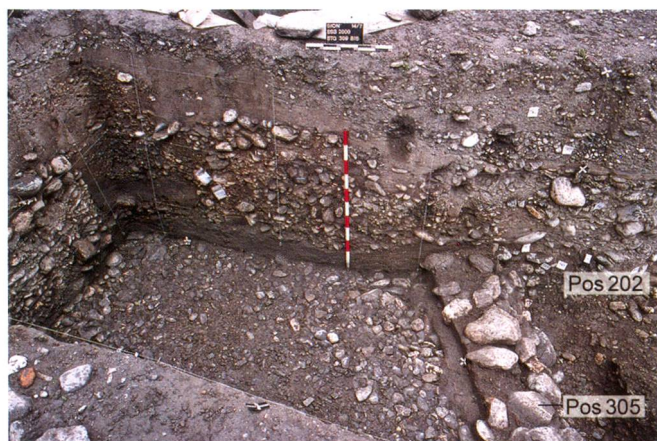
**Fig. 14** – Sion, « Sous-le-Scex ouest ». Coupe de terrain du mur de digue Pos305 et la planche de cuvelage Pos202. Vue de l'ouest.

Un cuvelage de planches attesté par un négatif de bois vertical (**Pos202**), recoupant les limons de débordement et scellant l'état initial de la digue, matérialise une réfection : il remplace un segment de boulets (**Fig. 14**). Cette réparation est clairement postérieure à l'empierrement, même si des tronçons de l'aménagement originel ont pu perdurer. La datation effectuée sur le bois du cuvelage place cette réfection entre le milieu du 1<sup>er</sup> et la première moitié du 3<sup>e</sup> siècle apr. J.-C.<sup>20</sup> Sur le talus de la berge, une couche de démolition (**Pos324**) composée presque exclusivement de fragments de mortier suggère des travaux contemporains d'arasement ou de démolition sur la terrasse, sans qu'on puisse en préciser la nature.

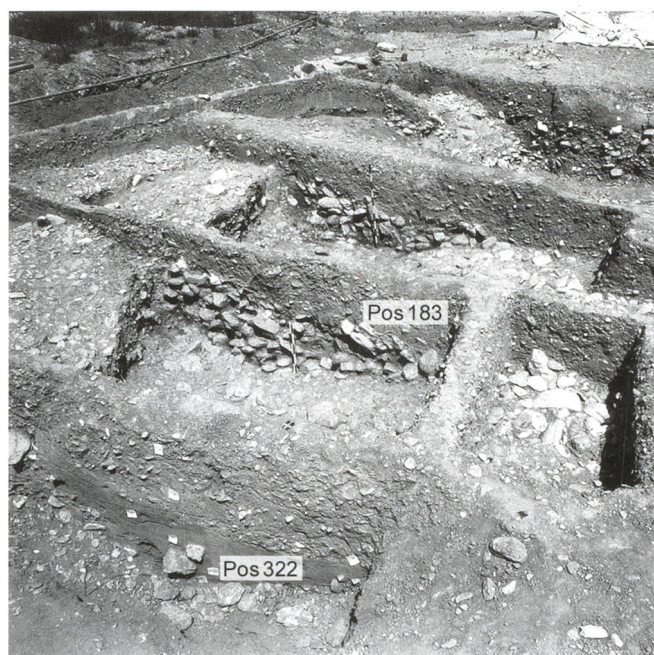
**Fig. 16** – Sion, « Sous-le-Scex ouest ». Canal de dérivation Pos322 (vidangé) avec remplissage de pierres sur une partie de son parcours (Pos183) pour servir de rampe d'accès à la basilique funéraire du Haut Moyen Âge. Vue de l'ouest.

Entre l'époque romaine tardive et le début du Haut Moyen Âge, un large fossé est-ouest (**Pos322**) est creusé dans les sédiments torrentiels comblant la zone inondable. De section en forme d'auge, sa profondeur moyenne est d'environ 0,80 m pour une largeur minimale de 3,50 m à son niveau d'ouverture<sup>22</sup>. Ne respectant pas l'orientation de la dynamique sédimentaire ni le pendage général du cône de la Sionne, il ne peut être d'origine naturelle. Repéré sur une trentaine de mètres, il se poursuit au-delà de la limite de fouille, en direction du site de « Sous-le-Scex est » (**Fig. 15**, **Fig. 16**). Son tracé semble suivre une courbe de niveau expliquant son léger changement d'orientation ; il présente un pendage faible et régulier vers l'est. Son côté nord est, par endroit, renforcé par des pierres disposées de chant ; elles peuvent signaler l'existence d'un cuvelage disparu. Le fond du fossé a livré des niveaux fins de silts ou de limons parfaitement stratifiés ; ils suggèrent des dépôts de décantation ou de gravité en eaux calmes, à l'instar de ce qui s'observe dans certains canaux de dérivation (bisses ou meunières). L'intercalation de fines strates organiques entre ces dépôts indique un apport en eau irrégulier qui permet le développement d'une maigre végétation intermittente, décomposée *in situ* et recouverte par de nouveaux apports alluviaux.

Les caractéristiques de cet aménagement, la nature de son remplissage et la proximité directe de la Sionne confortent l'hypothèse d'un canal de dérivation ou d'une amenée d'eau à ciel ouvert. La création de cet aménagement est difficile à dater avec précision. Son creusement remonte à l'époque romaine tardive, voire au début du Haut Moyen Âge, car il survient après le comblement définitif de la zone inondable au 3<sup>e</sup> siècle. Sa fonction et sa destination exacte demeurent incertaines, mais sa relation avec la zone d'activité artisanale ou le complexe thermal liés à la *villa suburbana* découverte sur le site de « Sous-le-Scex est » semble plausible. À la lumière des découvertes récentes en Suisse, ce canal pourrait également indiquer la présence d'un moulin hydraulique<sup>23</sup>.

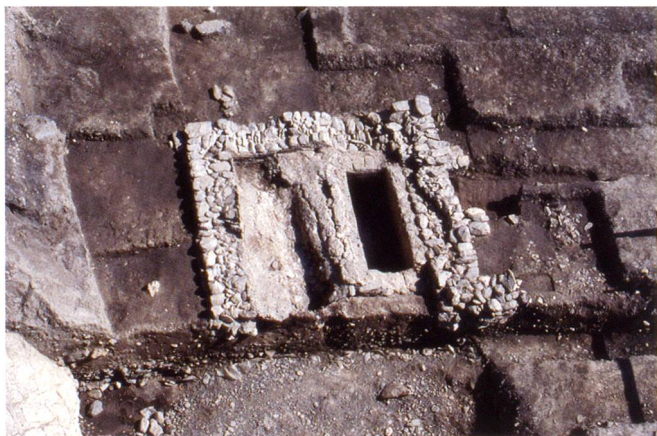
Fig. 25 – Sion, « Sous-le-Sceux est ». Petit mausolée (2). Le mur ouest a été détruit lors du creusement de la tranchée de 1985. Vue de l'ouest.

Le second mausolée (2), plus modeste, est établi à proximité de la falaise (Fig. 25). Entièrement maçonné, trois de ses murs sont substantiellement conservés, la façade occidentale ayant été détruite lors du creusement de la tranchée exploratoire de 1985. Sa surface interne de 3,10 par 2,60 m, abrite une tombe maçonnée (*forma*) et une autre composée d'un sarcophage monoxyle. L'ensemble est entièrement doté d'un enduit pariétal et d'un sol en mortier soigneusement lissé scellant la tombe monoxyle et recouvrant les parois de la *forma*.

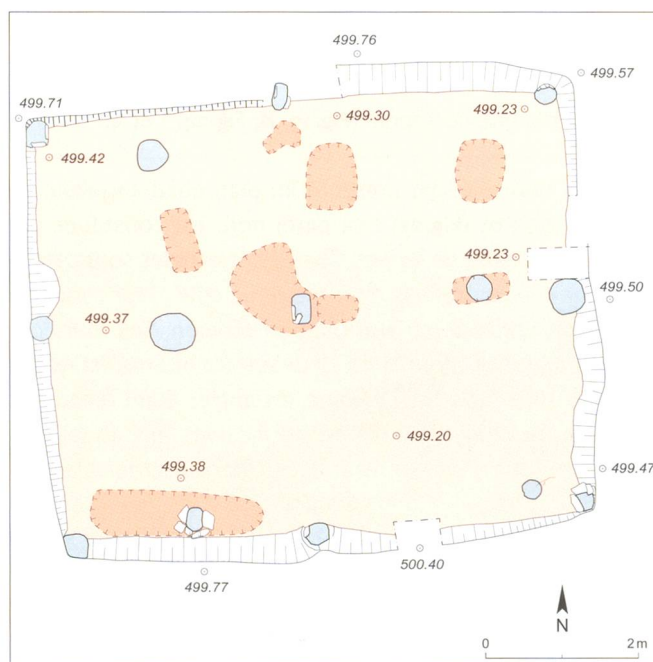
Fig. 26 – Sion, « Sous-le-Sceux est ». Plan schématique du bâtiment semi-enterré (st.20). En gris : trous de poteau ; en orange foncé : fosses et dépressions.

Les dimensions de ce bâtiment sont importantes, sa surface dépassant les 40 m<sup>2</sup> (6 x 7 m) (Fig. 26, Fig. 27). La charpente en bois est portée par huit poteaux : un dans chaque angle et

un au milieu de chaque côté. Trois autres poteaux sont mis en évidence dans la partie médiane de la maison ; ils matérialisent une séparation intérieure ou un renforcement plus tardif<sup>30</sup>. Des fosses et dépressions de petites dimensions repérées dans le sol du bâtiment reflètent par ailleurs la présence d'équipements intérieurs difficilement interprétables.

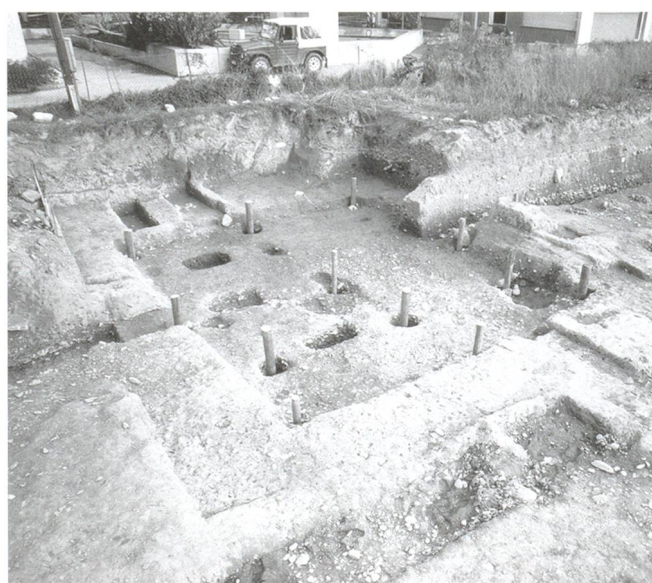
Fig. 27 – Sion, « Sous-le-Sceux est ». Bâtiment (st.20) avec restitution de l'armature à poteaux. Vue du nord-ouest.

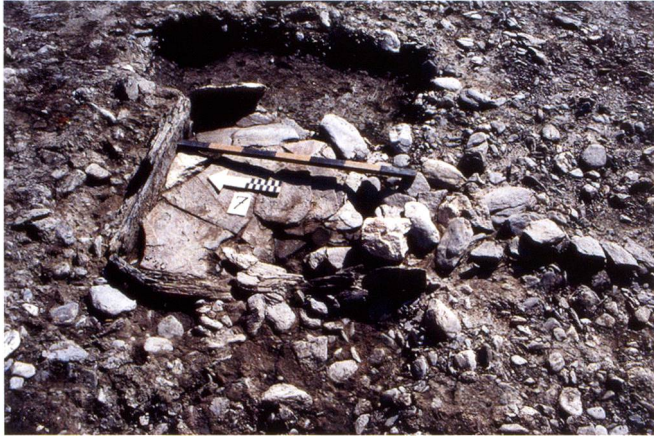
Fig. 29 – Sion, « Sous-le-Sceux est ». Foyer (st.7). Vue de l'ouest.

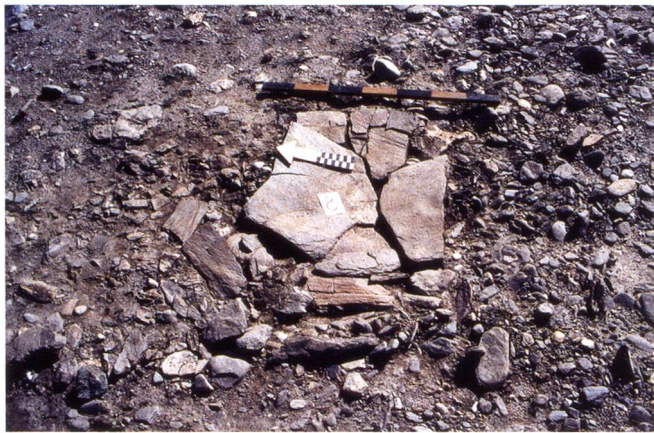
Fig. 30 – Sion, « Sous-le-Sceux est ». Foyer (st.8). Vue de l'ouest.

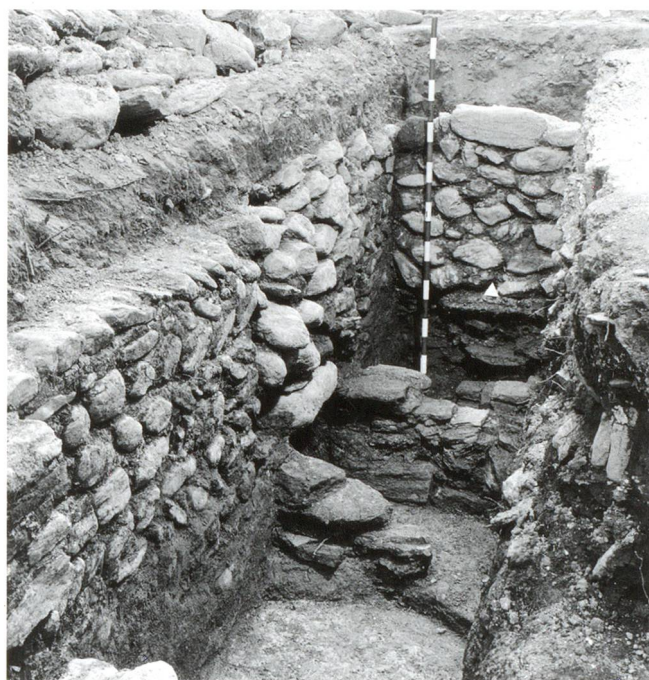
Fig. 33 – Sion, « rue du Scex ». Extrémité des piédroits du canal de chauffe s'engageant dans l'hypocauste du local L1. Vue du nord-est.

Il s'agit d'une pièce chauffée par hypocauste, dont le foyer est installé dans le local L4. Seul un segment de 1 m du mur méridional a été dégagé jusqu'au sol inférieur. Dans ce sondage, le système de soutènement des pilettes de terre cuite reposant sur une *area* en mortier blanc apparaît, ainsi que le canal de chauffe s'engageant dans la pièce (Fig. 33). Du sol supérieur en mortier au tuileau, situé 0,65 m au-dessus de l'*area*, il ne reste qu'un lambeau conservé près de la paroi ouest. Le remplissage de l'hypocauste est constitué de démolition contenant des fragments de tuiles, de *tubuli* et de boudins d'étanchéité en quart-de-rond ; ces derniers sont l'indice de la présence d'un bassin sur l'ensemble de la pièce ou sur une partie de celle-ci (*alveus*). Des indices de réfection des murs du canal de chauffe apparaissent : toute la partie

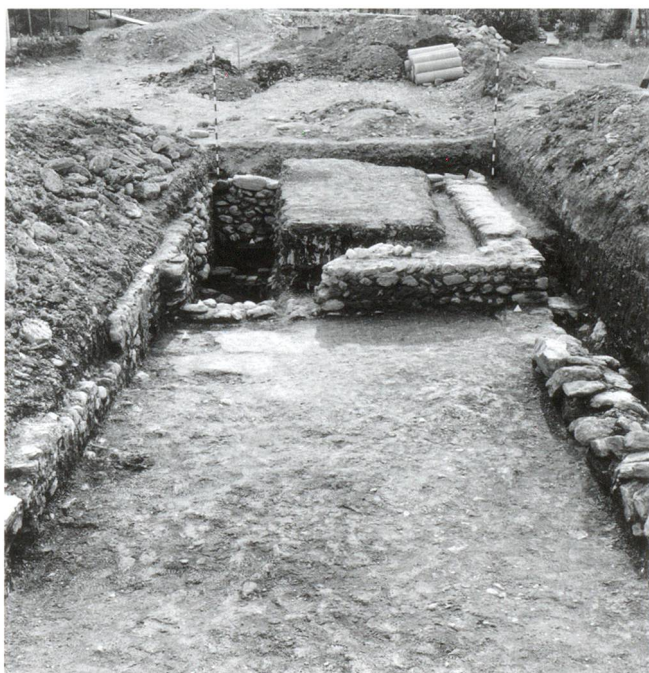
Fig. 35 – Sion, « rue du Scex ». Local L2 (premier plan) et local chauffé L1 (arrière-plan). Vue de l'est.

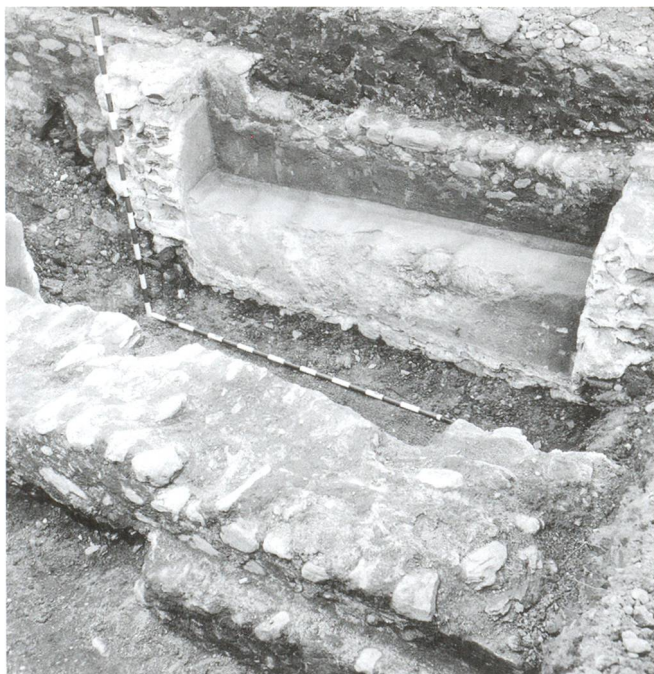
Fig. 36 – Sion, « rue du Scex ». Le bassin L3, accolé au local L2, a été recoupé par une tranchée. On distingue l'épaisse couche de mortier hydraulique au tuileau et le boudin d'étanchéité sur les bords du fond pour assurer l'imperméabilité de la structure. Vue du sud.

Ce petit bassin d'eau froide est accessible depuis le local L2 par une marche et un seuil d'entrée dont la limite n'est pas assurée. Les parois sont enduites d'un mortier au tuileau hydraulique (Fig. 36). Des boudins d'étanchéité sont installés sur les côtés et dans les angles. L'évacuation de l'eau se faisait par un conduit traversant la paroi sud de la pièce.

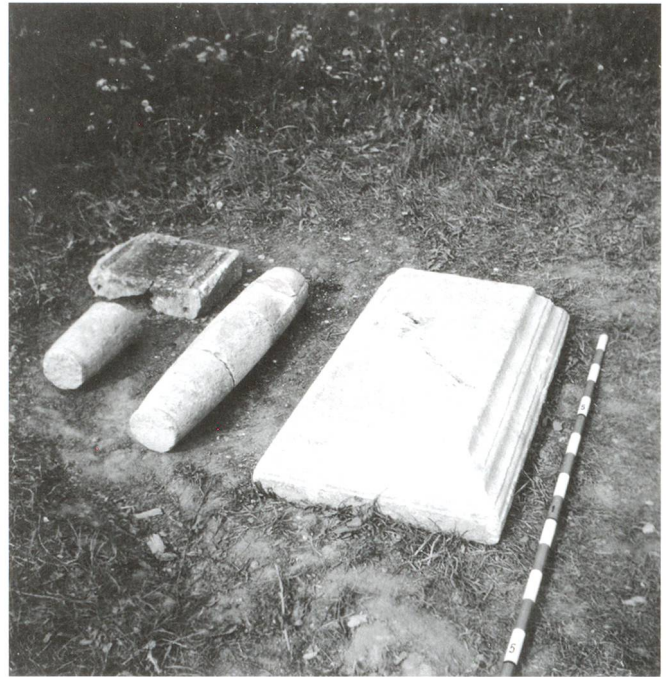
Fig. 37 – Sion, « rue du Scex ». Blocs architecturaux récupérés lors de la fouille.

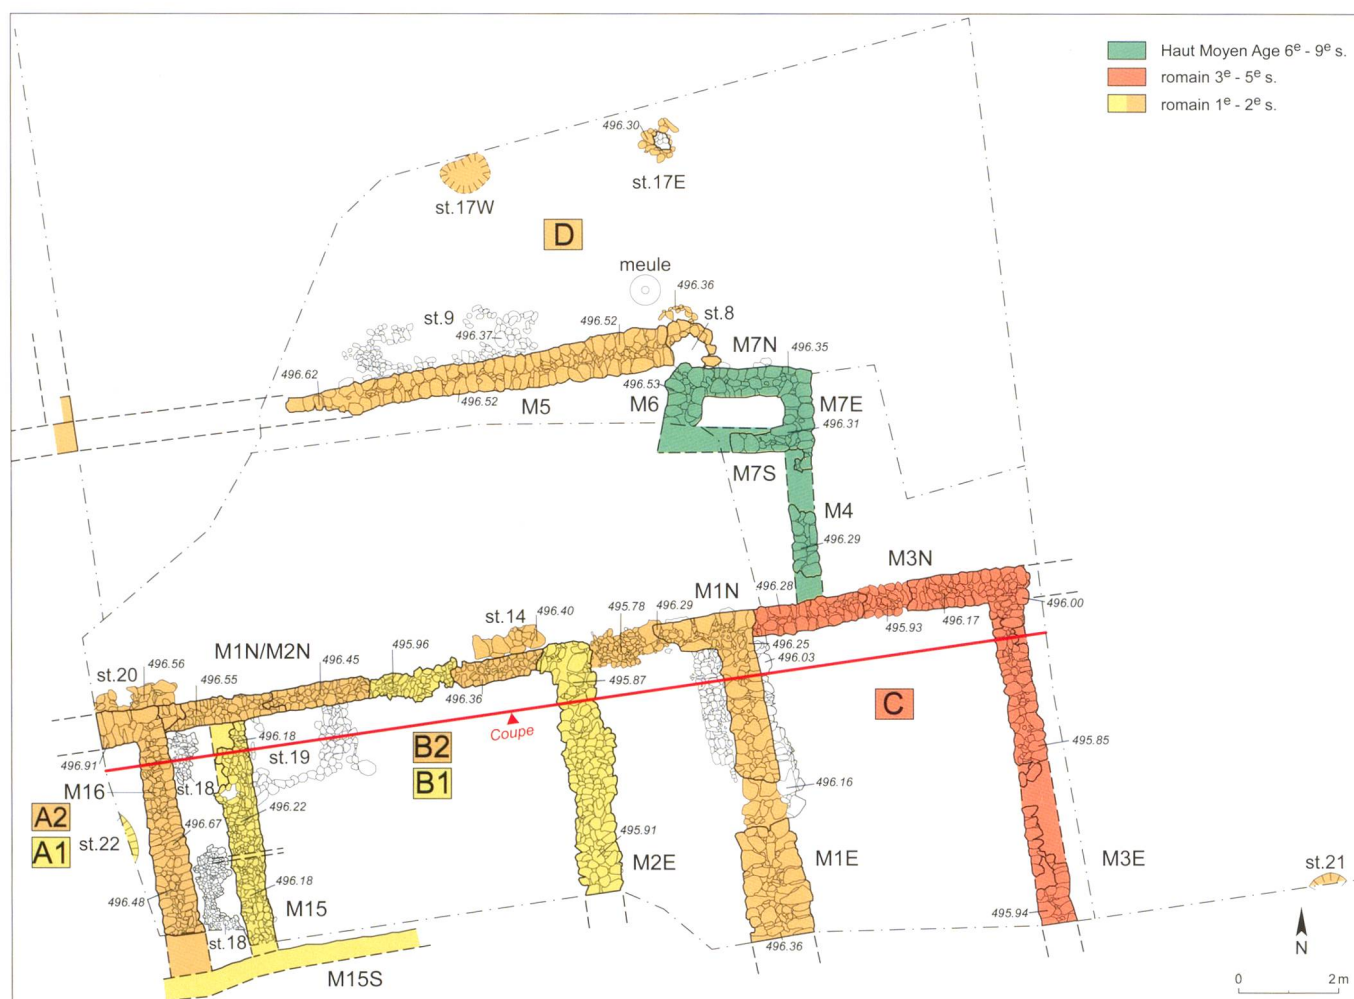
Fig. 39 – Sion « La Rochelle », Plan des vestiges et emplacement de la coupe stratigraphique Fig. 40.
