**Zeitschrift:** Cahiers d'archéologie romande  
**Herausgeber:** Bibliothèque Historique Vaudoise  
**Band:** 183 (2020)

**Artikel:** Romainmôtier: mille ans de monachisme : résultats des recherches archéologiques entre 1971 et 2006. Volume 1, Les résultats en lien avec leurs contextes historiques  
**Autor:** Eggenberger, Peter / Perréard Lopreno, Geneviève / Schätti, Nicolas  
**Kapitel:** 1: Les prémices des recherches archéologiques de 1971 à 2006  
**DOI:** <https://doi.org/10.5169/seals-1052844>

## 1 Les prémices des recherches archéologiques de 1971 à 2006

### 1.1 Le site après l'abandon du prieuré en 1537: les constructions des époques bernoise et cantonale

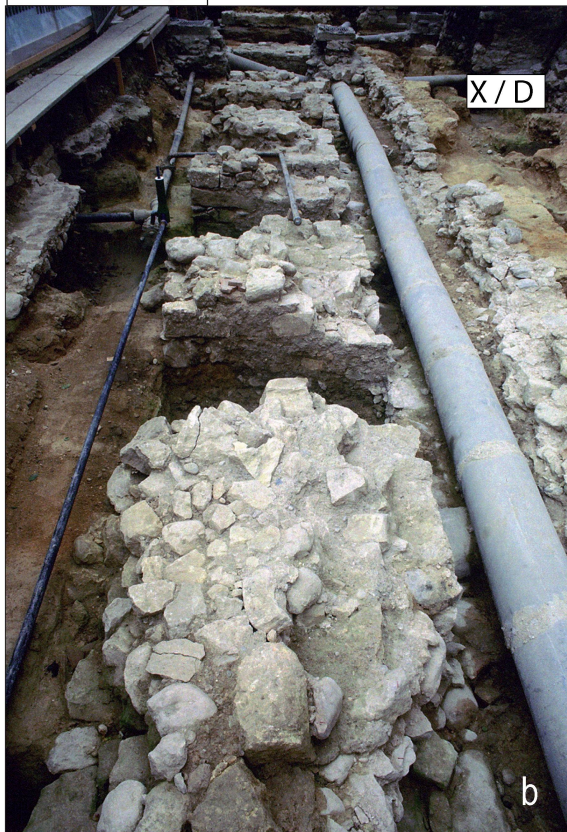
**b** Mur bahut de la galerie nord du cloître gothique (X/D).

En comparant cette vue avec la situation intacte en 1913/14 (fig. 7d), on constate la démolition du mur pour la pose de la canalisation, intervenue entre temps. Vue vers l'ouest.

pour la création d'un verger avaient largement endommagé les structures anciennes que conservait le sous-sol (fig. 7d, 10b). Le mandat octroyé à l'AAM exigeait la conservation des structures maçonnées à découvrir, pour réserver une éventuelle mise en valeur future. Ainsi, les vestiges conservés après les recherches sous la *Maison des Moines* ont été consolidés et protégés contre le dessèchement sous un plancher provisoire. Sur la base des résultats des investigations, le périmètre de l'ancien cloître et des bâtiments conventuels ouest et sud a été réaménagé, sous forme du tracé des murs de la dernière période gothique (architecte: François Michaud de l'Atelier Commun SA, Lausanne; fig. 5, 8a).
