# CEMENTBULLETIN

## Schäden an Fugenrändern

**Es werden die typischen Ausführungsfehler kurz besprochen, welche zu den immer wieder beobachteten Zerstörungen an Fugenrändern führen.**

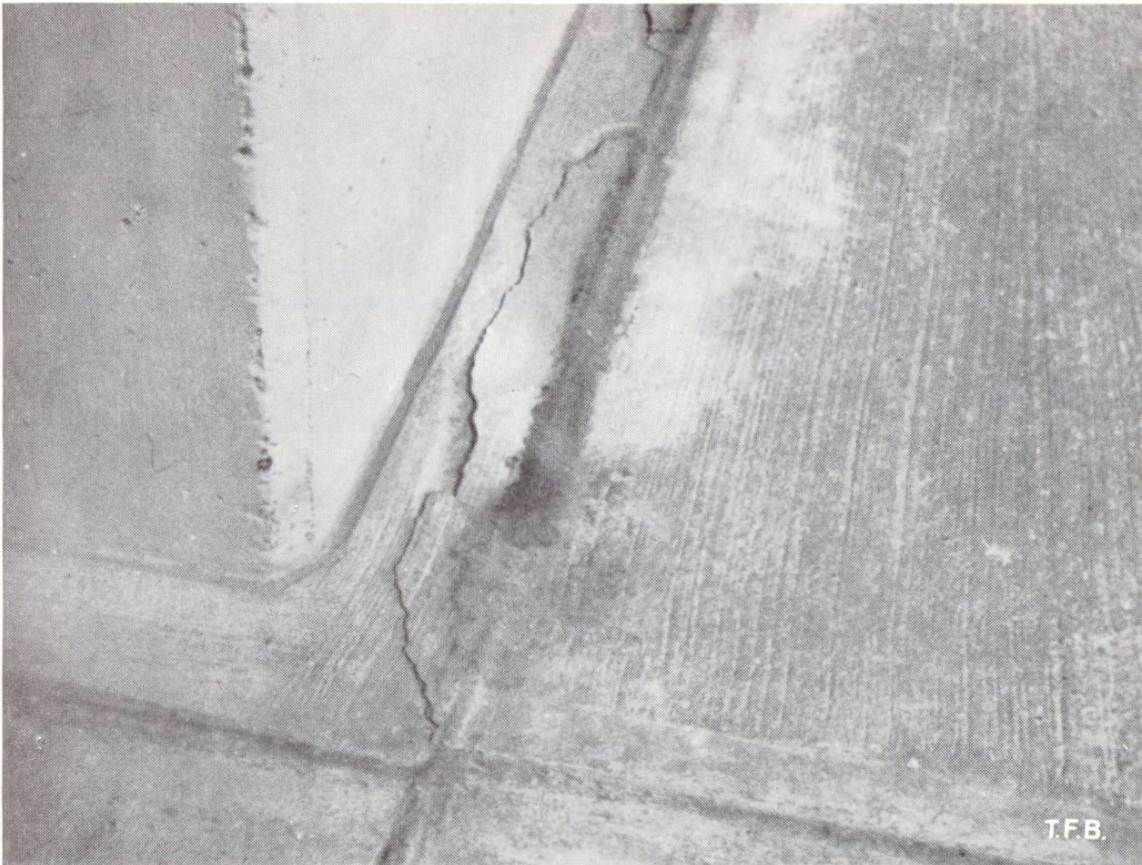
Abb. 5a und b Aussprengungen am Betonbelag entlang einer Gebäudemauer entsprechend Abb. 2b. Die Fuge sollte genau über der Fundamentkante liegen. An dieser Stelle stösst aber der wandseitige Belag etwa 5 mm über die senkrechte Trennfläche zwischen Fundament und Betonbelag hinaus und eine geringe Frosthebung genügte, um den Schaden herbeizuführen. Die Aufnahme rechts zeigt die Situation deutlich, insbesondere erkennt man die Spur der Dachpappeneinlage am ausgebrochenen Stück

1. Bei Überzügen oder Belägen muss die Fuge **genau über** einer darunterliegenden Trennfläche oder Kante zu liegen kommen. Ist die Fuge nur wenig seitlich verschoben, so treten bei Senkungen oder Hebungen Absprengungen auf, wie sie in Abb. 2 und 5 dargestellt sind. Man messe deshalb, vor dem Einbringen des Belagbetons, die Lage der Fuge auf den mm genau ein.
2. Vorsicht ist bei Scheinfugen über besonderen nachgiebigen Einlagen geboten. Um Absprengungen zu vermeiden, darf die verbleibende durchgehende Betonzone nicht zu schwach sein und zu nahe an der Betonoberfläche liegen. Ein vollständiger Unterbruch des Betonkörpers in der Breite der unteren Fugeneinlage ist in diesem Falle oftmals angezeigt. Damit wird auch einem möglichen Treiben der Fugeneinlage die sprengende Wirkung genommen (Abb. 3).
