Zementhautablösung

Zeitschrift: **Cementbulletin**

Verlust der Zementhaut als Schaden bei Sichtbeton. Ursachen und Verhütung der Zementhautablösung. Haftung zwischen Schalung und Beton, oberflächlich geschädigter Zementstein, vorzeitiges Ablösen.

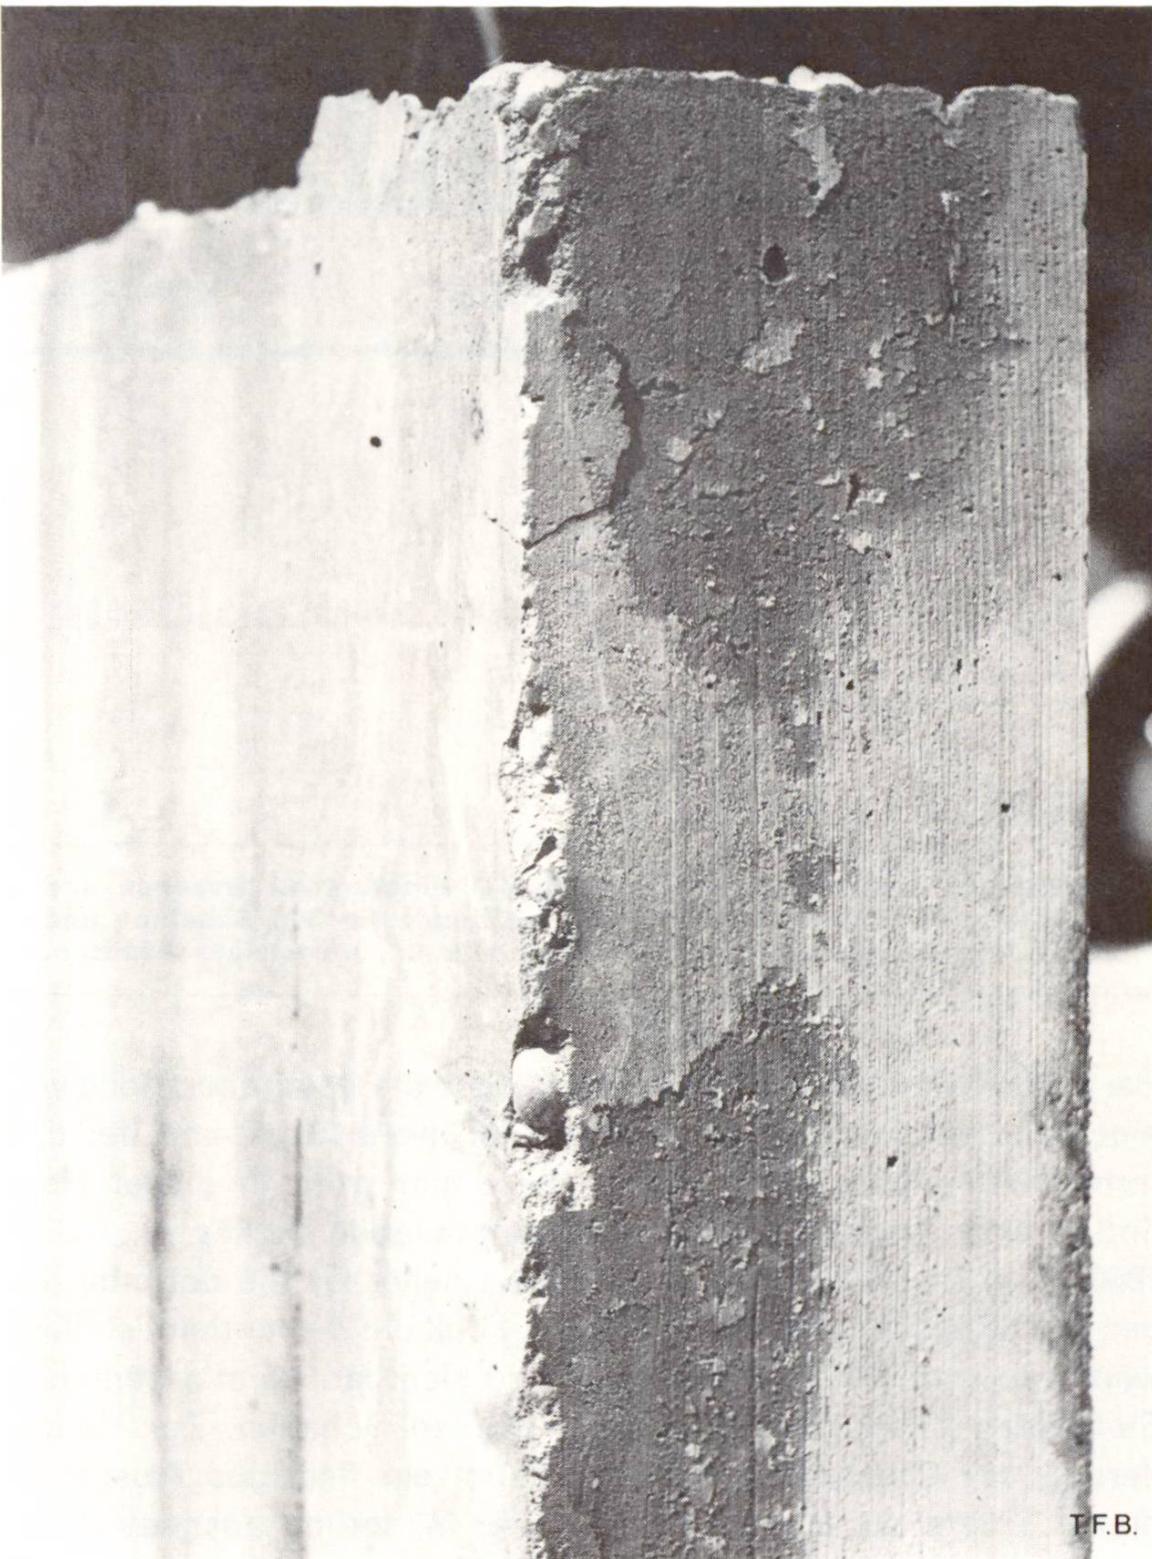
Abb. 1 Nahaufnahme einer typischen Zementhautablösung. Das Schalungsbrett der Stirnseite wurde durch die quellenden Bretter der Frontseite frühzeitig weggedrückt. Man beachte auch die aus diesem Grunde beschädigte Kante. Schematische Darstellung des Vorganges s. Abb. 2

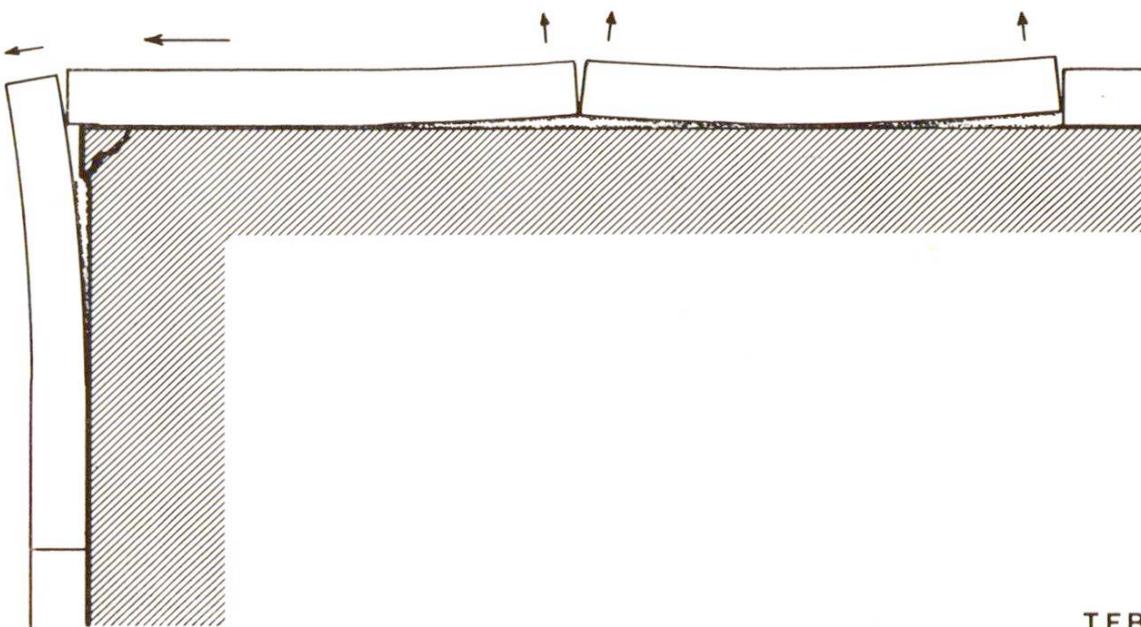
Abb. 2 Möglichkeiten der vorzeitigen Ablösung infolge quellendem Schalungsholz.

Dieser Vorgang tritt ebenfalls bei noch ungenügend verfestigtem Zementstein auf. Wenn sich in diesem Zustand die Schalung vom Beton abhebt, so bleibt eine dünne Zementleimschicht unvermeidlich an der Schalungsfläche kleben. Die Bewegung erfolgt gewaltsam beim Quellen des Holzes oder bei schlechtgebundener, unter zunehmendem Druck nachgebender Schalung. Seltener ist die Erscheinung als Folge von Schrumpfen, Fröhschwinden oder Temperaturverkürzung. Man bedenkt aber, dass schon verhältnismässig geringe Verschiebungen wirksam sind. Abhilfe schafft man auch in diesem Falle mit **stabiler Schalung** und bei Holzschalung durch vorausgehendes **Sättigen des Holzes mit Wasser**.

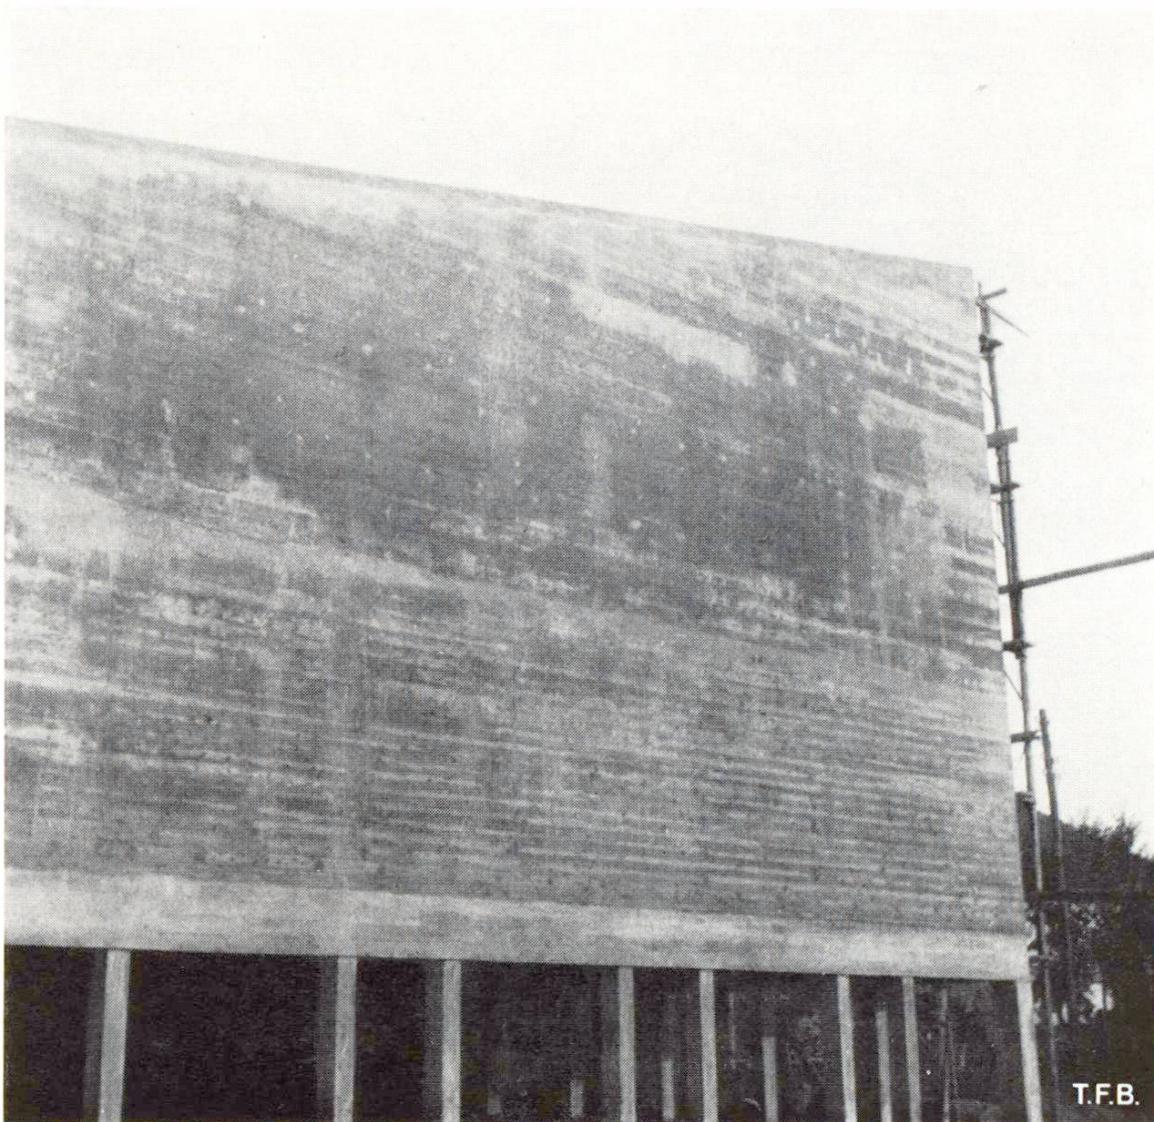
Abb. 3 Eine grosse, zusammenhängende Sichtbetonfläche bietet besondere Schwierigkeiten. Diese hier ist missraten wegen Zementhautablösung infolge «Schüsseln» der Schalungsbretter (Abb. 2, Mitte) und im oberen Teil infolge chemischer Beeinträchtigung der Betonoberfläche durch vergilbtes Schalungsholz. Die Schalung stand zu lange offen, wurde ungenügend vorbehandelt und vor dem Betonieren nicht genässt.

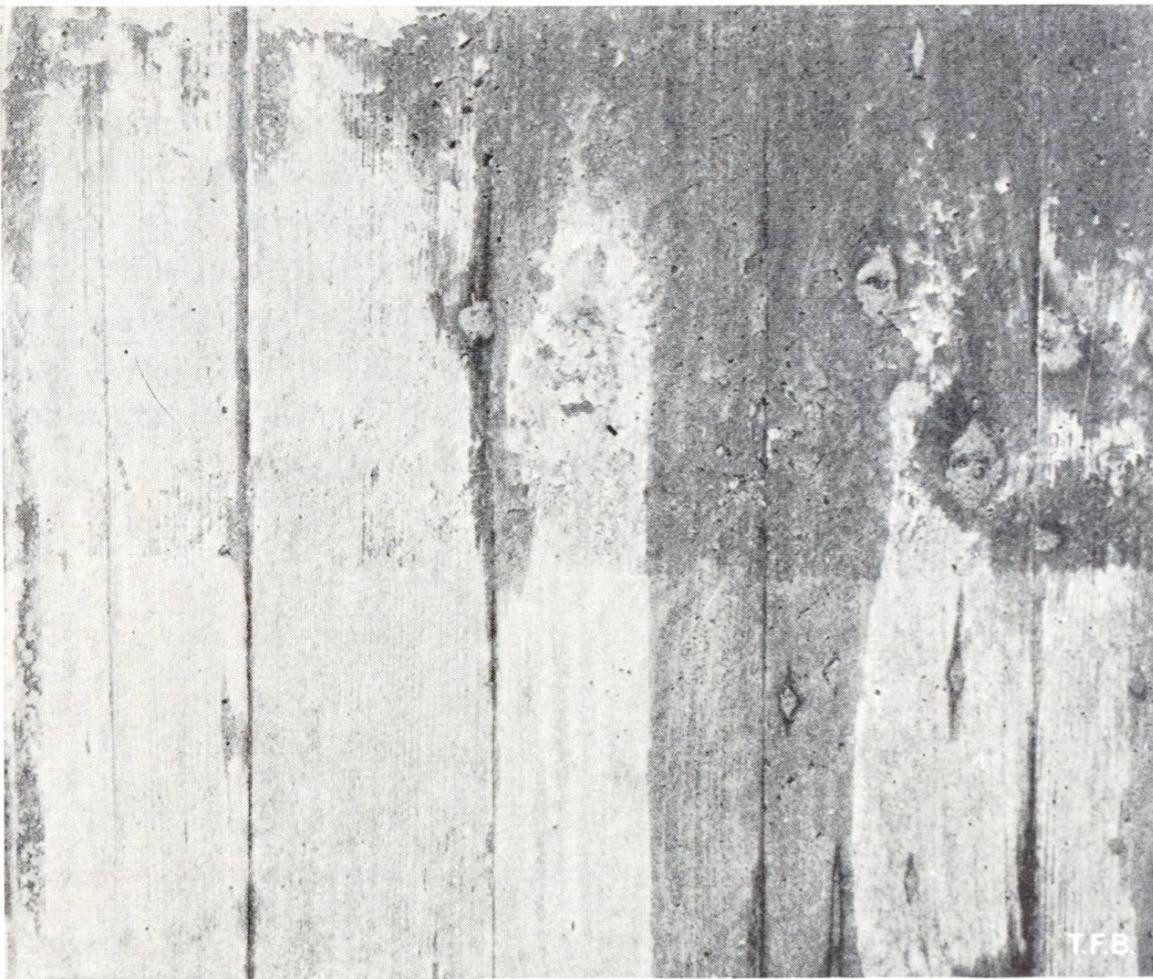
Abb. 4 Zementhautablösung infolge «Schüsseln» der Schalungsbretter (3. und 4. Brett von links, schematische Darstellung des Vorganges: Abb. 2, Mitte). Im oberen Teil erkennt man Zementhautablösung als Folge einer geringen Verschiebung gegenüber der Schalungsfläche wegen sich setzendem Beton (unstabile Schalung)

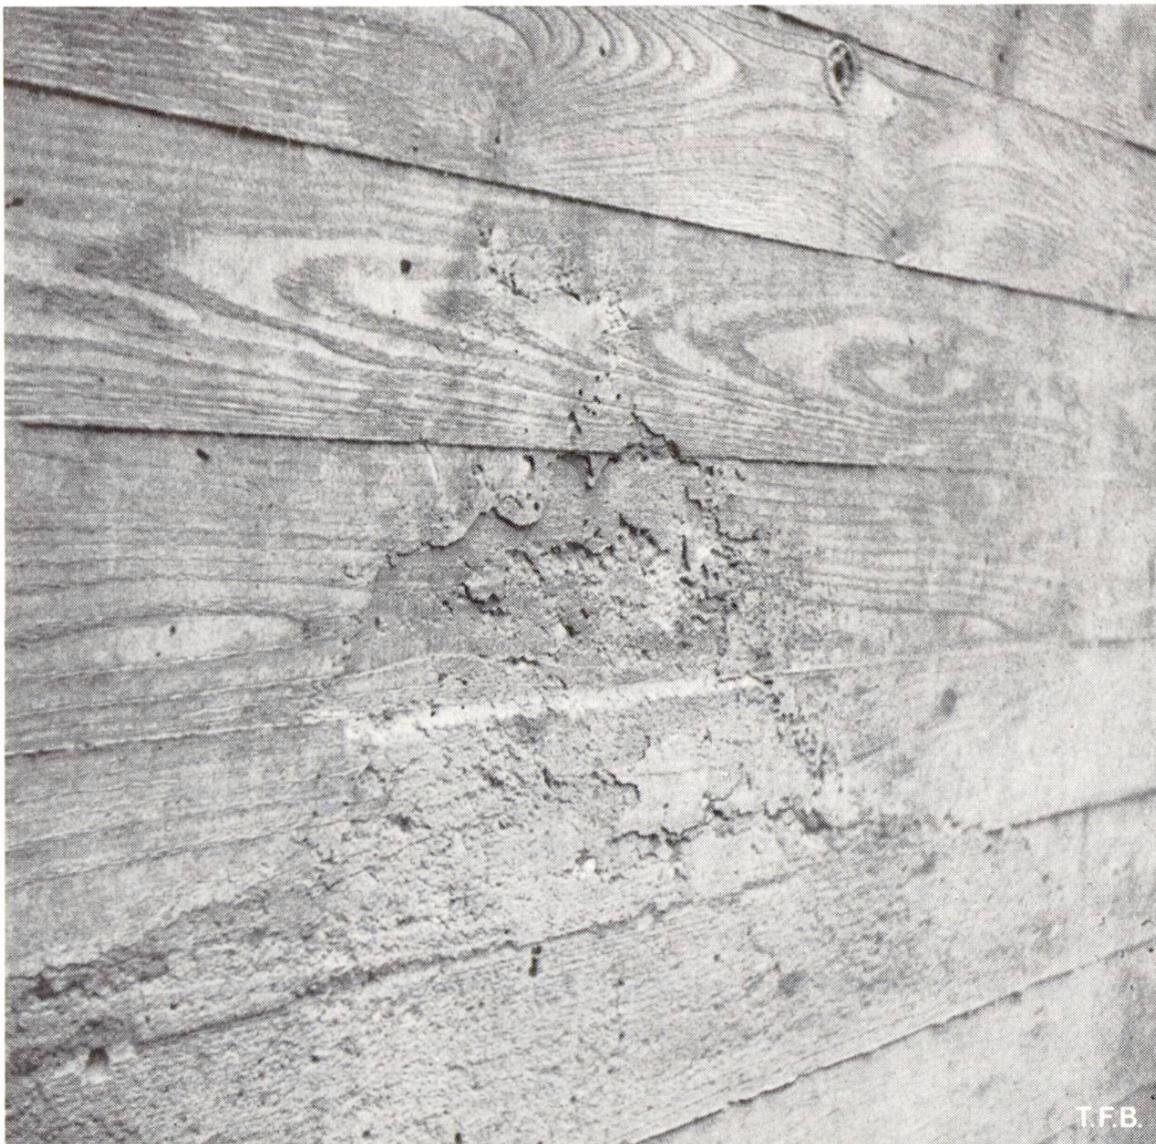
Abb. 5 Massive Zementhautablösung durch Wegdrücken der Schalung beim Einbringen und Verdichten der überliegenden Schicht (unstable Schalung, evtl. untere Schicht schlecht verdichtet).

6 Ursachen zu solchen reibenden Bewegungen gibt es mehr als genug. Es sind dies fehlerhafter Vibratoreinsatz, Erschütterungen beim Einbringen nachfolgender Schichten, Setzungen des Betons unter Druck oder bei nachgebender oder undichter Schalung, Quellen des Schalungsholzes u.a. Man vermeidet die Schädigung insbesondere mit stabiler und dichter Schalung und mit sorgfältiger und geplanter Betonierarbeit. Wichtig ist beispielsweise, das Einbringen so zu regeln, dass der zeitliche Abstand von Schicht zu Schicht nicht zu gross wird und die Nachvibration der vorgängigen Schicht noch mühelos möglich ist.

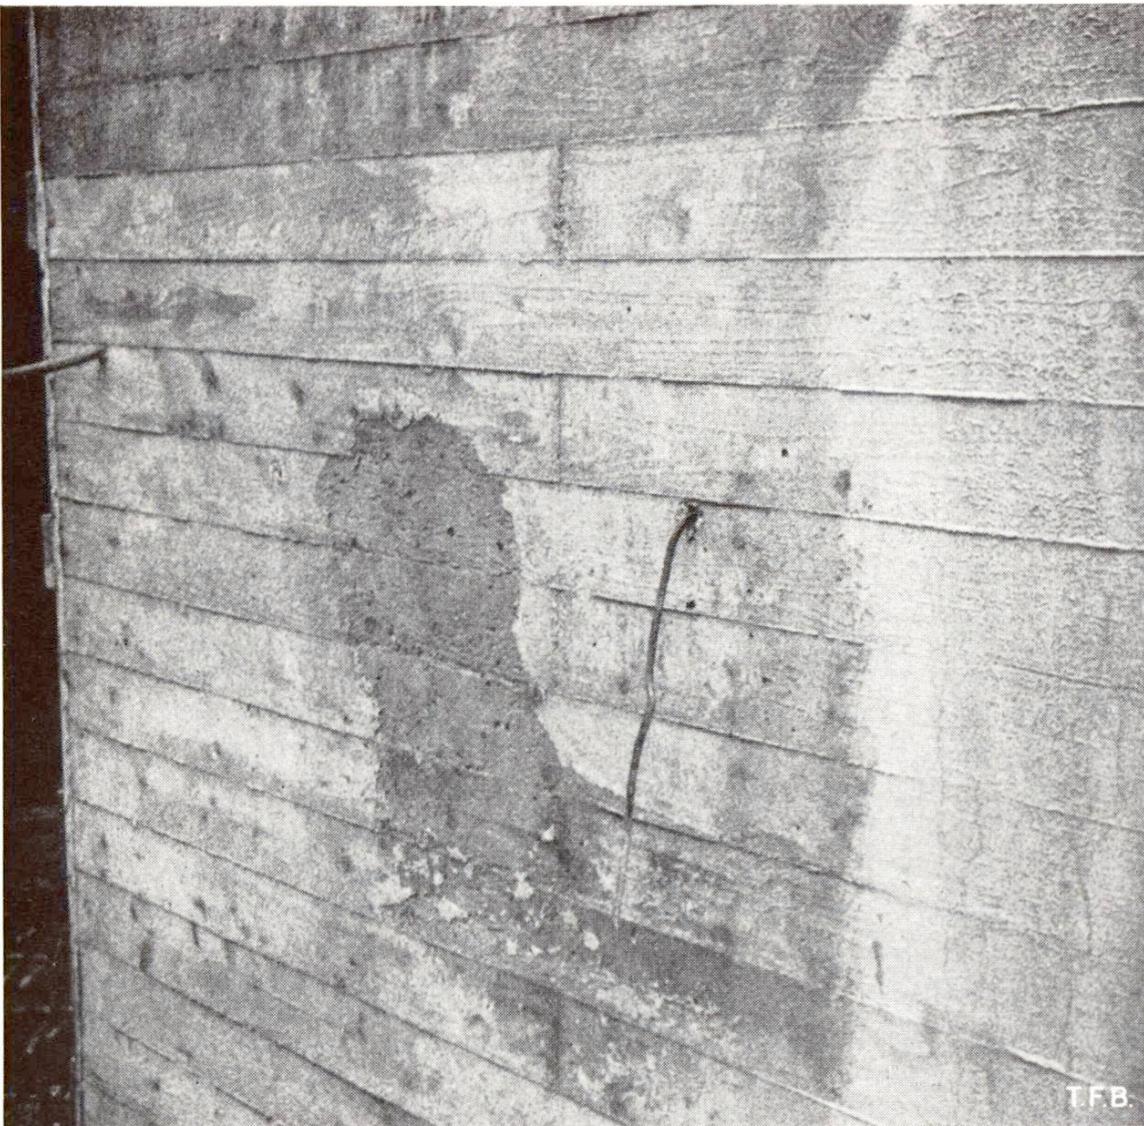
Abb. 6 Starke Zementhautablösung infolge Vibratorwirkung in einer schon zu stark verfestigten Schicht.

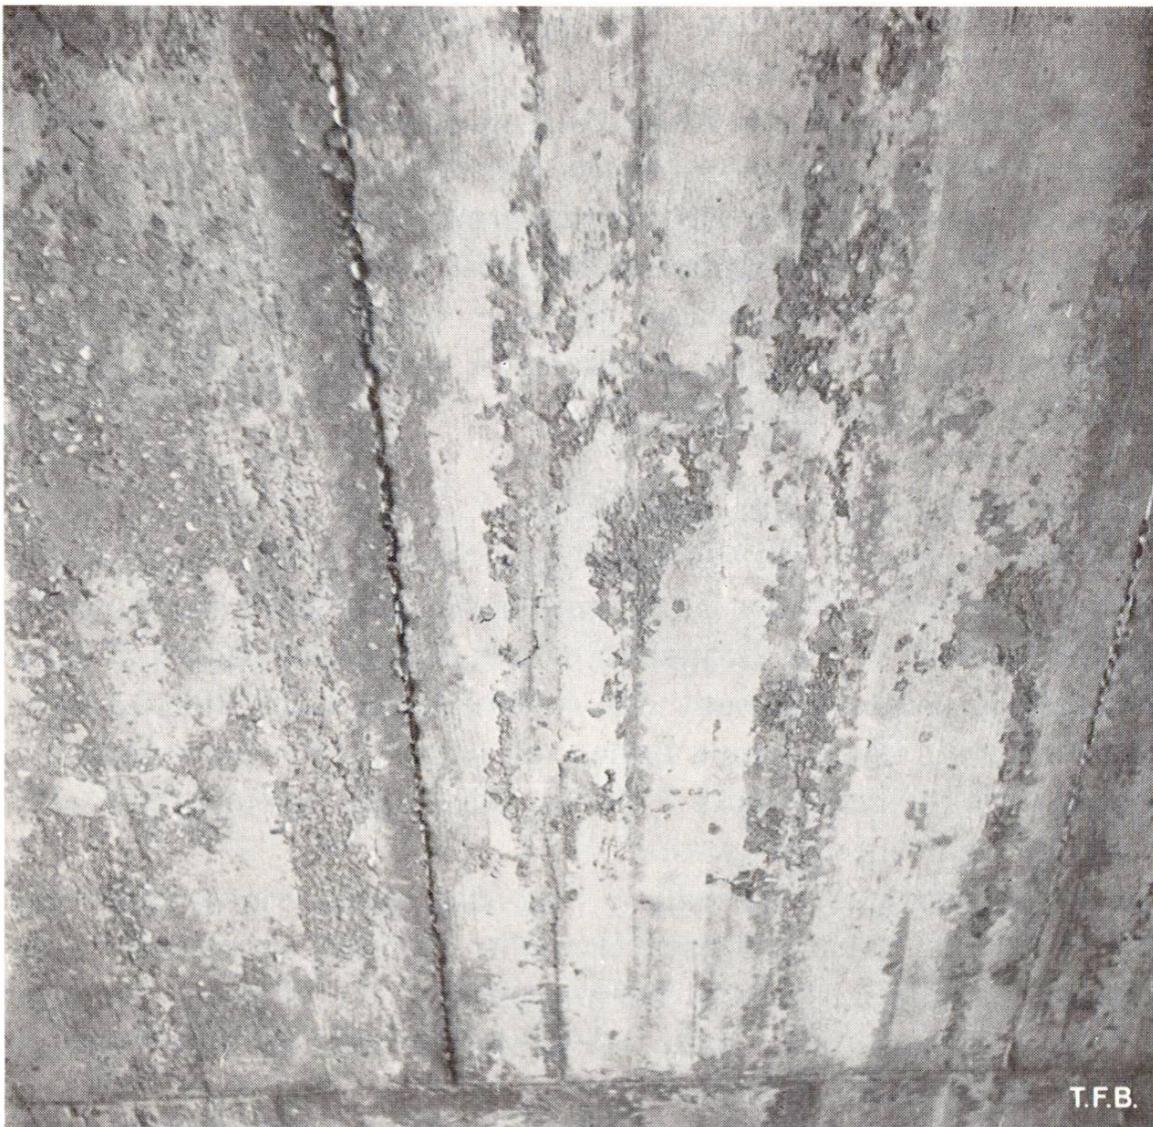
Abb. 7 Starke Zementhautablösung an der Untersicht einer Decke infolge Schwächung des Zementsteins bei Wasseranreicherung (Entmischung zwischen Zement und Wasser an der Schalungsfläche).
