**Zeitschrift:** Cementbulletin  
**Herausgeber:** Technische Forschung und Beratung für Zement und Beton (TFB AG)  
**Band:** 40-41 (1972-1973)  
**Heft:** 5

**Artikel:** Die Veränderung der Betonoberfläche durch Witterungseinflüsse  
**Autor:** [s.n.]  
**DOI:** <https://doi.org/10.5169/seals-153528>

## Die Veränderung der Betonoberfläche durch Witterungseinflüsse

**Beschreibung von Einwirkungen von Wasser und Luft. Veränderungen des Grautons. Fotodokumentation über die Veränderungen bei langjähriger natürlicher Bewitterungen.**

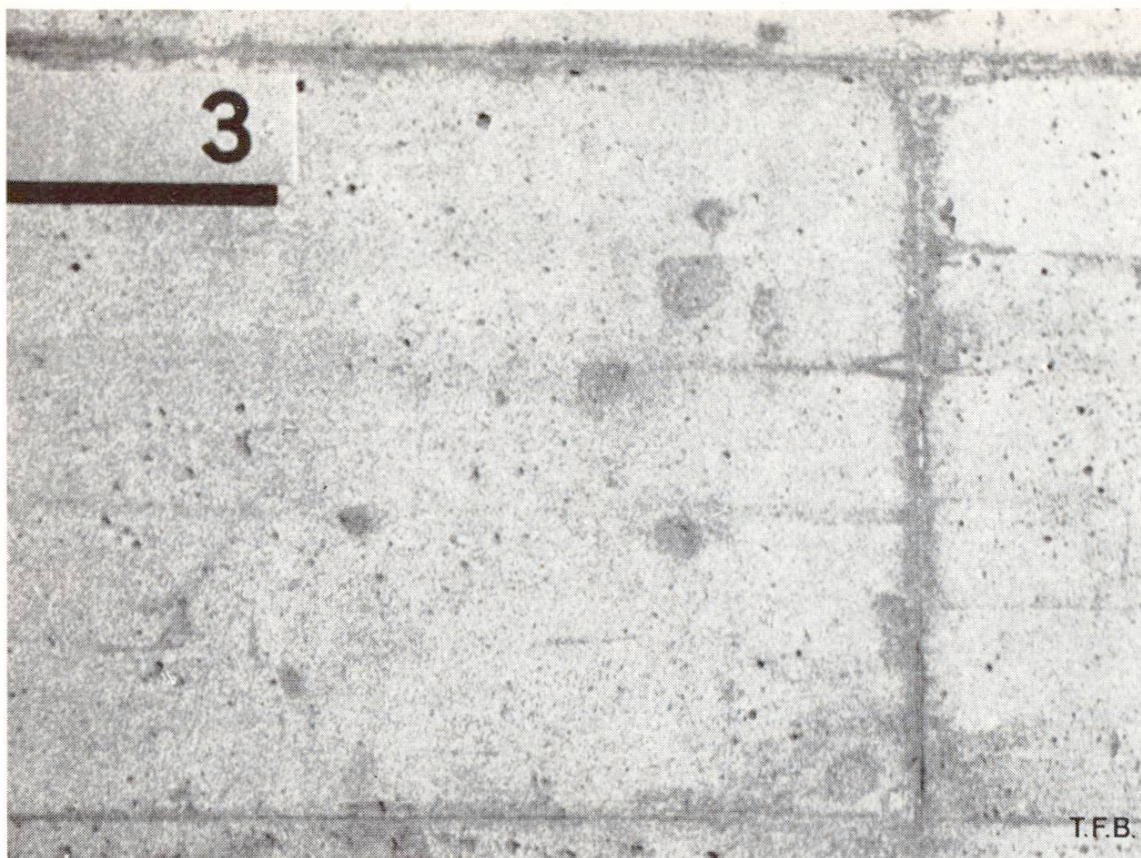
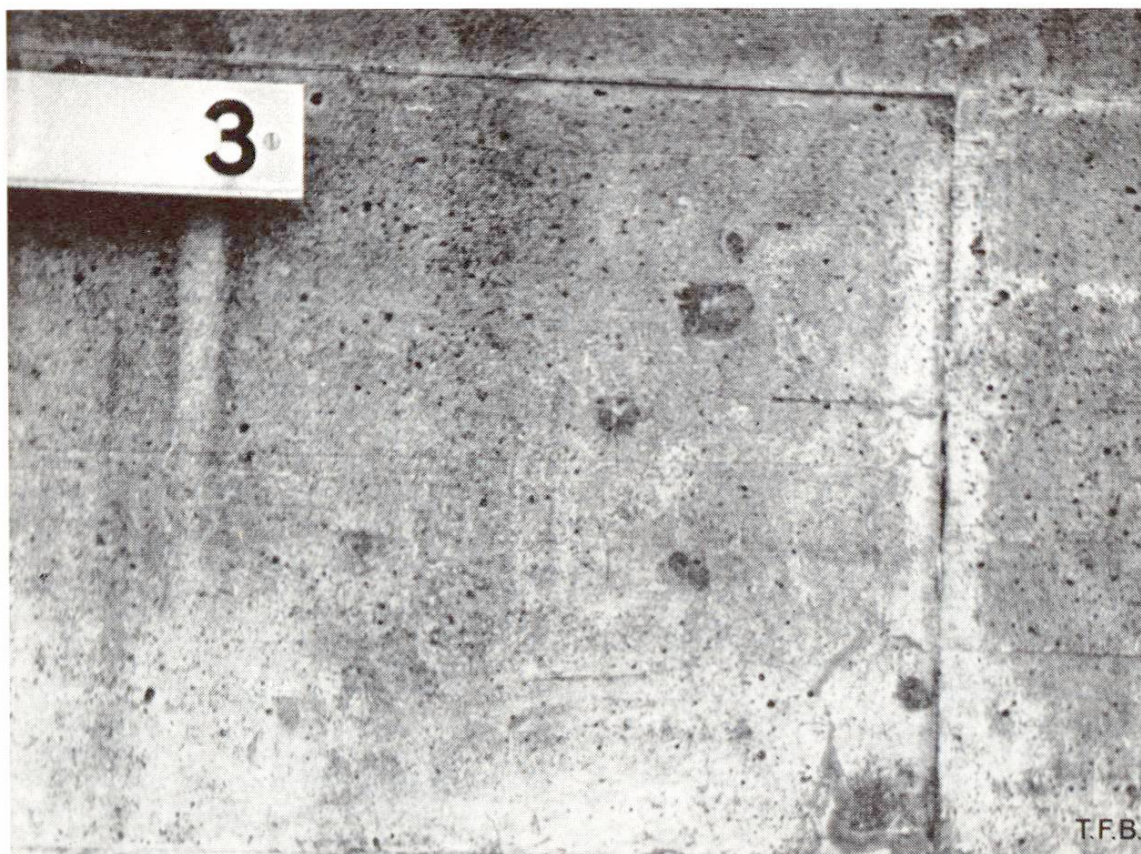
Abb. 5 und 6 Stützmauer mit Anzug wie Abb. 1 und 2. Aufnahmen 1962 bzw. 1972. Gut verdichteter Beton P 300 aus imprägnierten Schaltafeln. Allgemeine Dunklerfärbung infolge Bewuchs und Auflösung der obersten Kalkhaut. Anfänglich dunkle Streifen entlang der Schalungsfugen zeichnen heute hell. Dies ist die Folge der Nachhydratation und des geringeren Bewuchses der an diesen Stellen äusserst dichten und zementreichen Betonoberfläche. Zahlreich sind auch die scheinbar neuen Luftlöcher, die aber ursprünglich nur durch eine dünne Zementhaut bedeckt waren. Die Abzeichnungen der Holzäste treten heute stärker hervor als ursprünglich. Dies ist die Folge des stärkeren Bewuchses an Stellen grösserer Porosität. Ähnliches gilt auch für die scharfe Abzeichnung undichter Schalungsfugen. Der markante Flecken im unteren Eck der Schalungstafel ist komplexer Natur. Astholz, Undichtigkeit und Entmischung haben hier eine besonders starke Porosität des Zementsteins hervorgerufen.
