Zeitschrift: Cementbulletin
Herausgeber: Technische Forschung und Beratung für Zement und Beton (TFB AG)
Band: 46-47 (1978-1979)
Heft: 14

Schäden an den Kanten von Betonteilen

Empfindlichkeit der Betonkante, Gründe der Schwächung. Massnahmen gegen häufige Kantenschäden.

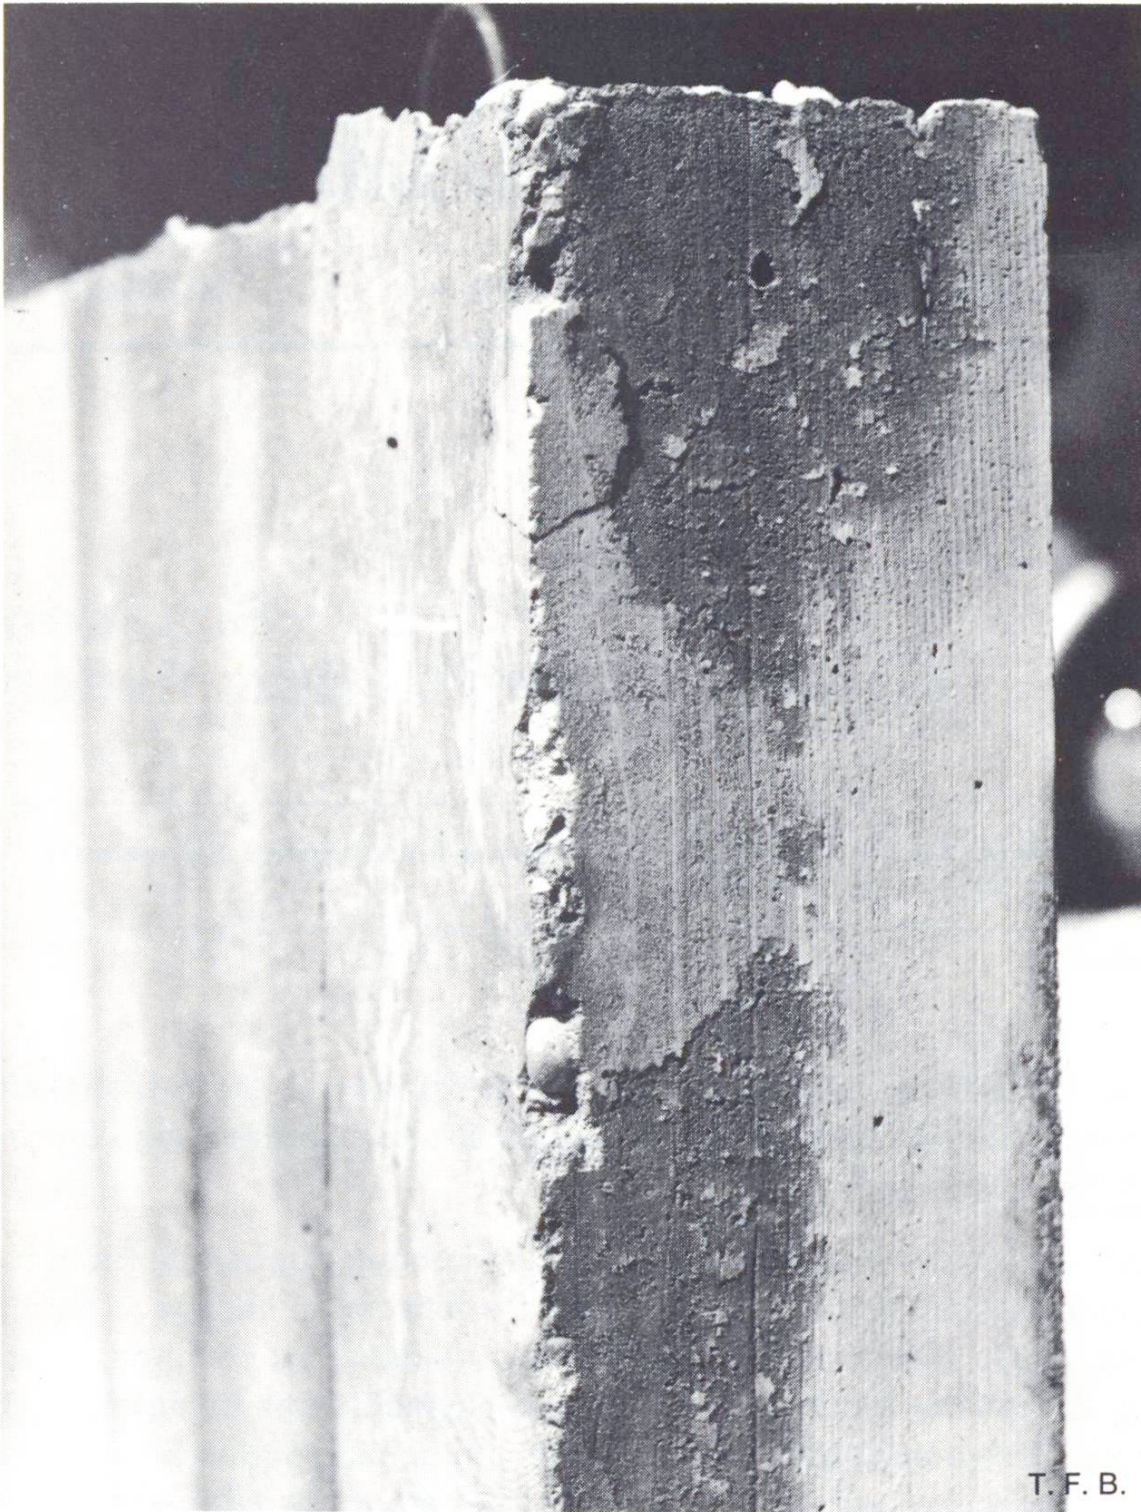
Abb. 1 Durch Quellen der Holzschalung abgedrückte Kanten.

Die empfindlichen Kanten werden unter gewissen Bedingungen schon unmittelbar nach dem Verdichten des Betons angerissen oder abgedrückt. Bei Setzungen des Betons oder bei kleineren Bewegungen der Schalung löst sich der Beton in der Schalungsecke leicht ab, weil er dort besser verankert ist als am Betonkörper selber. Dies gilt auch während der ganzen Erhärtungsperiode in der Schalung. Die Setzungen können bei Nachverdichtung und bei undichter oder unstabiler Schalung eintreten. Bewegungen der Schalung in bezug auf die Betonmasse ereignen sich infolge Schub und Schüsseln bei quellendem Schalungsholz.

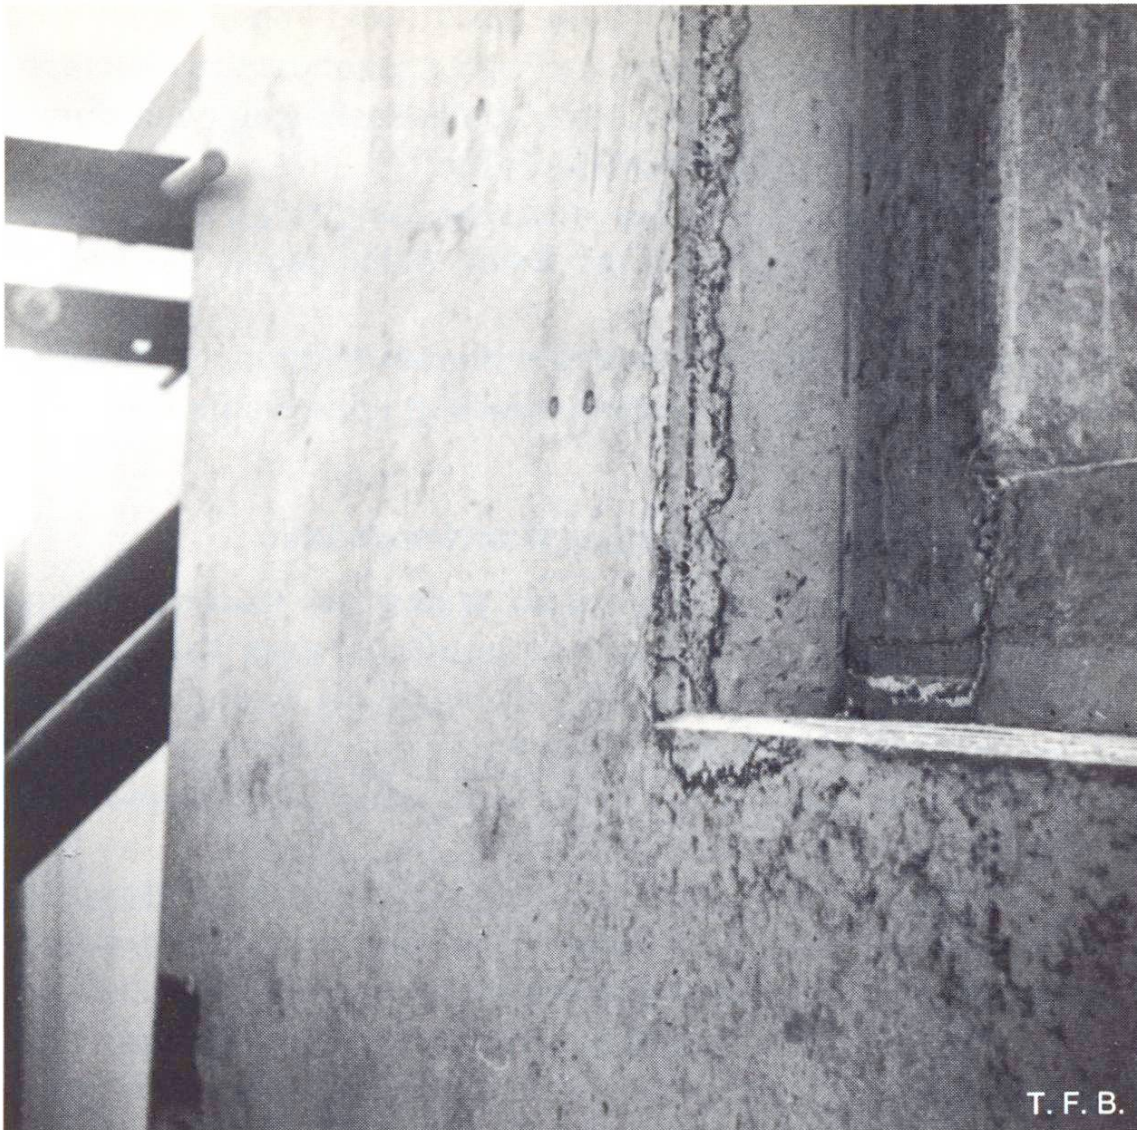
Abb. 2 Folgen der undichten Schalung bei der Kante. Durch ausfließenden Zementmörtel ist der Beton in diesem Bereich geschwächt.

Eine weitere typische Beeinträchtigung des Betons an diesen Stellen ist die Folge der undichten Schalungsfuge. An den Ecken bestehen Schwierigkeiten, die Schalung gut zu binden. Das Auslaufen von Feinmörtel bewirkt nicht nur unschöne Strukturfehler an der Oberfläche, sondern auch Schwächung des Betons in der

Tiefe. Die dann notwendigen Reparaturen sind schwierig. Der verlorengegangene Mörtel wird nur oberflächlich ersetzt. Es verbleiben Ansatzpunkte für spätere Schäden.

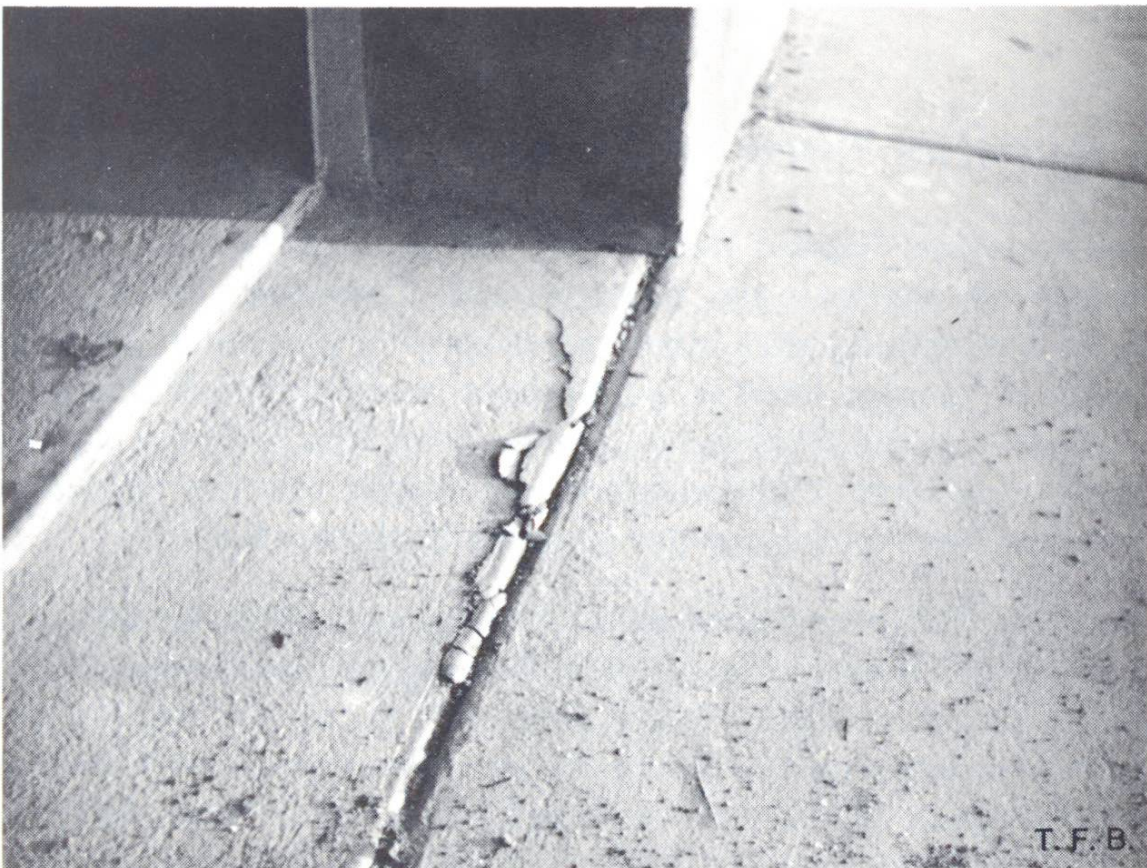
Abb. 4 Durch das Reiben der Kante, evtl. unter Besprengung mit zusätzlichem Wasser, ist der Beton stark geschwächt und Frostschäden vermehrt ausgesetzt.

Bei horizontal liegend betonierten Platten und Belägen werden Kanten oft nachgezogen, geglättet oder abgerundet. Wenn nun diese Bearbeitung allzu stark und nachhaltig geschieht, wird der Beton in diesem Bereich geschwächt, weil verdünnte Zementschlämme an die Oberfläche gezogen wird. Man stellt deshalb an nachbearbeiteten Plattenrändern und Fugen oft den typischen Schaden des Abblätterns der obersten Schichten fest.
