# CEMENTBULLETIN

JANUAR 1989

## Metallbauteile in Wasserbecken

Materialwahl. Montagehinweise.

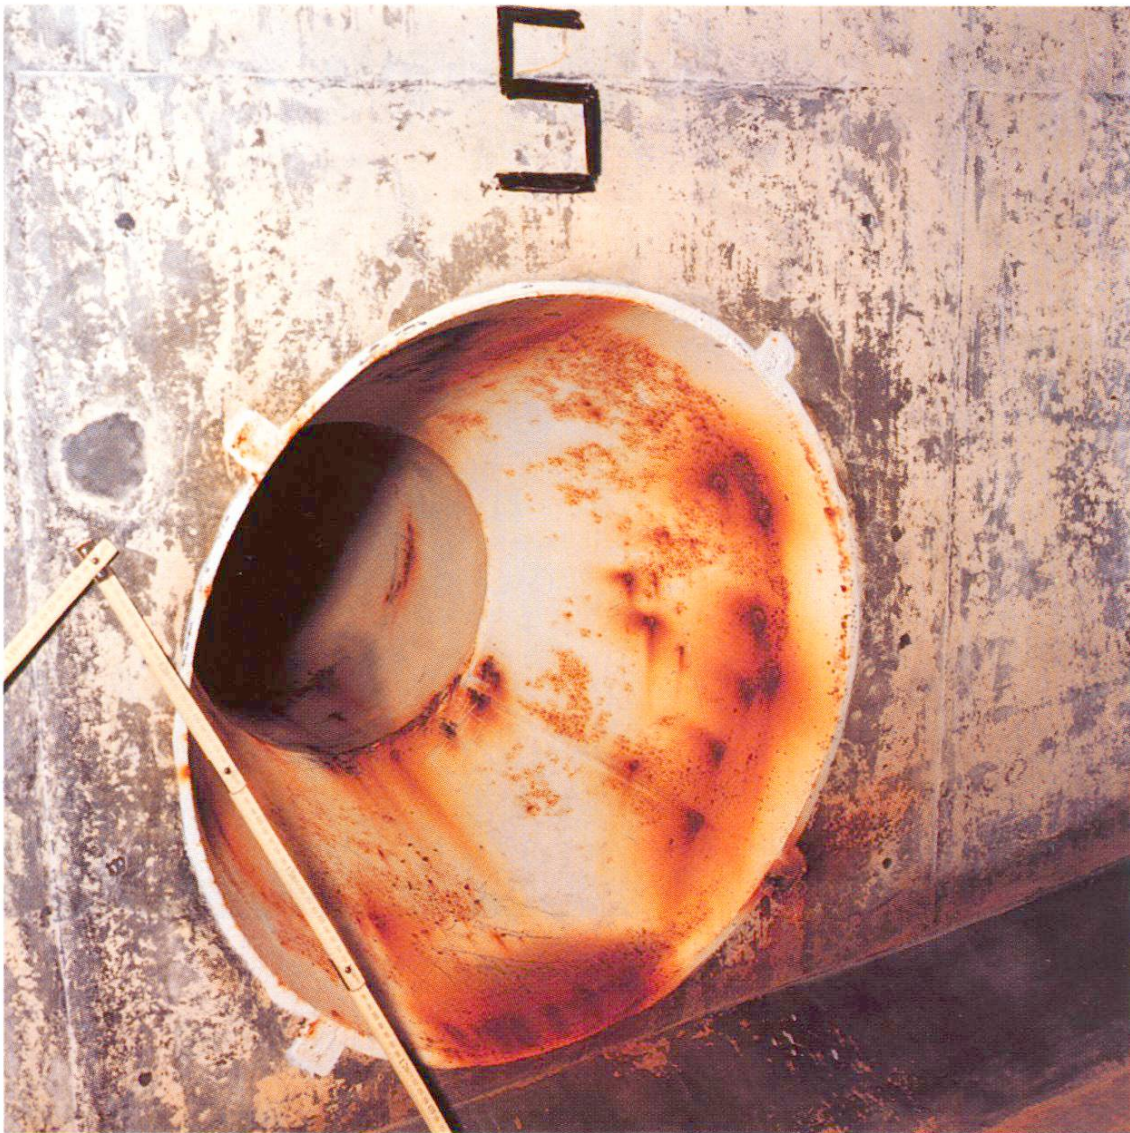
Abb. 3 Auslauftrichter eines Trinkwasserreservoirs nach zehn Jahren Betrieb (St 37 feuerverzinkt mit Kunststoffschutzanstrich).

Die Stahlbauteile mussten einen Entwicklungsweg vom gewöhnlichen Baustahl (C-St. bzw. St. 37) zum Edelstahl durchlaufen. Edelstahl ist Chrom-Nickel-Stahl (ehemals V2A, heute Werkstoff Nr. 1.4301). Grund dazu waren schlechte Erfahrungen mit abschreckenden Bildern (Abb. 3–7): Unannehmlichkeiten für den Betrieb wegen Ausserbetriebsetzung, zeitraubende Sanierungen, hohe Instandstellungskosten (bis zehnmal höher als die richtige Erstinvestition).

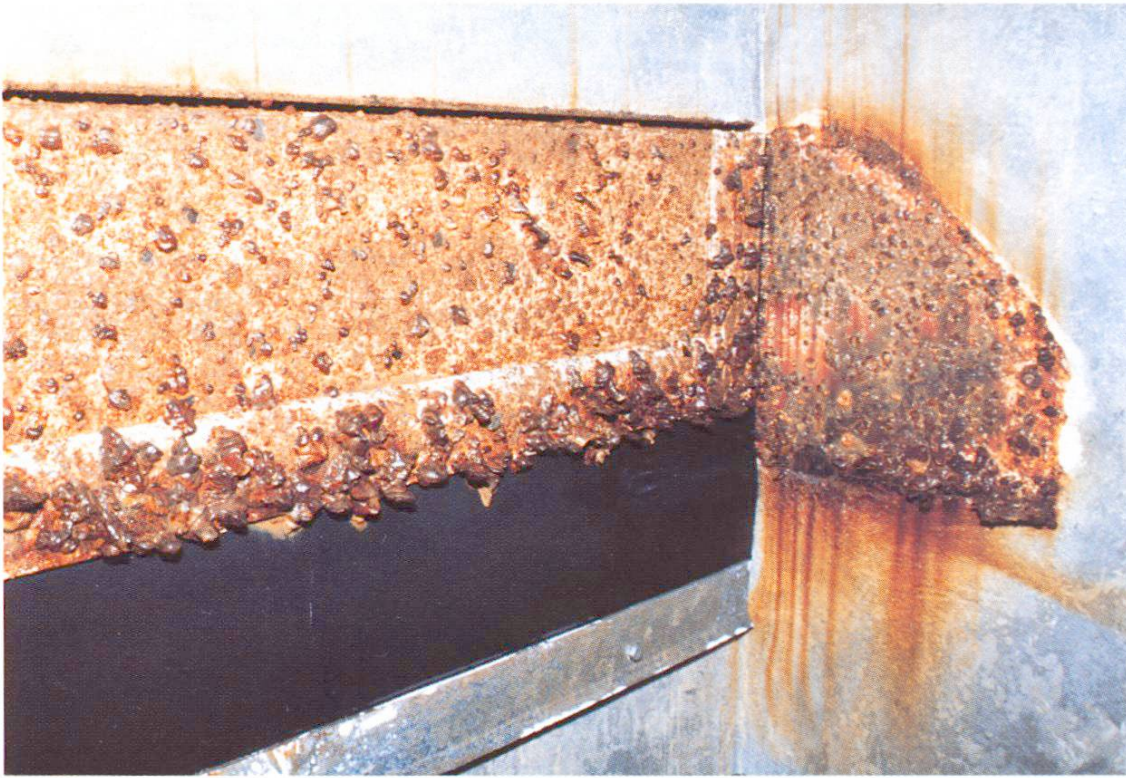
Abb. 5 Korrosionsschaden an Stauklappe eines Aktivkohlefilters nach fünf Jahren Betrieb. Verstärkte Korrosion durch Luft-Wasser-Verhältnisse mit Ozon (gleiche Ausführung wie Abb. 3).

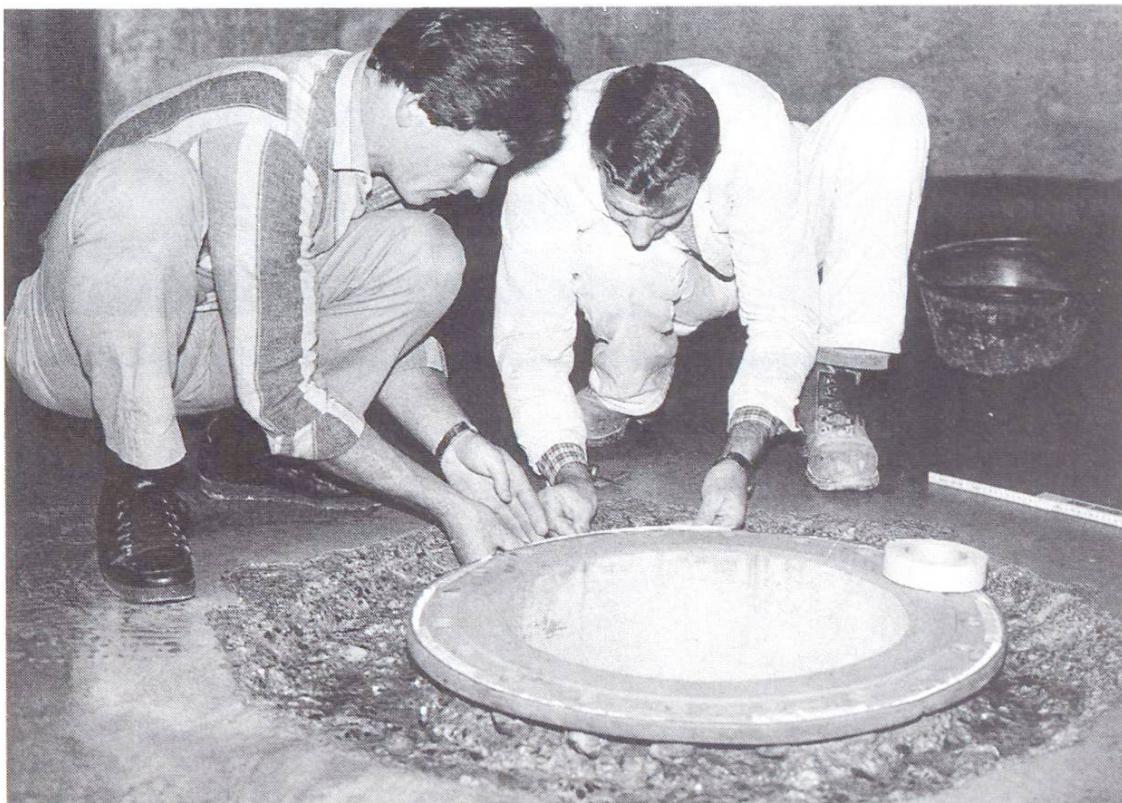
Abb. 6 Sanierung eines Flansches (vgl. Abb. 4) mittels Zementpassivierung.

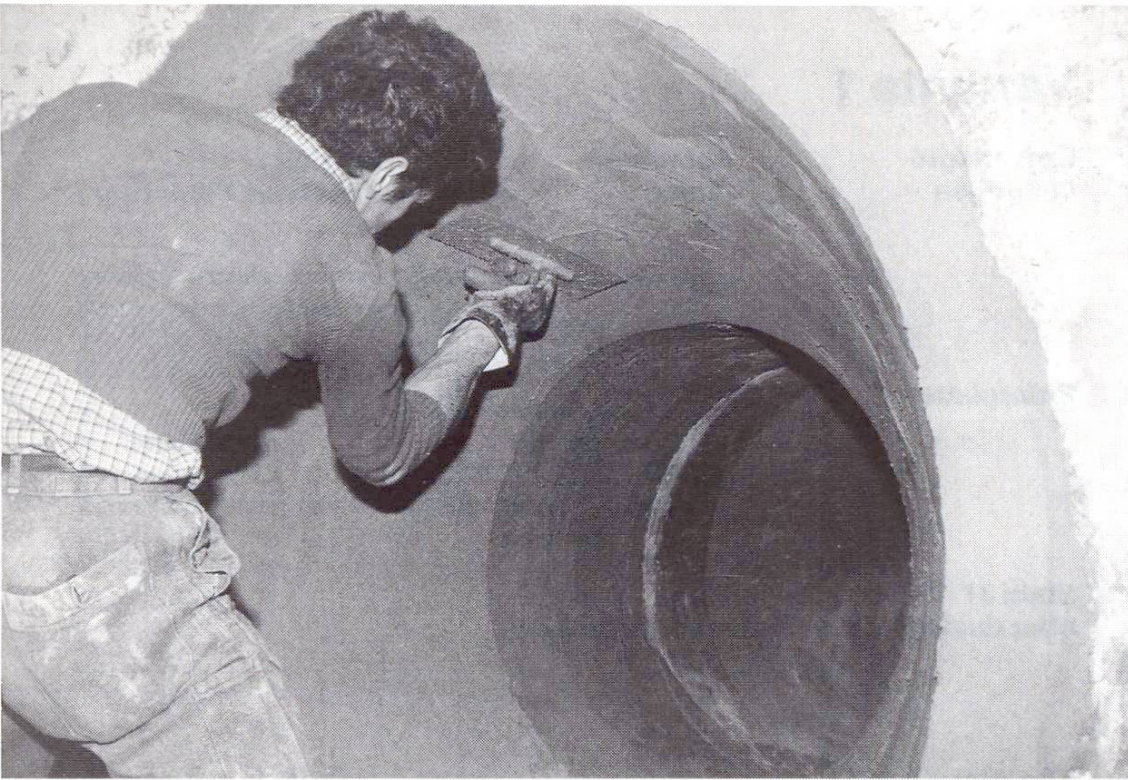
Abb. 7 Aufbringen einer Zementmörtelauskleidung.

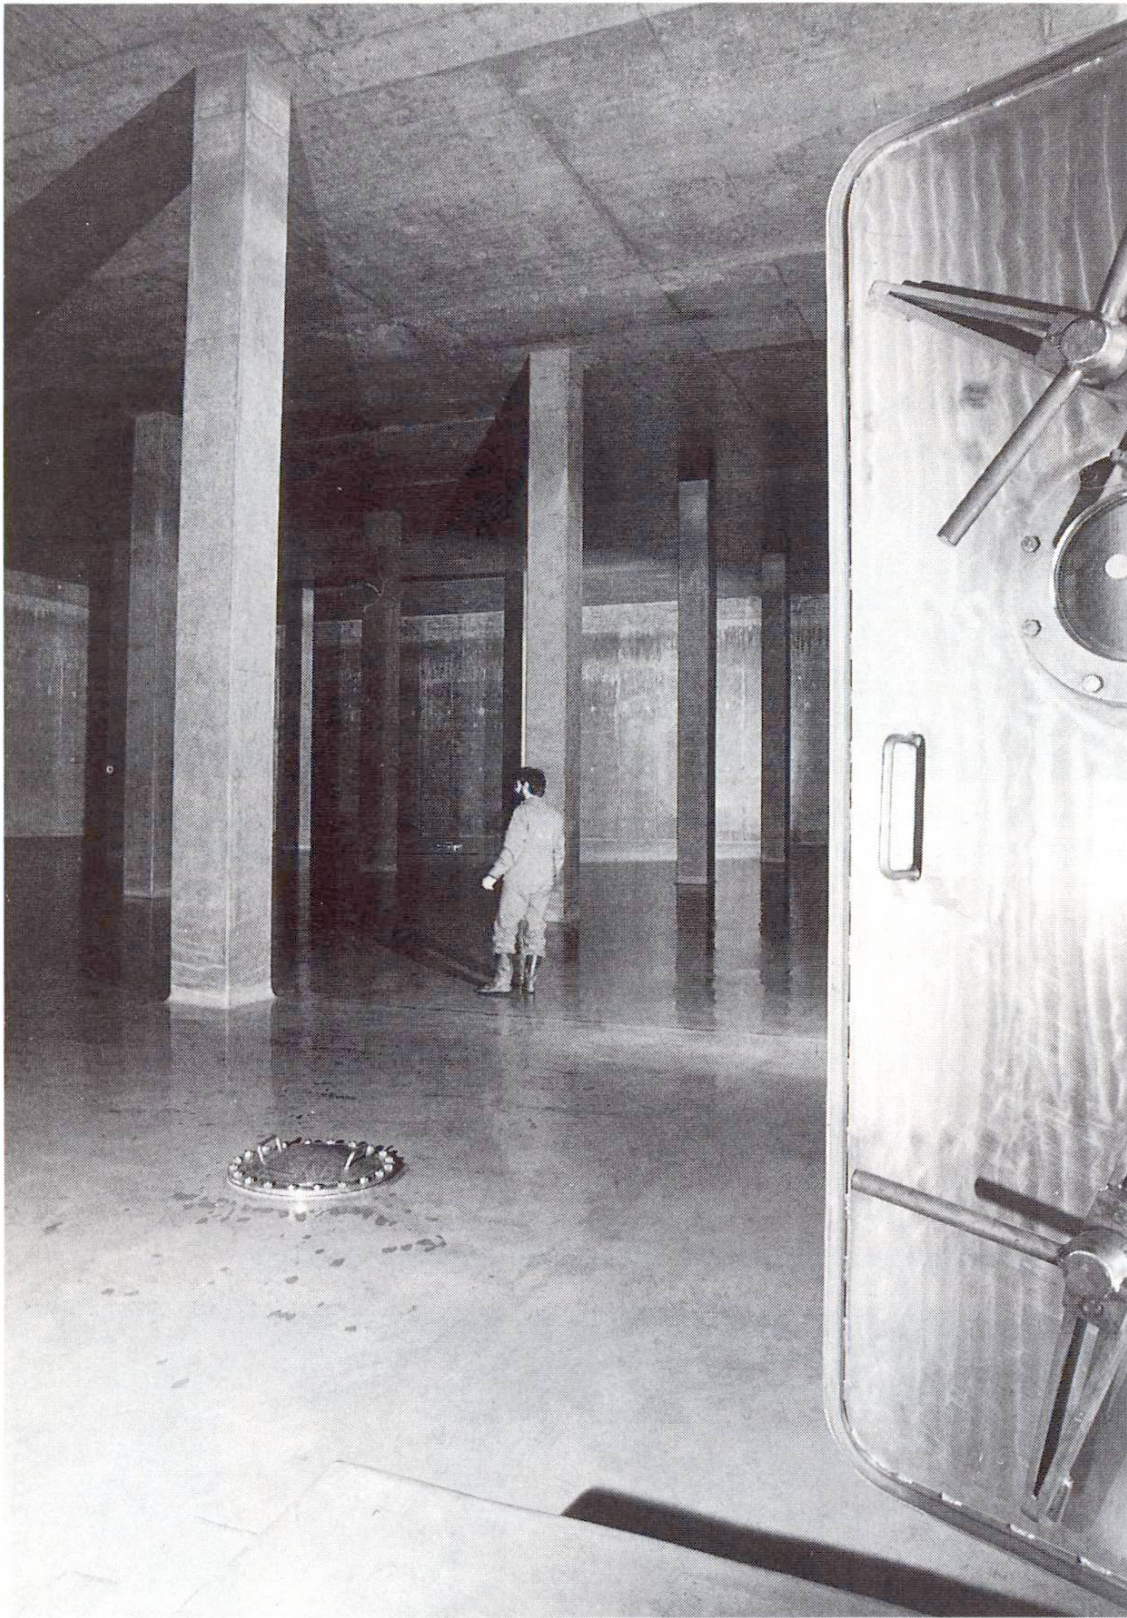
Abb. 10 Einblick in ein Trinkwasserreservoir: Die Baumaterialien sind Sichtbeton und Edelstahl.

Gefährdete Bauteile sind: Einlauf- und Auslaufrohre, Eingangstüren, Stau- und Schlitzklappen, Schutzrohre, Geländer, Leitern usw. Sämtliche Einbauten im Wasserbereich inklusive Hilfs- und Befestigungsmaterial (auch die einfachsten Schrauben) sind *konsequent in Edelstahl auszuführen* (Abb. 9). Die Wahl des optimalen Baumaterials kann und darf erst mit Hilfe von Betriebserfahrungen bestätigt oder eben widerlegt werden. Wie die Abbildungen 10 bis 13 zeigen, bewahrheitet sich folgende Weisheit: «Vorbeugen ist besser als heilen.»

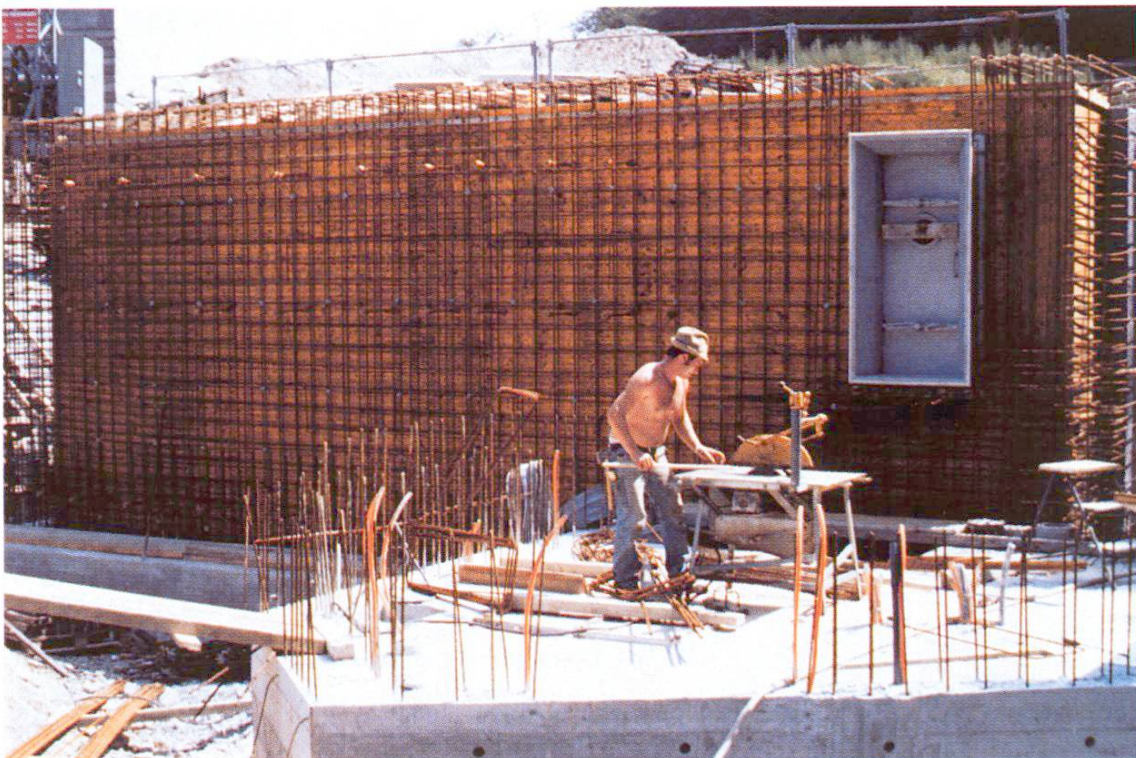
Abb. 12 Schalen und Armieren der Wände. Einlegen der Metallbauteile: Drucktüre aus Edelstahl.

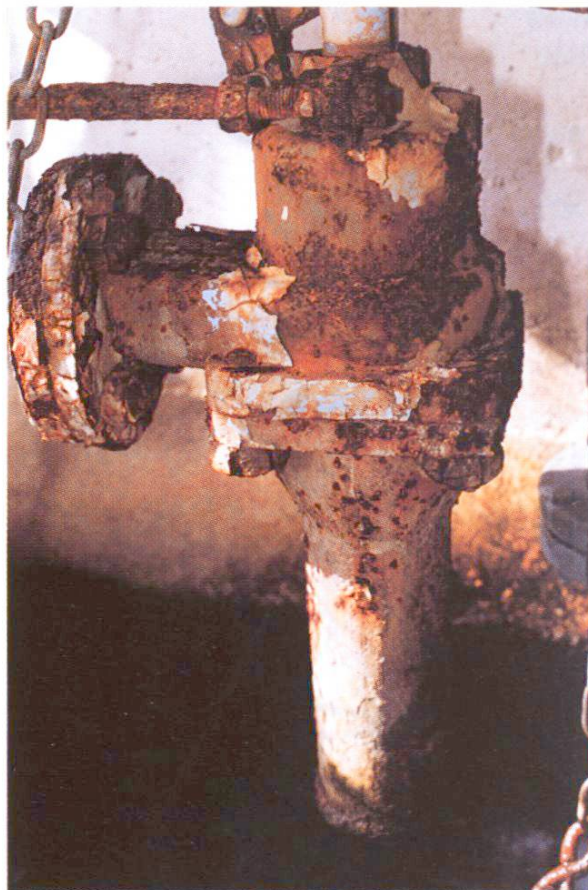
Abb. 13 Aus einer Dorfversorgung:  
«Vorbeugen ist auch wirtschaftlicher als  
heilen.»
