Cuando se derrite el hielo, se tambalean las cimas

Zeitschrift: **Panorama suizo : revista para los Suizos en el extranjero**

Band (Jahr): **44 (2017)**

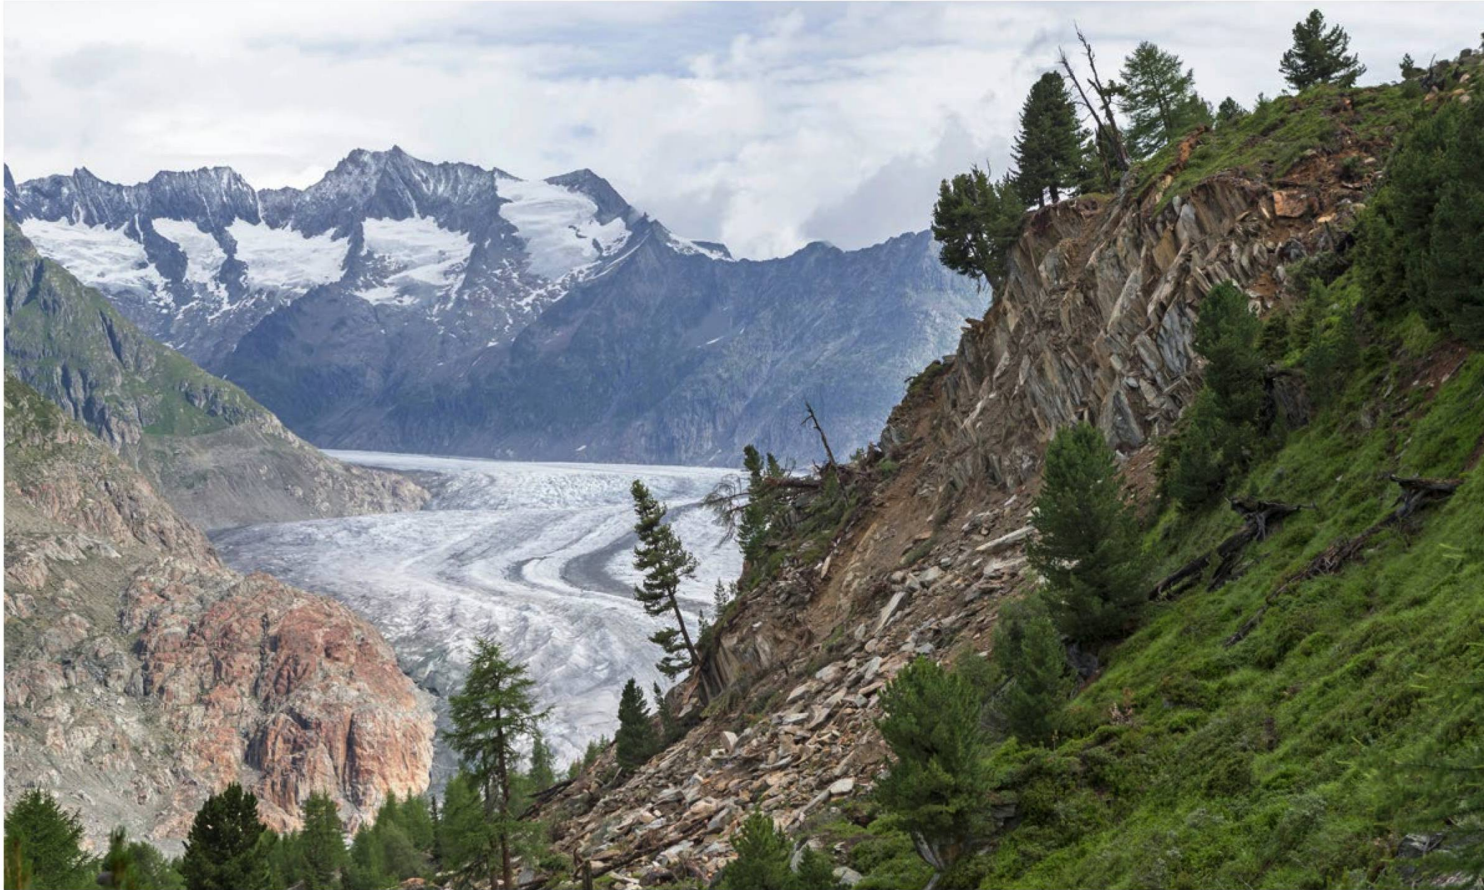
Desde Moosfluh se disfruta de una maravillosa vista al glaciar Aletsch.

Pero debido a que el glaciar se derrite, ya no es una zona segura para los excursionistas.

Otro cambio de escena. Moosfluh, situado a 2 234 metros de altitud cerca de Bettmeralp, ofrece unas vistas panorámicas espectaculares del glaciar Aletsch. Pero la ladera ubicada junto al glaciar ya no es una zona segura para los excursionistas. Carteles de advertencia prohíben el acceso, porque “en los grandes agujeros que hay en los caminos para excursionistas, uno puede desaparecer como en las grietas de un glaciar”, advierte el responsable de seguridad de la zona. Su advertencia no parece exagerada, pues aquí hay casi 160 millones de metros cúbicos de roca en movimiento. Es el desplazamiento de rocas más grande de Suiza, que a veces avanza a gran velocidad.

Mientras que en los milenios anteriores Moosfluh se movía un promedio de algunos milímetros al año, en 2016 se desplazó de repente hasta 30 metros. En ninguna otra parte de los Alpes se registran velocidades de esta magnitud. Profundas acanaladuras y grietas que alcanzan a veces varios metros de ancho, son un indicio de que aquí podría desplomarse hacia el valle una masa mucho mayor que la del derrumbe de Bondo.

Cuando desaparece el apoyo se acelera el cambio. Un buen ejemplo de ello es Moosfluh. En este caso, el glaciar Aletsch sostiene —o sostenía— las laderas vecinas. Desde 1850, el glaciar Aletsch ha perdido casi tres kilómetros de longitud y 400 metros de altura a nivel de la lengua glaciar actual. Como consecuencia de esta pérdida de masa, el hielo ya no ejerce presión sobre la pendiente. Hoy en día la presión original de 35 bares “ya no existe”, dice Raetzo, lo que explica en gran parte el movimiento de Moosfluh.

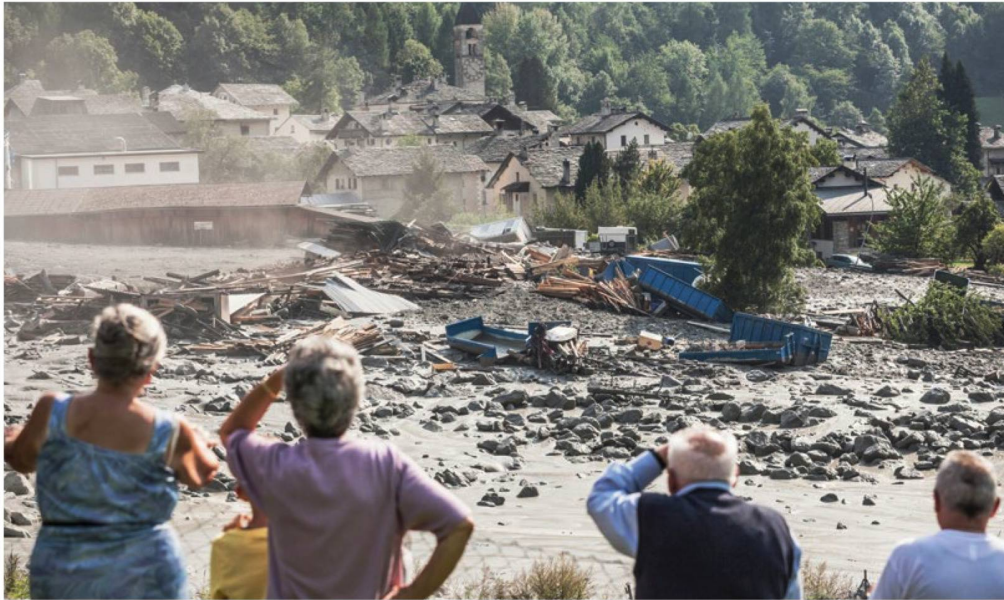
Habitantes de Bondo observan la destrucción causada por el alud de lodo, escombros y rocalla el pasado 23 de agosto.

El 23 de agosto de 2017, nada permitiría presagiar que en ese día soleado de verano ocurriría en las montañas de los Grisones un hecho fuera de lo común. De repente, a las 9:30 horas, se produjo en el Piz Cengalo, de 3 369 metros de altura, un deslizamiento de tres millones de metros cúbicos de roca. La enorme masa se precipitó hacia el valle, haciéndose trizas. El impacto pulverizó una capa de entre 10 y 15 metros de espesor del glaciar ubicado en el área del derrumbe. Los escombros se mezclaron con las rocas sueltas saturadas de agua de deshielo, al pie de la montaña. Poco después, un alud de lodo y roca se deslizó hacia el valle, acarreando enormes bloques. La avalancha de arena y piedras se desplazó a una velocidad de

hasta 40 kilómetros por hora en dirección a la localidad de Bondo, ubicada a unos cinco kilómetros de distancia, y la rozó.

La desgracia se cobró la vida de ocho personas, de las que hasta ahora no hay ningún rastro. Gracias a que el Piz Cengalo se encontraba bajo observación debido a derrumbes anteriores y a que se había instalado un sistema de alarma en las montañas de los Grisones, encima del pueblo, nadie en Bondo resultó muerto ni herido. El sistema de alarma se activó, permitiendo que los habitantes huyeran a tiempo del alud de lodo y roca.
