Der Brand der Telephonzentrale Zürich : 2. April 1898 = L'incendie du central téléphonique de Zurich : 2. avril 1898

Autor(en): **Eichenberger, E.**

Der Brand der Telephonzentrale Zürich.

(2. April 1898.)

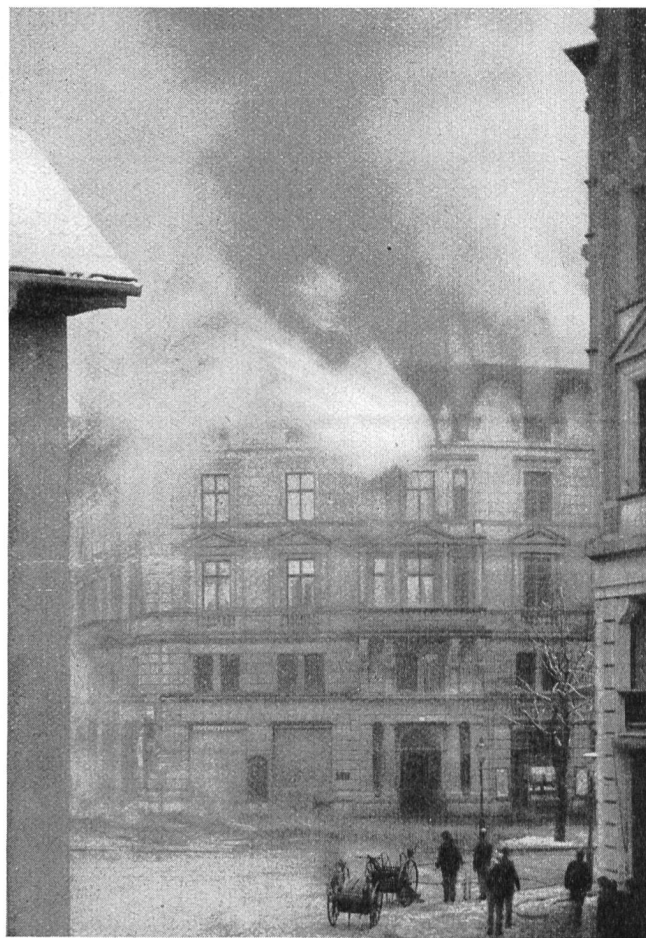
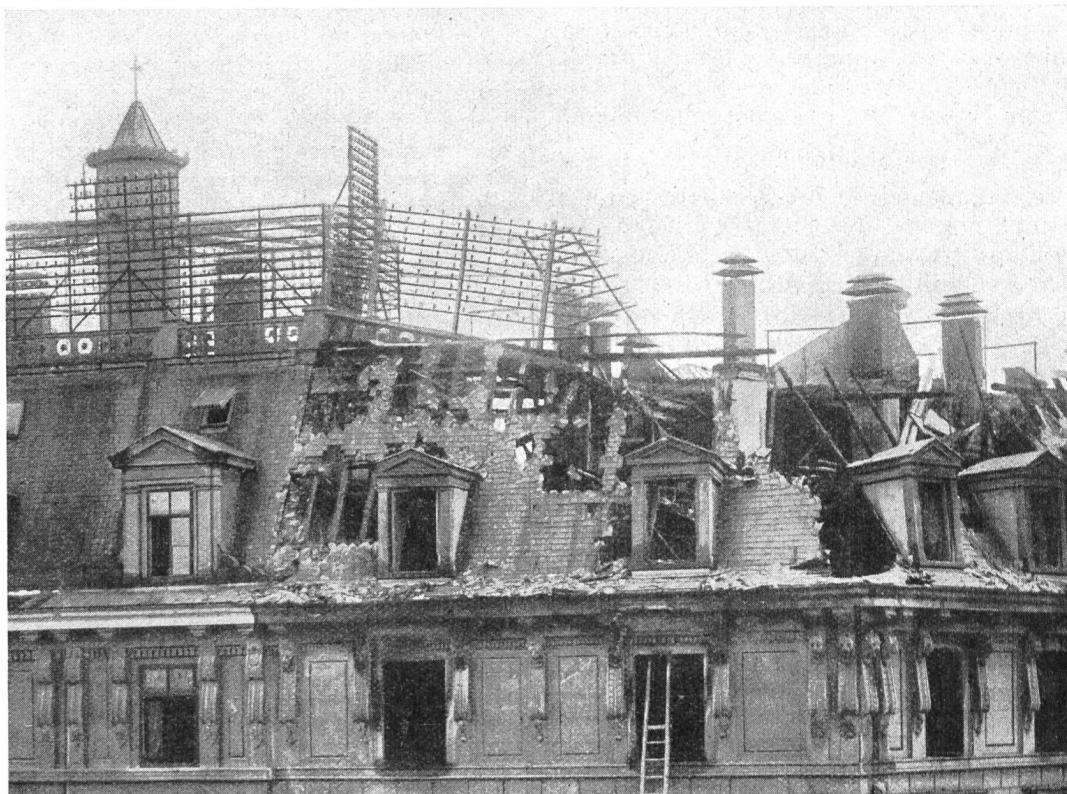
Unsere Bilder geben einen Begriff von den Verwüstungen, die das Feuer am Gebäude und an den Telephonanlagen anrichtete.

Nos illustrations donnent une idée des dégâts causés par le feu au bâtiment et aux installations téléphoniques.
