**Artikel:** Probleme der Bleikabelkorrosion. 9. Mitteilung, die korrosionshemmende Wirkung von Teeren und anderen Stoffen = Problèmes de la corrosion des câbles sous plomb. 9e communication, l'action anticorrosive des coudrons et autres produits

**Autor:** Künzler, H. / Vögtli, K.

## Probleme der Bleikabelkorrosion (9. Mitteilung)

### Die korrosionshemmende Wirkung von Teeren und anderen Stoffen

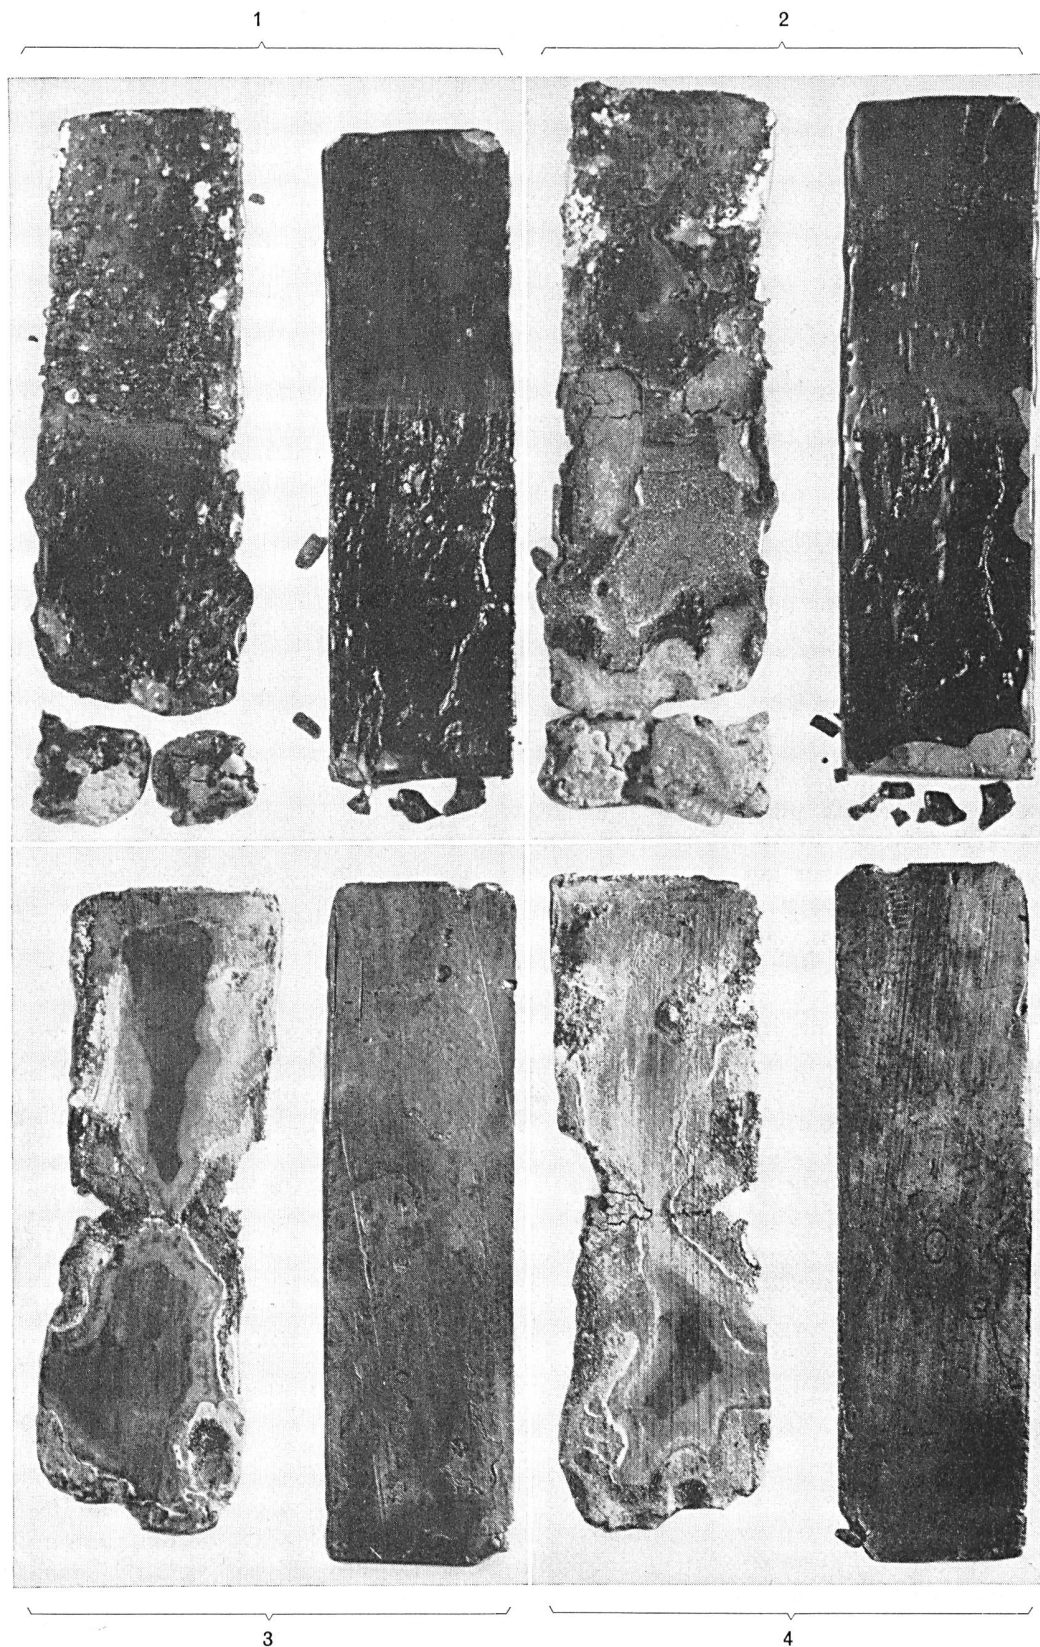
Fig. 1...4. Zwei Bleiprobe, die ein Jahr mit der unteren Hälfte in *Hellerscher* Lösung gestanden haben. Die linke stark korrodierte Probe war mit Bitumen, die rechte mit Teerprodukten bestrichen. Die Figuren 1 und 2 zeigen die Vorder- und Rückseite der ungereinigten, die Figuren 3 und 4 die der mit Benzol gereinigten Proben. Natürliche Grösse

Deux échantillons de plomb dont la partie inférieure a été plongée pendant une année dans la solution de *Heller*. L'échantillon de gauche, fortement corrodé, était enduit de bitume, tandis que celui de droite l'était de produits au goudron. Les figures 1 et 2 montrent l'avant et le revers des échantillons non nettoyés, les figures 3 et 4 les montrent nettoyés avec du benzol. Grandeur naturelle

Schon nach kurzer Zeit begann sich beim Versuch mit dem bitumenbestrichenen Blei die Flüssigkeit gelb zu verfärben. Die Bitumenhaut wurde blasig, es entwickelten sich nitrose Gase, und nach etwa einem Monat war besonders die Randzone des Versuchsplättchens vollständig aufgelockert. Es lösten sich einzelne Bleikristallite und auch grössere Stücklein unter dem Eigengewicht aus dem Kristallitgefüge und fielen auf den Boden des Gefässes. Nach etwa zwei Monaten war die Reaktion abgeschlossen. In diesem Zeitpunkte sah das bitumenbestrichene Bleiplättchen praktisch gleich aus wie beim Versuchsabbruch nach einem Jahr (Fig. 1...4).

Beim Versuch mit dem geteereten Plättchen verfärbte sich die Lösung während der ganzen einjährigen Reaktionszeit nie merklich. Ebenso war nie eine Gasentwicklung zu beobachten. Wie die Figuren 1...4 zeigen, ist die Bleiprobe im grossen und ganzen intakt geblieben. Einzelne Risse, Grübchen und Ätzungen auf der Oberfläche (Fig. 5) zeigen allerdings, dass trotzdem wenigstens stellenweise ein Korrosionsangriff erfolgt ist. Umgekehrt sind auch beim Versuch mit dem Bitumenanstrich gewisse Zonen des Bleis unversehrt geblieben (siehe Fig. 6). Die interkristal-

Dans l'essai effectué avec le plomb recouvert d'une couche de bitume, le liquide s'est coloré en jaune au bout de peu de temps. La croûte de bitume s'est couverte de bulles, des gaz nitreux se formèrent et, au bout d'un mois environ, la zone marginale en particulier de la plaque de plomb soumise à l'essai était complètement ramollie. Des cristallites de plomb se détachaient de la plaque et même de plus grands morceaux se libéraient par leur propre poids de la structure cristallitique du plomb et tombaient au fond du récipient. La réaction était terminée au bout de deux mois environ. A ce moment-là, la plaque de plomb recouverte de bitume avait pratiquement le même aspect que lors de l'interruption de l'essai au bout d'une année (voir figures 1 à 4).

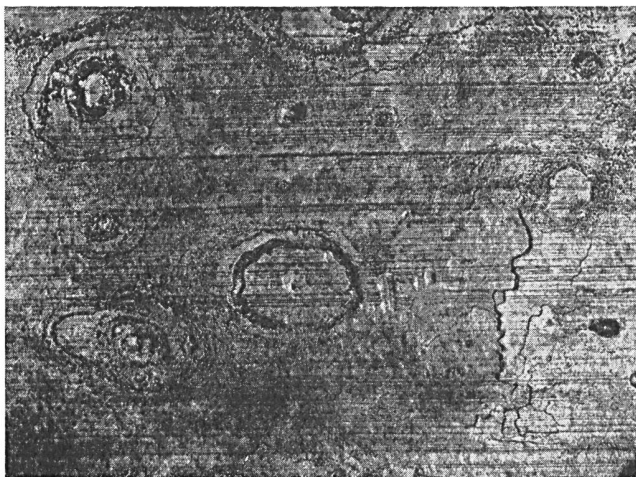
Fig. 5. Detail aus der Oberfläche der geteerten Bleiprobe der Figuren 1...4. Neben eingätzten Furchen und Grübchen sind auch vereinzelte interkristalline Spalten aufgetreten. Vergrößerung: 4×

Détails de la surface de l'échantillon de plomb enduit de goudron des figures 1...4. Outre des sillons et des petits cratères de corrosion, des fissures intercrystallines se sont également produites par places. Agrandissement: 4 fois

fissures, petits cratères et corrosions à la surface (fig. 5) indiquent néanmoins qu'une attaque corrosive s'est produite au moins par endroits. Inversement, dans l'essai avec la couche de bitume, certaines zones de plomb sont restées indemnes (voir fig. 6). Les coupes font clairement apparaître la forme intercrystalline de la corrosion (fig. 7). La couche de goudron était cassante et n'adhérait pratiquement plus au plomb. En revanche, le bitume était encore fixé solidement au plomb aux endroits indemnes; par contre, aux endroits corrodés, il ne tenait plus au métal et était devenu terne. Mais la couche de bitume n'était pas cassante aux endroits corrodés.

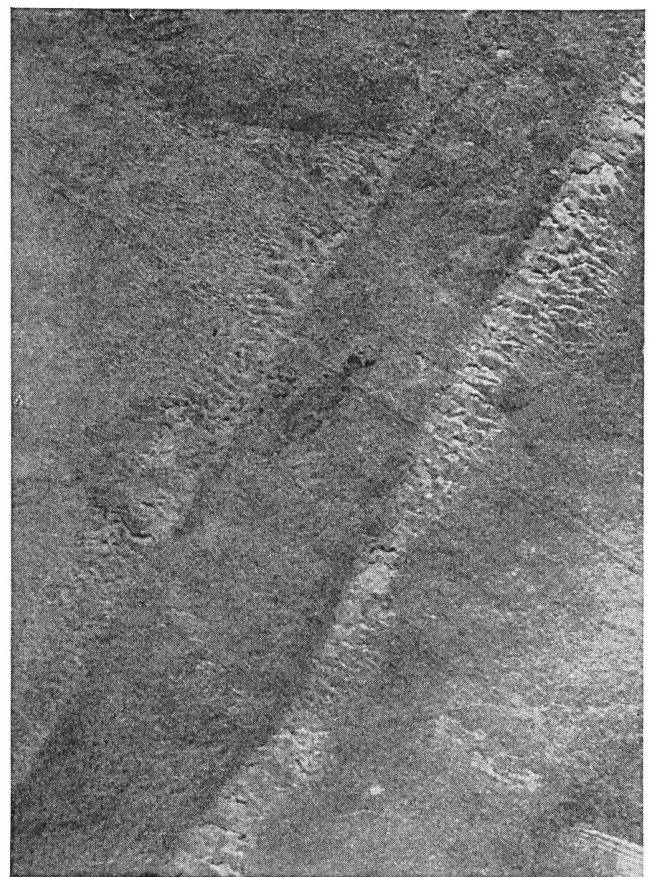
Fig. 35. Bei denselben Versuchsbedingungen, welche unter den Rohjuteschnüren eine kräftige Korrosion ergaben, korrodierte eine Bleiprobe, die mit geteerten Juteschnüren umwickelt war, praktisch nicht. Die in der Mitte der abgebildeten Spur sichtbaren Korrosionen sind nur ganz oberflächlich, so dass sie im Querschnitt nicht mehr erkannt werden können. Vergrößerung: 12×
