UNTERSUCHUNG VORGEHÄNGTER FASSADEN

RISIKOMINDERUNG DURCH REGELMÄSSIGE UND SORGFÄLTIGE KONTROLLE

JON-DURI VITAL, BERN

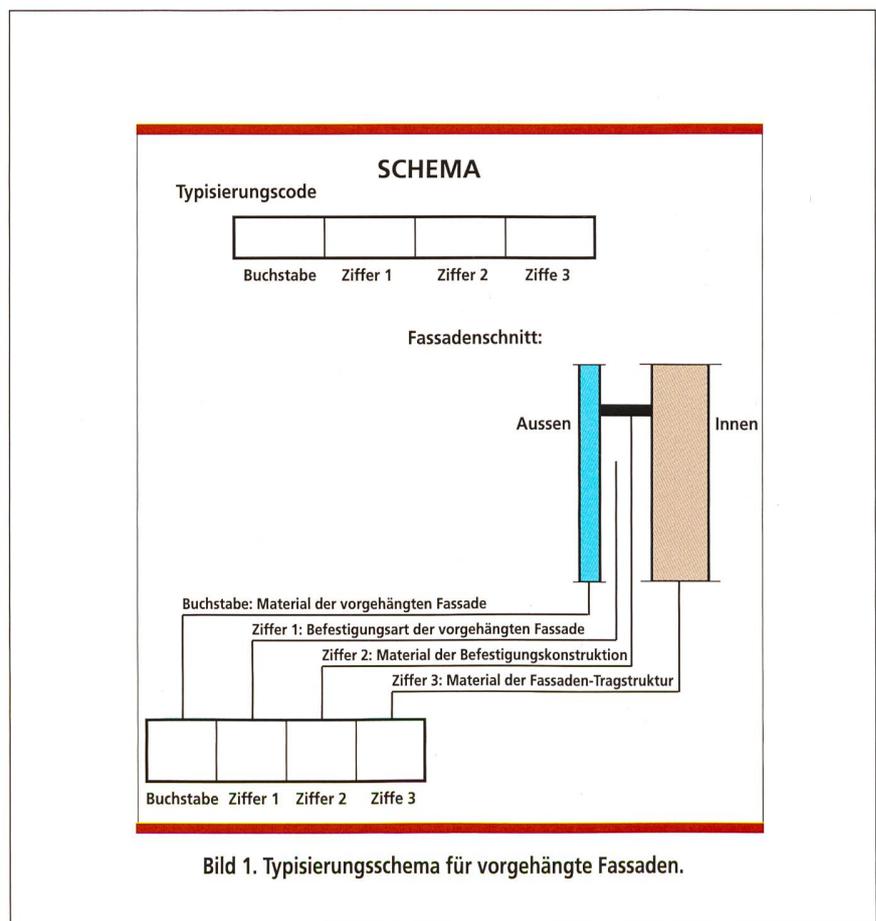
Bild 1. Typisierungsschema für vorgehängte Fassaden.

Anhand der Typisierung (Bild 1) können die Fassadenarten systematisiert und geordnet werden. Es wurde eine alphanumerische Typenbezeichnung gewählt, dessen vier Codes je eine eigene Aussagekraft bezüglich Art und Material der relevanten Fassadenbauteile besitzen (Bilder 2 und 3). Damit kann jegliche Art von vorgehängten Fassaden typisiert werden. Der Aufbau der Typenbezeichnung ist aus Tabelle 1 ersichtlich.

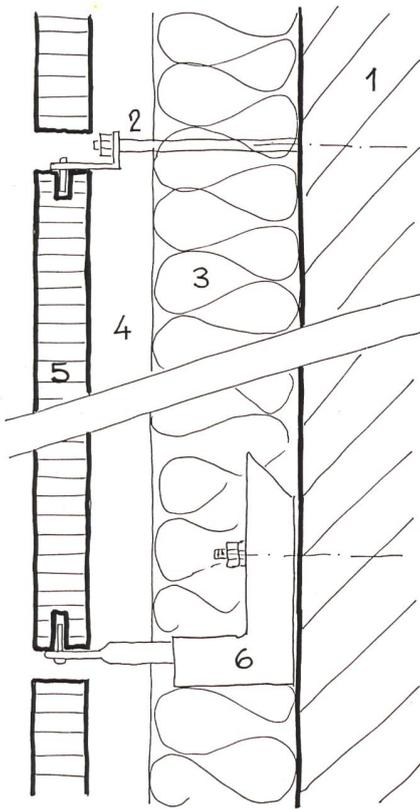
Beispiel einer Natursteinfassade mit Kragarm, Typ D541 (1: Tragkonstruktion, 2: Rückhalterung, 3: Isolation, 4: Luftspalt, Hinterlüftung, 5: Natursteinplatte, 6: Konsole).

Registriert wurden zehn Objekte mit sechs Typen. Der Typ D541 (Natursteinplatten mit rostfreiem Stahl von Kragarm/Konsole an Betonstruktur befestigt) ist eindeutig «Leader». Das Verkleiden von Fassaden mit vorgehängten Natursteinplatten entspricht einem Trend jüngerer Architektur, der bei den PTT-Gebäuden im Jahre 1980 einsetzte. Fassaden, bei denen die Natursteinplatten mittels Mörtel auf die Tragstruktur aufgeklebt und teilweise mechanisch befestigt sind, fallen nicht unter den Begriff «vorgehängte Fassaden».

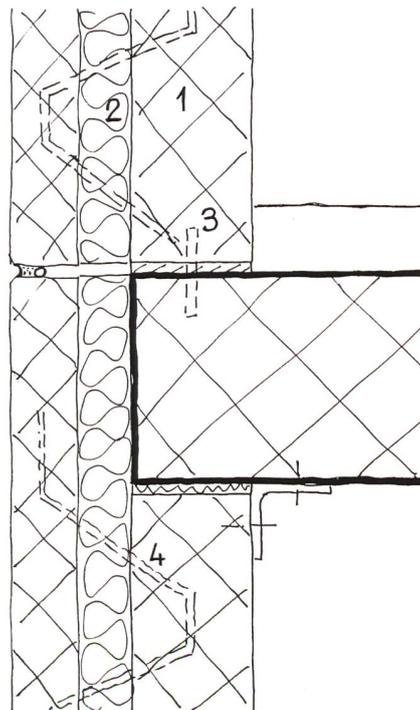
Beispiel einer Betonfassade in Sandwich-Bauweise, Typ B111 (1: Beton-Sandwich-element, 2: Isolation, 3: Dorn, 4: Verbindungsanker).

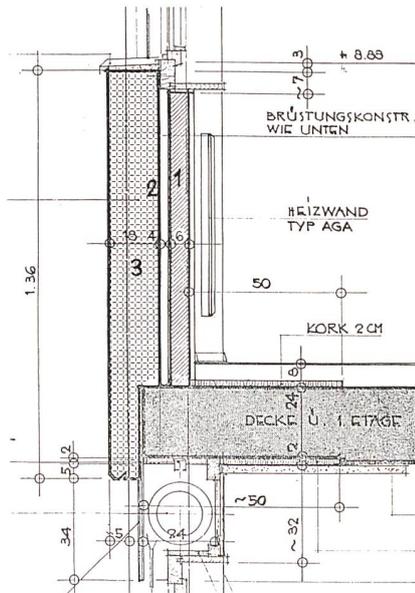
Beispiel einer Betonfassade, direkt abgestellt, an Betonstützen befestigt, Typ B431 (1: Vor-mauerung, 2: Isolation, 3: Betonelement).

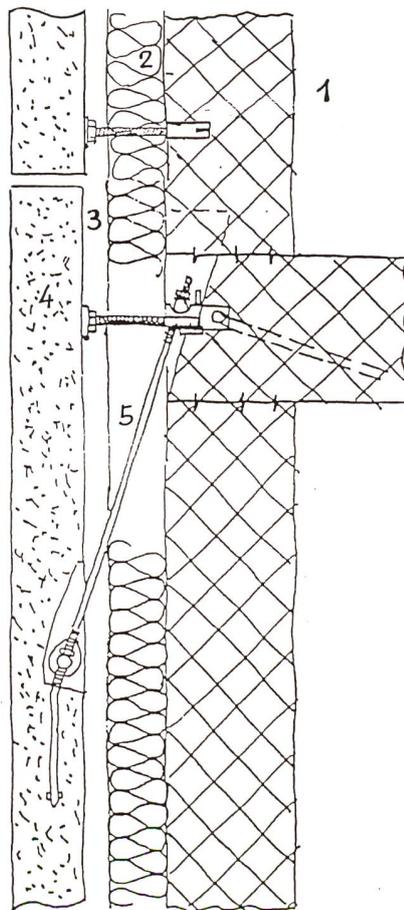
Beispiel einer Betonfassade, aufgehängt, Typ B341 (1: Tragkonstruktion, 2: Isolation, 3: Luftspalt, Hinterlüftung, 4: Betonelement, 5: Aufhängung).

Registriert wurden 115 Objekte mit 37 Typen. Der Fassadentyp B341 (Beton-elemente mit rostfreiem Stahl an Betonstruktur aufgehängt) ist am zahlreichsten vertreten, gefolgt von den Typen B411, B511 und B611. Die Betonfassaden sind bei PTT-Bauten insbesondere in den Jahren 1966 bis 1988 erstellt worden.

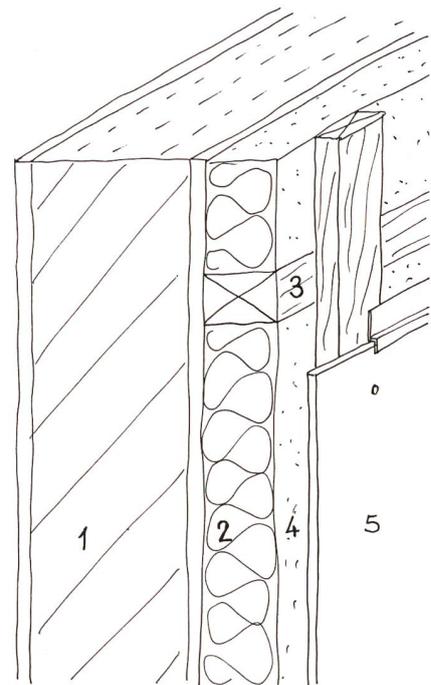
Beispiel einer Faserzementfassade mit Holzunterkonstruktion, Typ C262 (1: Tragkonstruktion, 2: Isolation, 3: Lattung/Konterlattung, 4: Luftspalt, Hinterlüftung, 5: Faserzementplatte).

Registriert wurden 35 Objekte mit zehn Typen. Neben dem Typ C262 (Faserzementplatten mittels Holzunterkonstruktion auf Mauerwerk befestigt) sind auch die Typen C261, C551 und C552 mehrmals vertreten. Bei dieser Fassadenart gibt es keine Jahre mit Spitzenwerten. Die registrierten Fassaden wurden zwischen 1955 und 1988 erstellt.

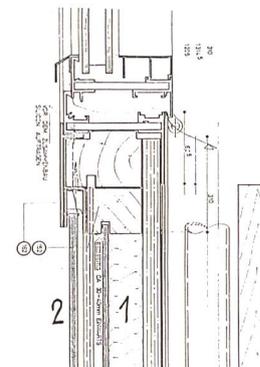
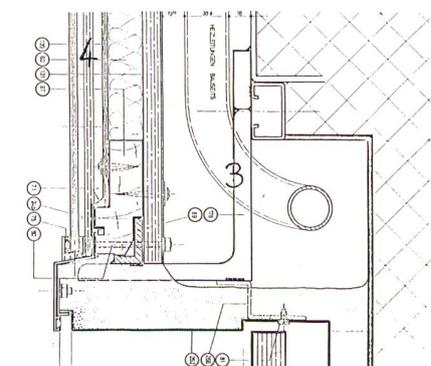
Beispiel einer Glasfassade mit Metallunterkonstruktion, Typ F551, respektive F536 (1: Sandwichelement, 2: Glasplatte, 3: Kragarm, 4: Luftspalt).

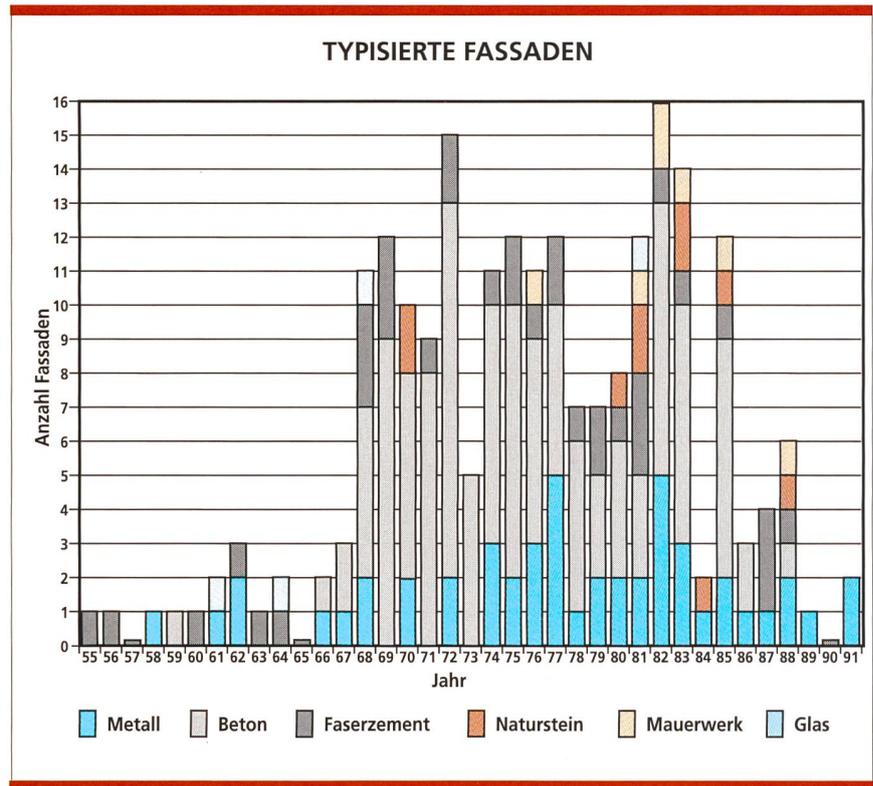
Bild 4. Ausgewertete und typisierte Fassaden, aufgelistet nach Erstellungsjahr.

Von den 197 Gebäuden weisen 24 Objekte Fassaden aus jeweils zwei Materialien auf, so dass *total* 221 verschiedene Fassaden ausgewertet und typisiert werden konnten (Bild 4). Zu den einzelnen Fassadenarten sind folgende Bemerkungen anzubringen:

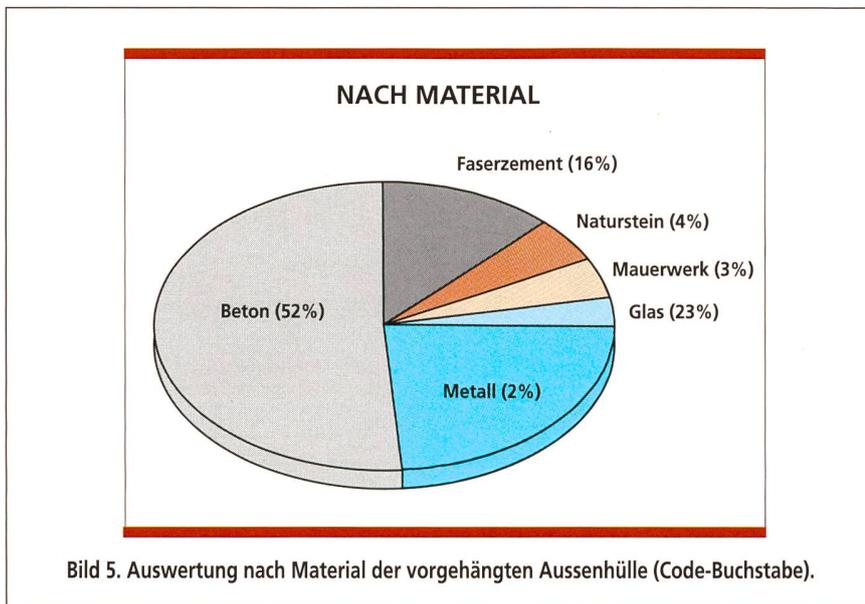
Bild 5. Auswertung nach Material der vorgehängten Aussenhülle (Code-Buchstabe).

Fassaden mit vorgehängten Keramikplatten wurden bei PTT-Gebäuden bis heute noch nicht ausgeführt. Die mengenmässige Verteilung bezüglich der verwendeten Materialien der Aussenhülle und der Verankerung sowie der Befestigungsart sind in den Bildern 5 bis 7 dargestellt. Von den erfassten 221 Fassaden sind 52 % Betonfassaden, gefolgt von den Metall- und Faserzementfassaden mit 23 % bzw. 16 %. Die Naturstein-, Mauerwerk- und Glasfassaden bilden mit 4, 3 bzw. 2 % einen bescheidenen Anteil (Bild 5).

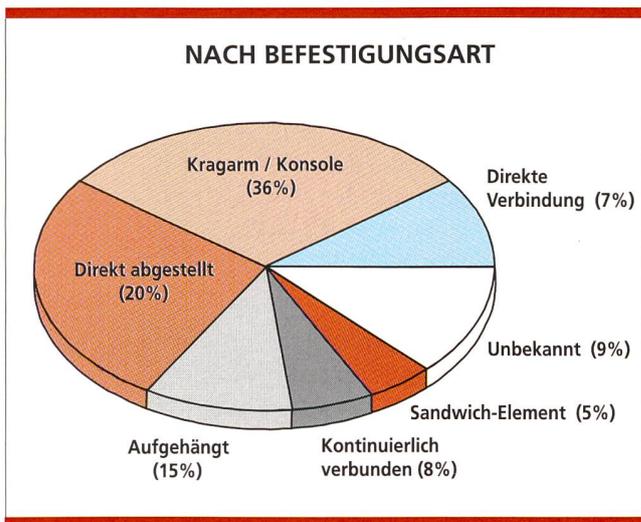
Bild 6. Auswertung nach der Befestigungsart der Aussenhülle (Code-Ziffer 1).

Die Verteilung der Befestigungsart der vorgehängten Aussenhülle ist in Bild 6 dargestellt. Die Kragarm/Konsole-Befestigung überwiegt mit 36 %, gefolgt von der sicheren Lösung (direkt abgestellt) mit 20 % und «aufgehängt» mit 15 %. Eine Gesetzmässigkeit bezüglich technischer Wahl der Befestigungsart lässt sich nicht ableiten. Es ist eher anzunehmen, dass diese durch den Planer intuitiv erfolgte, vermutlich auch aufgrund des Bekanntheitsgrades. Bezüglich der verwendeten Materialien der Bauteile für die Befestigungsstrukturen stellen wir fest, dass 23 % nachgewiesenermassen aus rostfreiem Stahl bestehen (Bild 7).

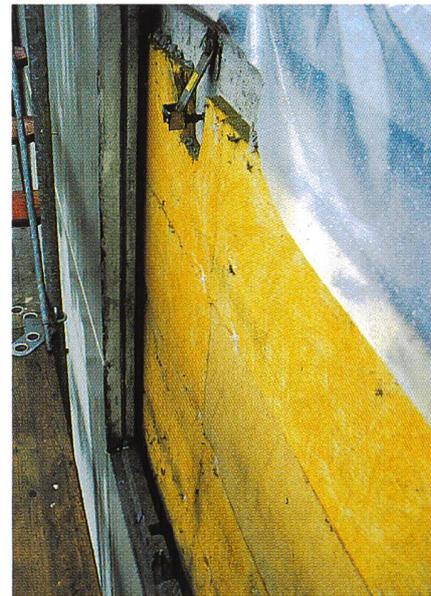
Aufgehängte Betonfassade, oben das Aufhängesystem.

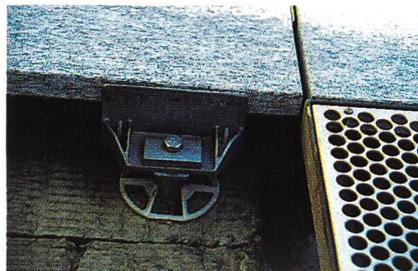
Vorgehängte Natursteinfassade mit Kragarm.

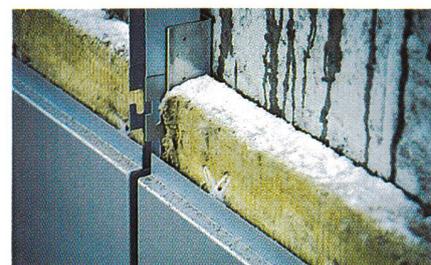
Vorgehängte Metallfassade mit Aufhängeschiene und Kragarm, teilweise verdeckt durch Isolation.

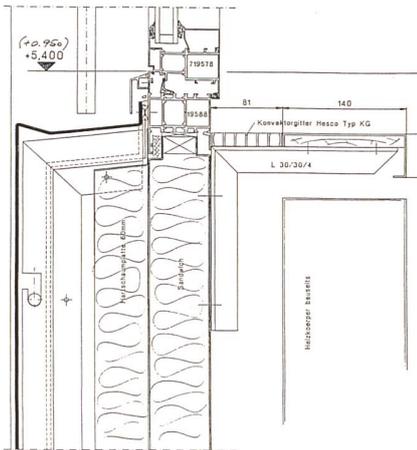
Beispiel einer Metallfassade mit Kragarm und Schiene, Typ A536.

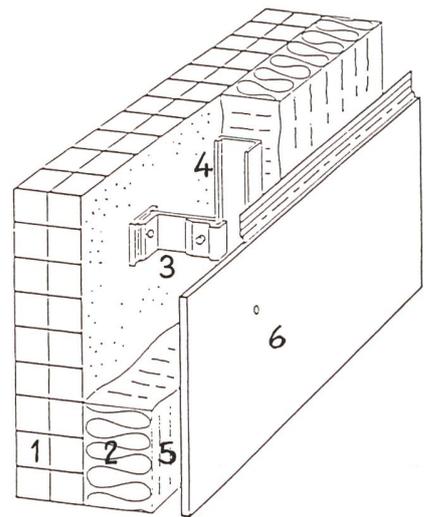
Beispiel einer Faserzementfassade mit Metallunterkonstruktion, Typ C52 (1: Tragkonstruktion, 2: Isolation, 3: Kragarm, 4: Metallschiene, 5: Luftspalt, Hinterlüftung, 6: Faserzementplatte).
