Artikel: Wasserwege - Wasserwelten : Ova dal Fuorn und Ova da Cluozza:
Zwei Gebirgsbäche stellen ihren Haushalt um
Autor: Scheurer, Thomas
DOI: <https://doi.org/10.5169/seals-418721>

Wasserwege – Wasserwelten

Ova dal Fuorn und Ova da Cluozza: Zwei Gebirgsbäche stellen ihren Haushalt um

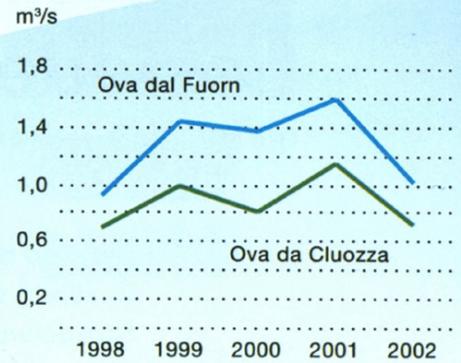
Abbildung 1:
Ova dal Fuorn und Ova da Cluozza: Jahresabfluss (m³/s) in den Jahren 1998–2002

Die beiden Bergbäche weisen ein insgesamt ähnliches Abflussverhalten auf (Abbildungen 1–3). Der durchschnittliche Jahresabfluss liegt beim Fuornbach leicht über $1 \text{ m}^3/\text{s}$ ($1,37$) und beim Cluozzabach leicht darunter ($0,81$). Die Schwankungen von Jahr zu Jahr können jedoch beträchtlich sein: Im Fuornbach liegt die Spannweite zwischen $1,59$ und $0,73 \text{ m}^3/\text{s}$, im Cluozzabach zwischen $1,14$ und $0,58 \text{ m}^3/\text{s}$ (Tabelle 1: Jahresmittel). In schnee- und regenreichen Jahren fließt somit mehr als doppelt soviel Wasser ab als in trockenen Jahren!

In Abbildung 1 fällt zudem auf, dass der Cluozzabach bei einem geringen Jahresabfluss im Vergleich zum Fuornbach relativ viel Wasser führt (bis 90 Prozent des Fuornbaches), bei einem hohen Jahresabfluss dagegen relativ wenig (gegen 60 Prozent des Fuornbaches). Im Einzugsgebiet des Cluozzabaches wird offensichtlich viel Wasser gespeichert, während aus dem doppelt so grossen Einzugsgebiet des Fuornbaches (Tabelle 1) bei Niederschlägen mehr Wasser direkt abfließt.

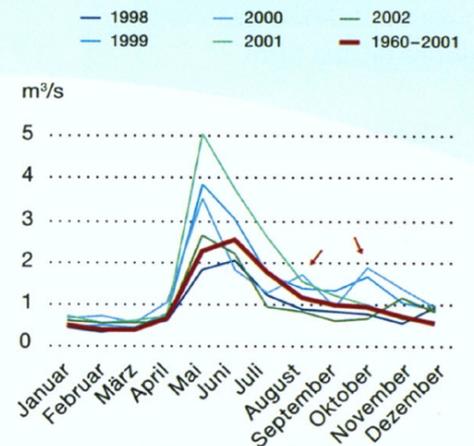
Abbildung 2:
Ova dal Fuorn: Abfluss (Monatssmittel m³/s) der Jahre 1998–2002 im Vergleich zum langjährigen Mittel 1960–2001

Im Rahmen der langfristigen Parkentwicklung interessiert besonders das Abflussgeschehen dieser beiden wenig beeinflussten Nationalparkbäche. Wenn wir den Jahresgang des Abflusses der letzten 5 Jahre (1998–2002) mit dem langjährigen Mittel vergleichen (Abbildungen 2 und 3), fallen zwei markante, neue Entwicklungen auf, und dies jeweils in beiden Bächen:

Erstens, die Verlagerung der Jahresspitze vom Juni in den Mai. 3 resp. 4 der 5 Jahre zeigen dieses Bild. Diese Tatsache dürfte auf eine in der Tendenz frühere Schneeschmelze zurückzuführen sein.

Zweitens, das Auftreten einer zweiten Monatsspitze in den Herbstmonaten (September–November). Solche «Herbstspitzen» treten in den 1970er Jahren vereinzelt und später vermehrt auf. In den letzten 5 Jahren ist dies sogar in 3 Jahren der Fall. Wir kennen die schlüssigen Ursachen dazu noch nicht. Ein direkter Zusammenhang mit dem Herbst-Niederschlag bei der Klimastation Buffalora scheint nicht zu bestehen, so dass als mögliche Ursache auch das spätsommerliche Auftauen von im Boden vorhandenem Eis (Permafrost) in Frage kommt.
