Artikel: Bitte (nicht) stören! Der Nationalpark im Zeichen natürlicher Dynamik : sichere Wege im Nationalpark - eine herausfordernde Aufgabe
Autor: Negri, Mario
DOI: <https://doi.org/10.5169/seals-418776>

Sichere Wege im eine Herausforderung

Jeden Winter zerstören Lawinen Wegabschnitte im Nationalpark. Heftige Gewitterregen lösen im Sommer grosse Rufen aus, schwemmen Wegstücke weg und reissen Brücken mit. Um die Sicherheit der Gäste zu gewährleisten, haben die Parkwächter in den vergangenen Jahren unzählige kritische Wegabschnitte entschärft oder stellenweise neu angelegt.

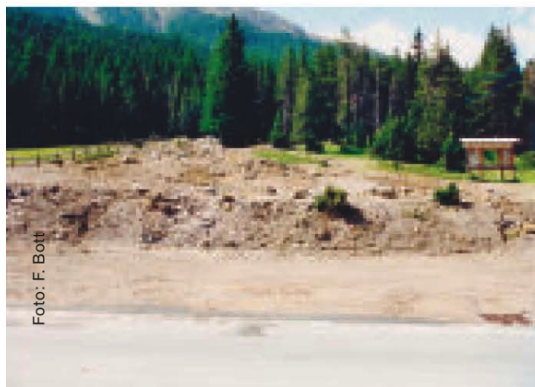
Rüfenniedergang bei Parkplatz P5

Da für die Nacht in der Region Südbünden weitere Gewitter angesagt sind, vereinbaren wir, den morgigen Tag abzuwarten. Bei den nun herrschenden Verhältnissen und bei Dunkelheit wäre jeder Einsatz zu gefährlich. Ich weise den Parkwächter an, keine Risiken einzugehen und sich nach Hause zu begeben. Unverzüglich beginne ich mit der Umorganisation des Dienstbetriebs und den Anweisungen für die morgige Schadenaufnahme. Die verfügbaren Parkwächter erhalten per Handy den Auftrag, ab Tagesanbruch die Wege und Brücken in ihren Gebieten Trupchun, Cluozza, Fuorn und Schera auf Schäden zu kontrollieren. Erst nach den Rückmeldungen der Parkwächter wird es möglich sein, die Prioritäten für die Behebung festzulegen und nötigenfalls Wegsperrungen zu veranlassen. Danach gilt es, die verfügbaren Parkwächter und das vorhandene Werkzeug und Material gezielt einzusetzen, um Schadenstellen in kürzester Zeit zu beheben. Vorrang haben dabei immer gefährliche Passagen wie Brücken und Rutschhänge.

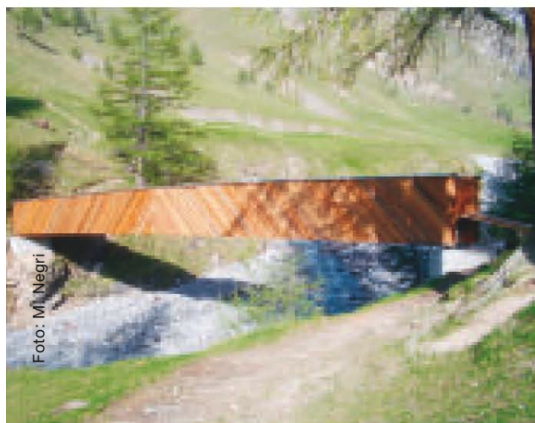
Neue Brücke über die Ova Trupchun

Im Bestreben um sichere Wege wurden in den vergangenen Jahren Brücken, Informationstafeln und Signalisationen, die durch Schneedruck, Windwurf, Lawinen oder Murgänge gefährdet waren, entweder umplatziert oder durch Ausführungen ersetzt, die jederzeit entfernt und an sicheren Orten gelagert werden können. Bei Brückenneubauten wurde konsequent auf stabile Verankerungen und grössere Höhe über dem Wasser geachtet.

In letzter Zeit beschäftigten den Park zwei grössere Massnahmen, die gegen natürliche Störungen realisiert wurden: die neue Höhenwegbrücke in der Val Trupchun und der Ablenkdamd bei der Chamanna Cluozza. Die neu erbaute, pfeilerfreie Brücke Trupchun sollte nun auch grösseren Hochwassern widerstehen können. In der Val Cluozza erforderten ein Expertenbericht und Auflagen der Kantonalen Gefahrenkommission die Realisierung einer Schutzeinrichtung hinter dem Blockhaus. Die Parkwächter stellten kürzlich den verlangten, 30 Meter langen und 3 Meter hohen Ablenkdamd gegen Murgänge fertig. Rund 60 Kubikmeter Lärchenholzstämmen wurden eingebaut und mit Erdreich überdeckt. Hätte man diese Vorkehrungen nicht getroffen, hätte die bei Besuchern beliebte Hütte aus Sicherheitsgründen geschlossen werden müssen.

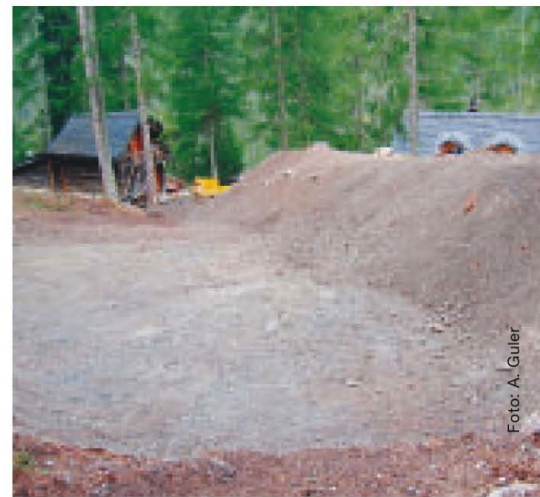
Neu errichteter Damd zur Ablenkung von Murgängen oberhalb des Blockhauses Cluozza
