Artikel: Entleerung Staubecken Ova Spin 2009 - Bilanz
Autor: Ortlepp, Johannes / Zahner, Margot / Pitsch, Pio
DOI: <https://doi.org/10.5169/seals-418819>

Entleerung Staubecken Ova Spin 2009 – Bilanz

Vom 18. bis 21. Juni 2009 wurde das Staubecken Ova Spin der Engadiner Kraftwerke (EKW) entleert und gespült. Diese Spülung war notwendig geworden, weil die Sicherheitsorgane am Fuss der Stauanlage zunehmend durch Ablagerungen eingedeckt wurden. Bereits im Jahr 1995 hatte sich gezeigt, dass eine solche Spülung auch Ablagerungen im Bachlauf des Spöls beseitigen und das Bachbett neu strukturieren kann (CRATSCHLA 2/1996). Diese Spülung war denn auch Anlass für die Erarbeitung der seit dem Jahr 2000 erfolgreich praktizierten «Dynamisierung» des Restwassers im Spöl.

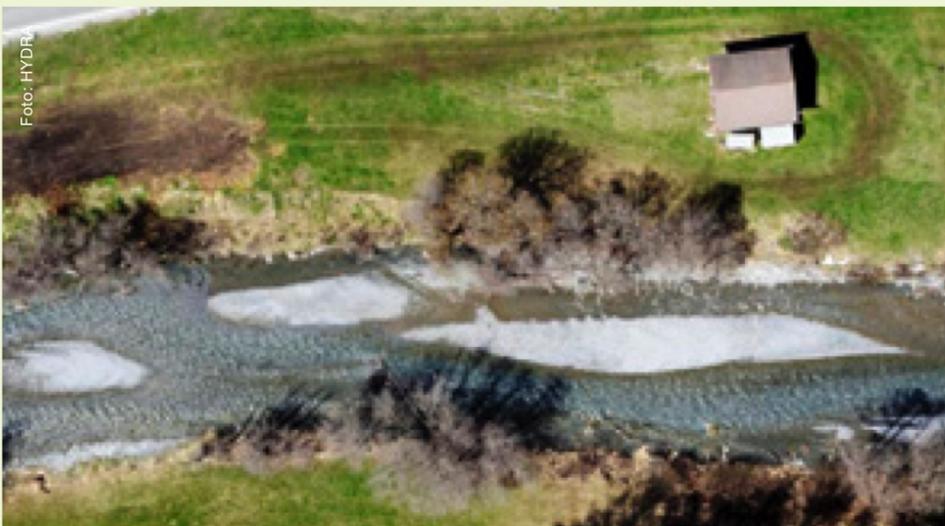
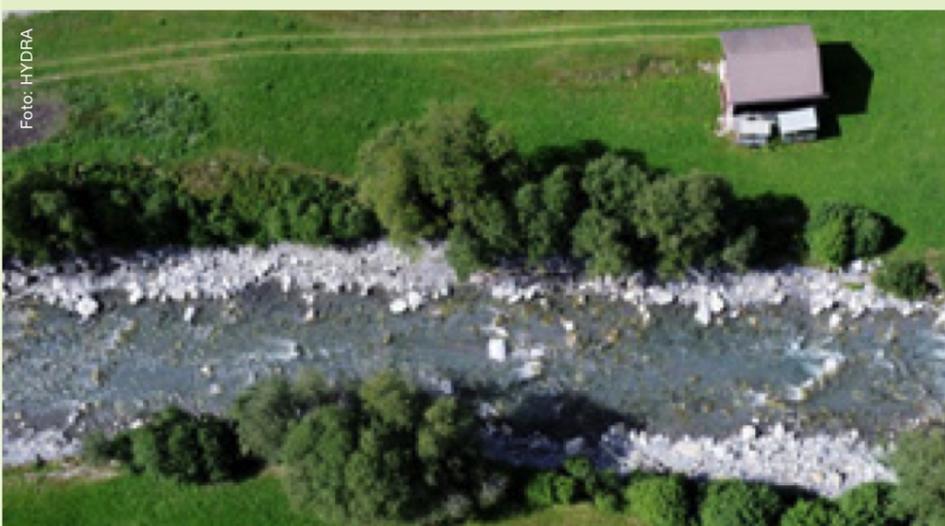
Abbildung 2
Spöl oberhalb Holzbrücke Zernez:
 Bei der Spülung wurden die Kiesablagerungen erodiert.
 oberes Bild: 06.05.2009
 unteres Bild: 05.08.2009

Wie bereits nach der Spülung 1995 beobachtet, strukturierte das Hochwasser den Spöl vor allem unterhalb der Cluozzamündung neu, indem grosse Mengen von abgelagertem Kies ausgetragen wurden. Die Kiesfracht wurde zum Teil im Inn abgelagert, wobei bereits bestehende Kiesbänke verlagert oder allenfalls vergrössert wurden. In den schmalen randlichen Auebereichen des Spöls wurde anders als 1995 nur wenig Sand deponiert (*Abbildung 2*).

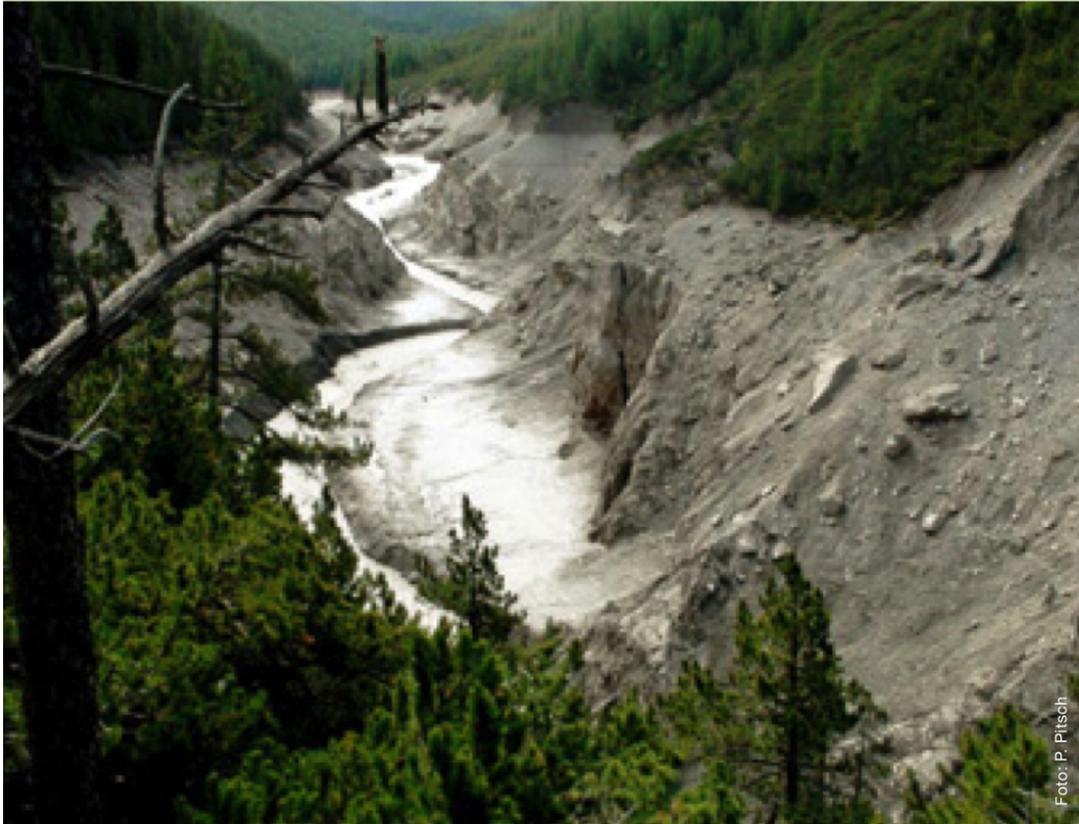
Abbildung 5 **Blick in das geleerte Ausgleichsbecken Ova Spin mit beachtlichen Ablagerungen auf der Talsohle.**

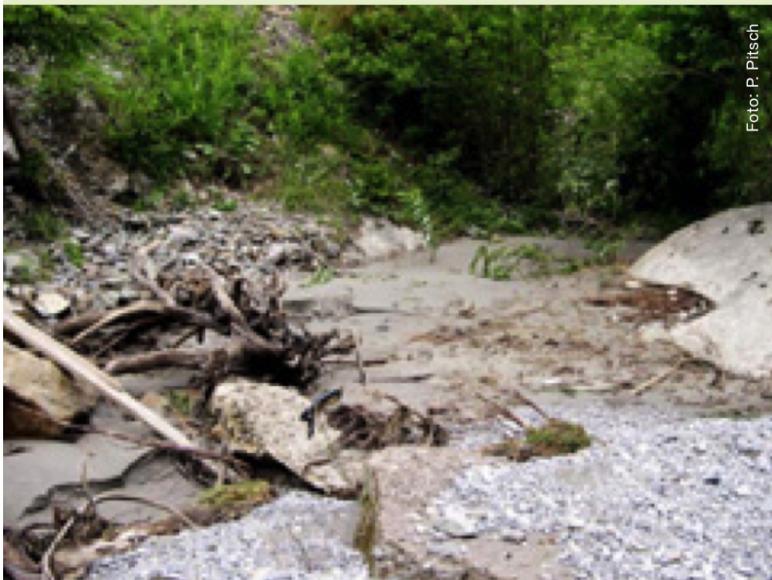
Abbildung 6 **Nur lokal fanden sich Sand- und Holzablagernungen. Der feine Sand stammt wohl vorwiegend aus dem Ausgleichsbecken Ova Spin. Aus dem Bachbett wurde dieses Material bereits durch die alljährlich abgelassenen künstlichen Hochwasser ausgetragen. Die Sandablagerungen im Auebereich gehören zu einer natürlichen Auendynamik und ermöglichen erst das Auftreten der typischen Auevegetation.**

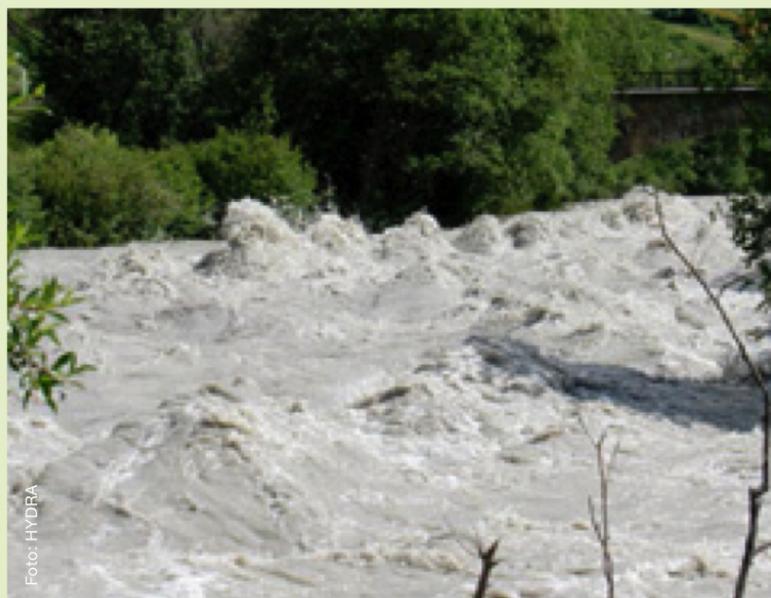
Abbildung 7 Hohe Wellenberge entstehen dort, wo Geschiebe auf der Flusssohle transportiert wird.
