# **Fließgewässer in der Nationalparkregion : zwei Jahre nach dem Umweltunfall am Spöl - der Fluss ist auf dem Weg der Besserung**

Zeitschrift: **Cratschla : Informationen aus dem Schweizerischen Nationalpark**

# ZWEI JAHRE NACH DEM UMWELTUNFALL AM SPÖL – DER FLUSS IST AUF DEM WEG DER BESSERUNG

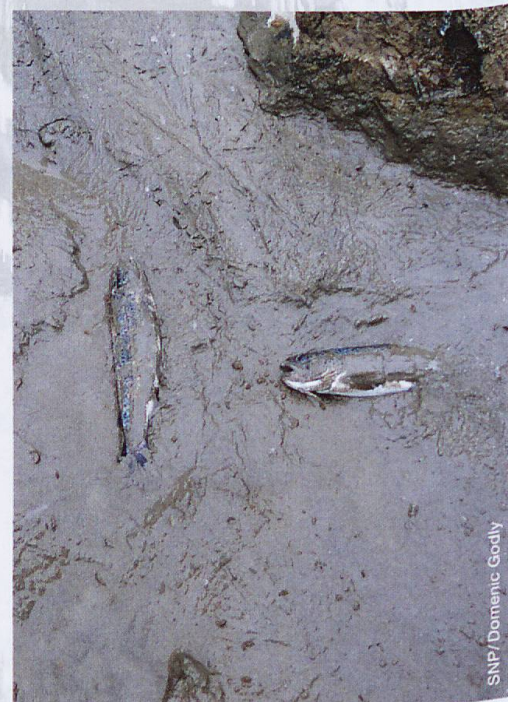
Eine erste Begutachtung des Spöls zeigte, dass der Umweltumfall zu einer enormen Verschlammung des Bachbettes geführt hat (Abbildung 1) und insbesondere im oberen Drittel des betroffenen Gewässerabschnittes die Benthosbesiedlung und den Fischbestand erheblich geschädigt hat. Ein anfänglich kommunizierter «ökologischer Gau» samt Totalausfall beim Fischbestand konnte allerdings nicht festgestellt werden.

Abb. 1 Schlammablagerungen im Spöl nach dem Umweltunfall 2013

Eine am 9. Juli 2013 durchgeführte Regenerations-Spülung mit abgestuften Wassermengen von bis zu 40 m<sup>3</sup>/s über den Grundablass der Stauanlage Punt dal Gall konnte als voller Erfolg verbucht werden. Die Feinsedimente in dem vom Umweltumfall betroffenen Spöl-Abschnitt konnten fast vollständig ausgetragen werden. Das Gewässerbett zeigte sich nach der Spülung in einem Zustand, der für die eigenständige Regeneration und Wiederbesiedlung der aquatischen Lebensgemeinschaft gute Voraussetzung bot.
