Makroseismische Untersuchungen über das nordwestanatolische Beben vom 18. März 1953

Autor(en): **Ketin, I. / Roesli, F.**

Zeitschrift: **Eclogae Geologicae Helvetiae**

Von **İ. Ketin** (İstanbul) und **F. Roesli** (z. Z. in İstanbul als Mitglied der
Unesco-Mission für Technische Hilfe in Seismologie)

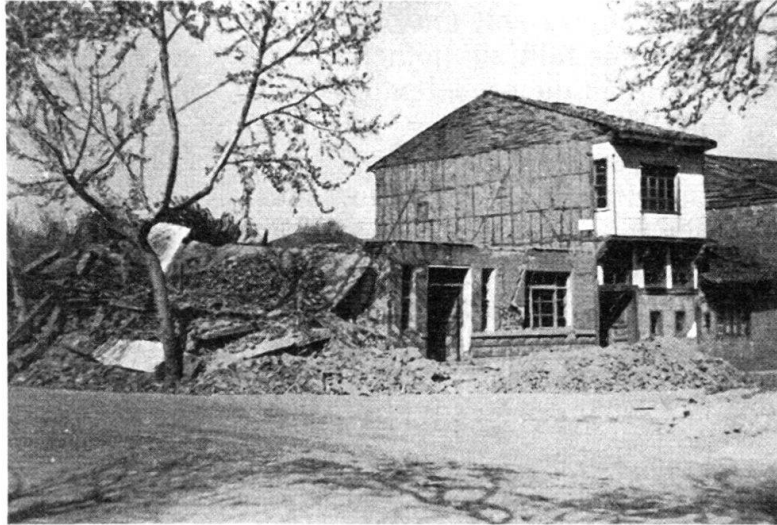
Fig. 4. Bild ungleicher Zerstörung in Gönen, links Backsteinhaus mit horizontalen Betonverstärkungen vollständig eingestürzt.
 Haus Mitte: zerstört, aber Backsteinmauern des Erdgeschosses stehengeblieben.
 Haus rechts: Holzriegelbau mit Lehmziegelfüllung, wenig beschädigt.

In Gönen (vgl. Fig. 4 und 5) sind einzelne Quartiere vollständig zerstört, andere wieder nicht. Das Regierungsgebäude und das Primarschulhaus (beide Backsteinkonstruktionen) sind nicht eingestürzt, aber unbenutzbar, die Mittelschule (Skelett von armiertem Beton) zeigt schwere Beschädigungen an Fenstern, Verputz und Backsteinfüllungen. Viele Backsteinhäuser mit Betonverstärkungen sind eingestürzt, ebenso Holzhäuser und Lehmziegelbanten. Daneben sind sogar zweistöckige Lehmziegelhäuser stehen geblieben, wenn auch z. T. stark beschädigt.

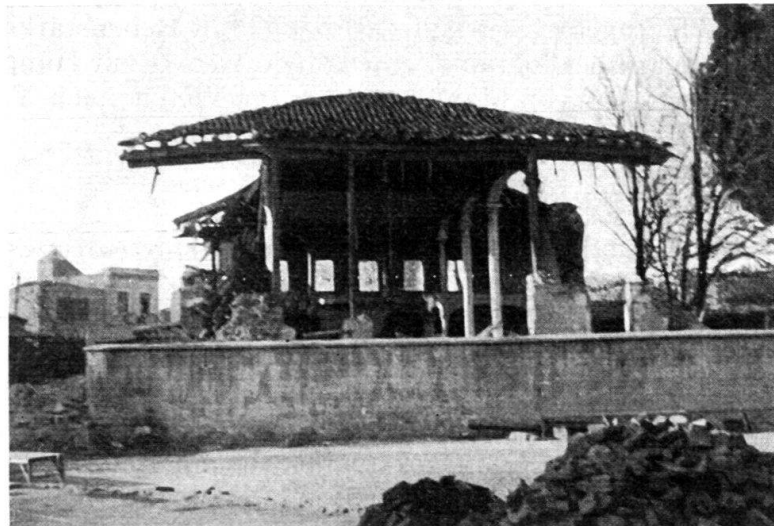
Fig. 5. Moschee in Gönen, schlechte Konstruktion.

Die Mauer (ein Rest davon ist rechts im Hintergrund sichtbar) besteht aus lockerem Stein- und Erdmaterial mit oberflächlichem Verputz. Die Mauer trug ursprünglich das Dach, das jetzt nur noch auf den dünnen hölzernen Ziersäulen ruht.

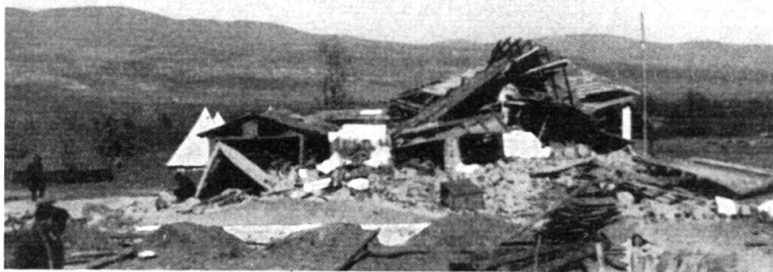
Fig. 6. Bild der Zerstörung in Yenice. Epizentralgebiet, zerstörender Stoss von unten.

Yenice (vgl. Fig. 6) ist ein einziger Trümmerhaufen. Die Hauptstrasse war anfänglich überhaupt kaum passierbar. Das Regierungsgebäude (Backstein), das Polizeigebäude, die Primarschule (alle drei Backsteinkonstruktionen) sind nicht eingestürzt aber absolut unbenutzbar. Backsteinhäuser mit Betonverstärkungen, Holz- und Lehmziegelkonstruktionen sind gleicherweise zerstört. Ein einziges Backsteinhaus mit horizontalen Betonverstärkungen ist stehen geblieben ohne überhaupt Risse zu erhalten. Der einzige Unterschied in der Konstruktion gegenüber

Das typische Zerstörungsbild in der Kernzone sind Diagonalrisse und klaffende Spalten, vor allem deutlich bei reinen Backsteinbauten zu erkennen. Auffallend viele Häuser sind vertikal vollständig zusammengedrückt (Fig. 6), so dass vom ganzen Haus oft nichts mehr zu sehen war als das auf dem Boden ruhende Dach.

All dies zeigt deutlich, dass hier der zerstörende Stoss von unten erfolgte.

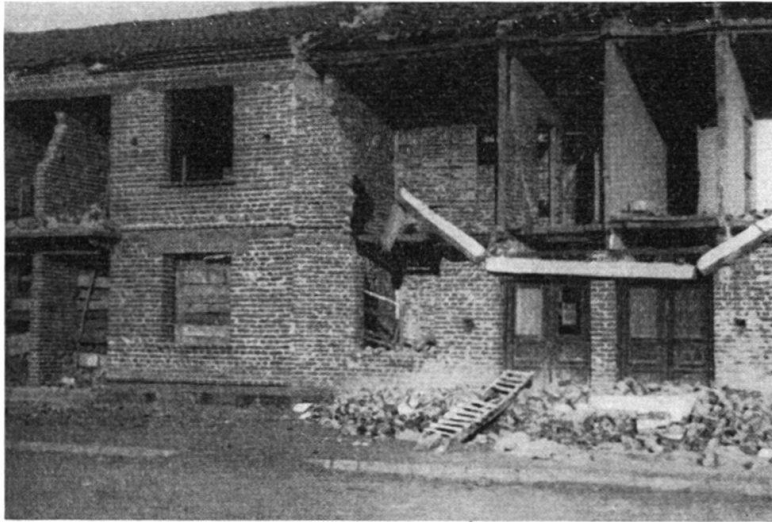
Fig. 7. Backsteinhäuser in Çan mit horizontalen Betonverstärkungen, Stoss von seitwärts zerstörend, senkrecht zur Stossrichtung orientierte Wände eingestürzt.

Hier sind oft senkrechte Risse zu beobachten. Die senkrecht zur Richtung Çan-Yenice (Epizentralgebiet) orientierten Wände sind eingestürzt, Dächer in derselben Richtung seitwärts verschoben (Stoss von der Seite).

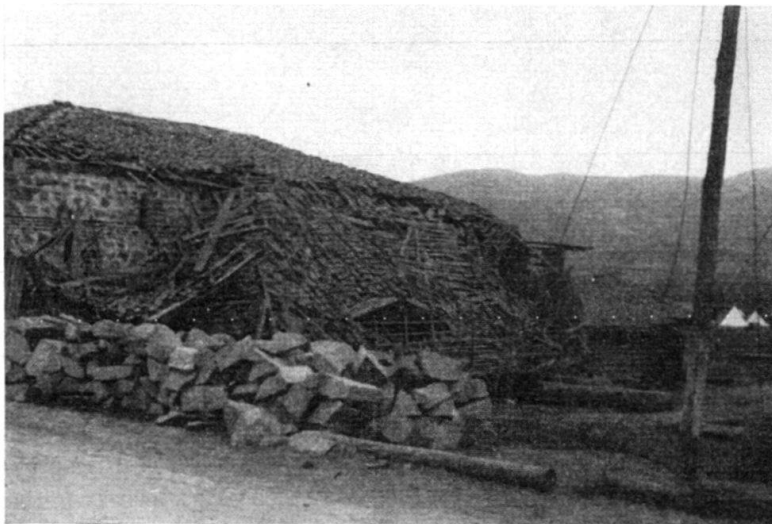
Fig. 8. Gemischte Konstruktion in Çan, seitwärts gestürzt.

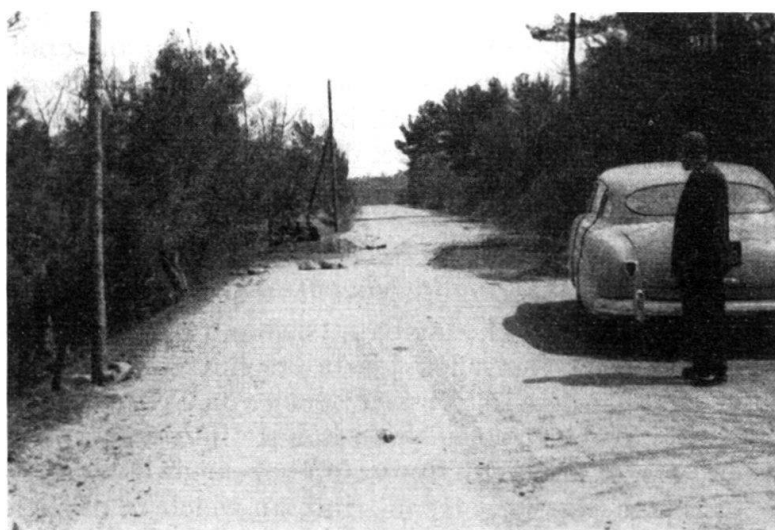
Fig. 10. Verschneidung der Hauptstrasse Bahkesir-Çanakkale im E von Yenice zwischen km 107 und 108 (etwa 200 m östlich km 108). Verschiebungsbetrag mindestens 2,5 m (spitzwinklige Verschneidung). Blick gegen E.

Er beginnt im ENE in vulkanischem Material, kreuzt südlich Gönen die Alluvialebene des Gönen Çay, setzt sich auf der NW-Seite des Tales wieder in vulkanischem Material bis in das Tal von Yenice fort. Dort schneidet er zunächst die Alluvionen des Yenice-Baches, der daselbst einen Knick nach S macht, folgt dann auf der S-Seite des Tales nahe dem Kontakt der Alluvionen mit dem Andesit, lokal auch im letztern drin. Südlich Çakır liegt er wieder in Alluvionen, nahe dem Kontakt. Östlich Seyvan, nach der Überschneidung mit der Hauptstrasse (Fig. 10)

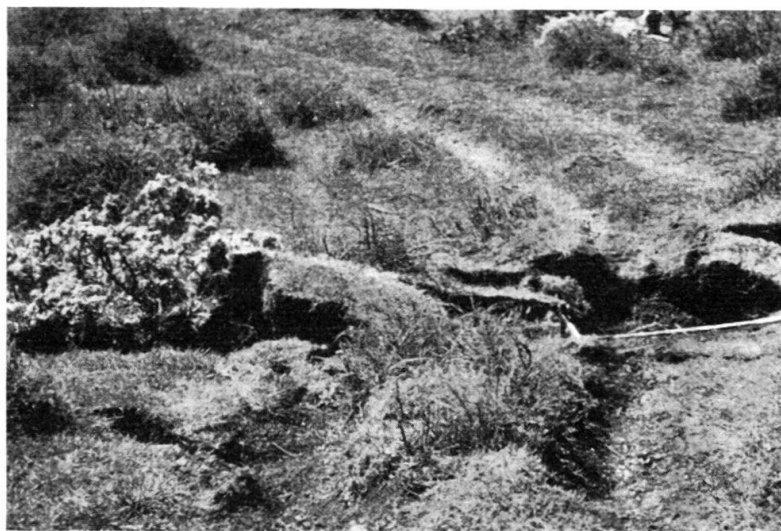
Fig. 12. Versetzung an Feldweg etwa 1 km nordöstlich von Muratlar (südwestlich von Gönen). Verschiebungsbetrag 1,5 m (vgl. Ansichtsskizze Fig. 11).

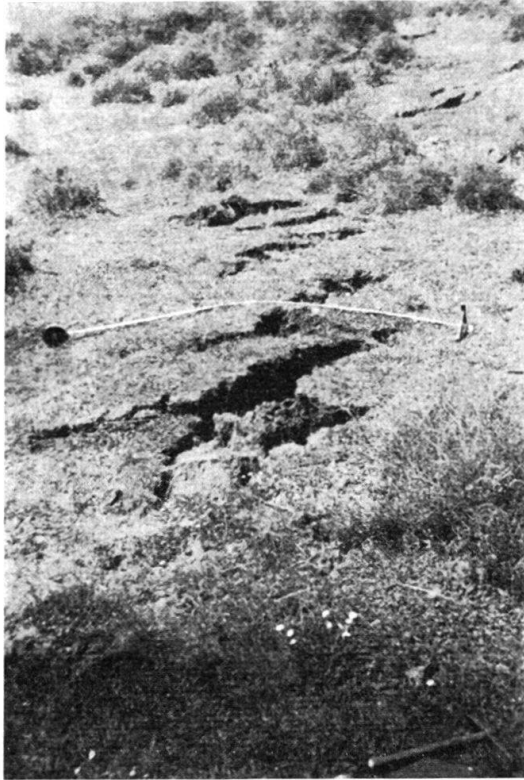
Figur 13

Fig. 13. Risszone nordöstlich Muratlar (südwestlich von Gönen) hier etwa 2 m breit (beachte Messband), offene Risse 20–30 cm. Verschiebungsbetrag etwa 1,5 m, Blick gegen ENE (vgl. Fig. 17a).

Oberfläche (z. B. Alluvionen) in auffallend konstantem Winkelverhältnis zur Hauptrichtung des Bruches stehen und fiederstellig (en échelon) hintereinandergereiht sind. Auch sie sind meist sigmoidal an den Enden abgebogen (Fig. 13, 14 und 17a).

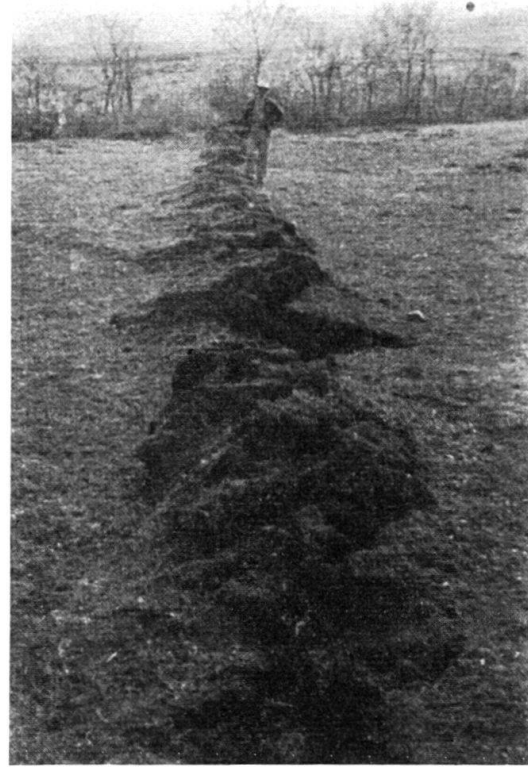
Figur 14

Fig. 14. Rissbildung im Alluvialboden östlich Karacaalan (südwestlich von Gönen) auf dem W-Ufer des Gönen Çay. Blick gegen WSW.

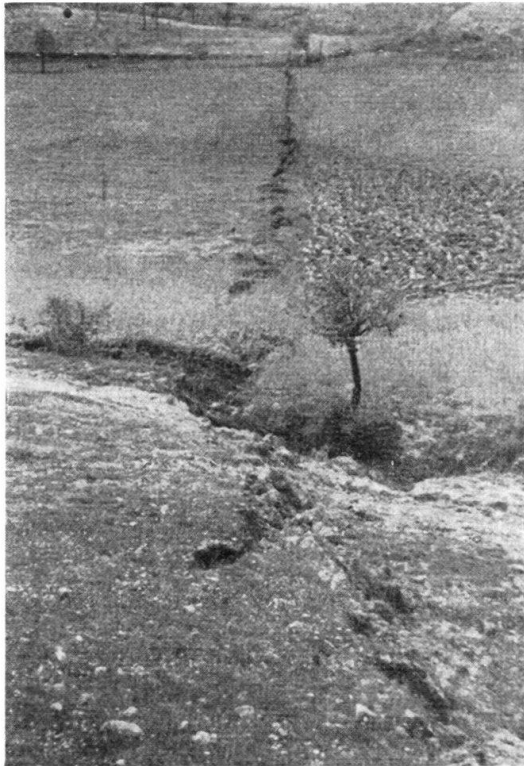
Figur 15

Fig. 15. Bruch mit Verschneidung eines Feldweges im Osten von Seyvan (östlich Yenice), Verschiebungsbetrag 3,5 m. Blick gegen WSW.

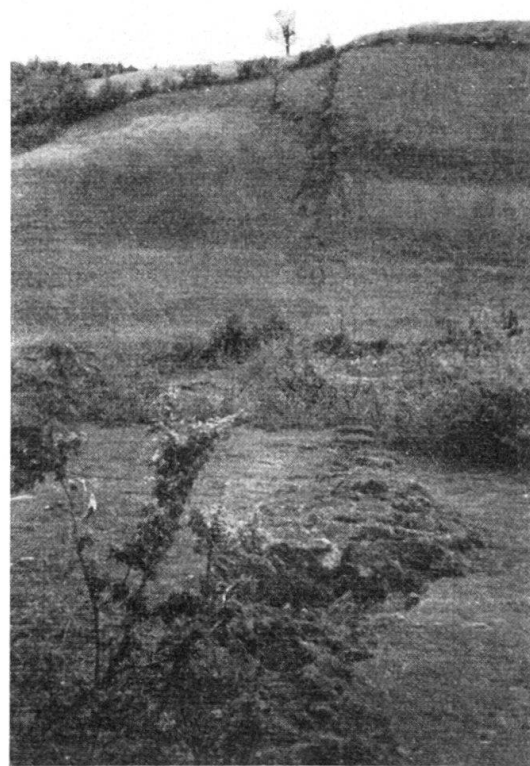
Figur 16

Fig. 16. Bruchverlauf in seinem Verhältnis zur Topographie. Hügel im Anstehenden. Stufenbildung als Folge horizontaler Blattverscherung. Blick gegen WSW. Vgl. Photo Fig. 15, die auf der Rückseite des Hügels (Fig. 16) gegen WSW anschliesst.
