Der Val Pola Bergsturz im oberen Veltlin vom 28. Juni 1987

Autor(en): **Huber, Andreas**

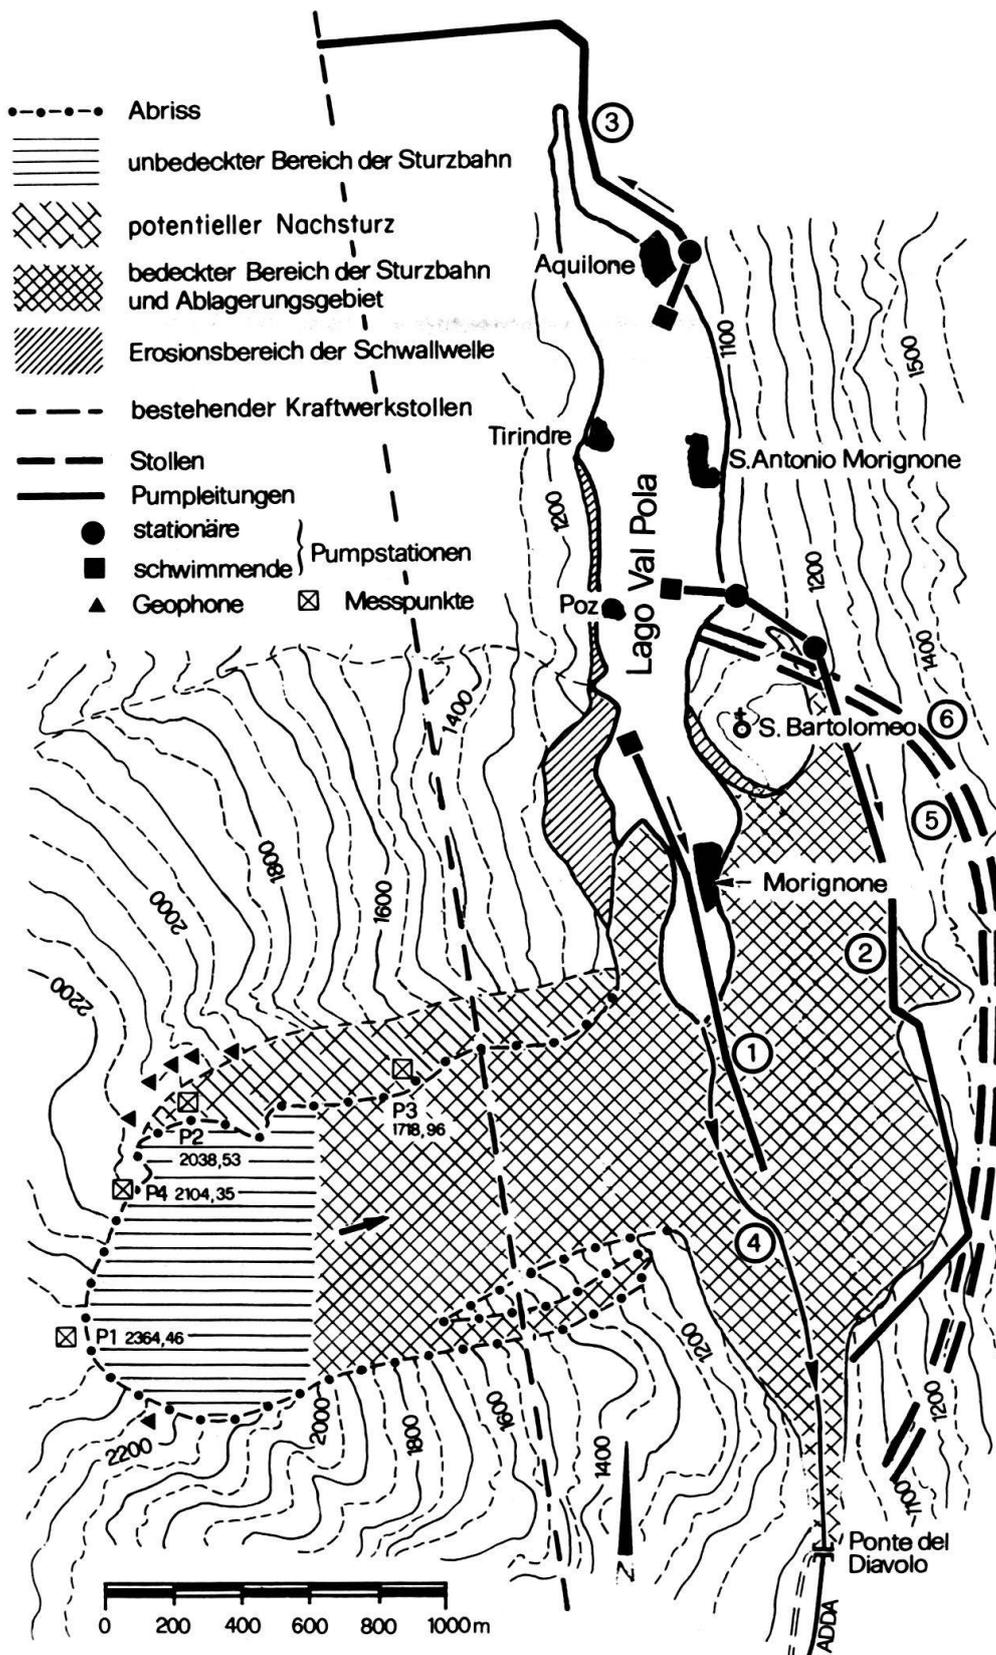
Fig. 5. Situation des Bergsturzgebietes mit Bergsturzsee, Stadium im September 1987. Das Dorf Morignone liegt unter den Schuttmassen, die übrigen Siedlungen wurden durch die Schwallwelle verwüstet und zerstört. 1: Pumpanlage 1; 2: Pumpanlage 2; 3: Pumpanlage 3; 4: Überlaufgerinne, 5: Umleitstollen 1 (Projekt), 6: Umleitstollen 2 (Projekt).

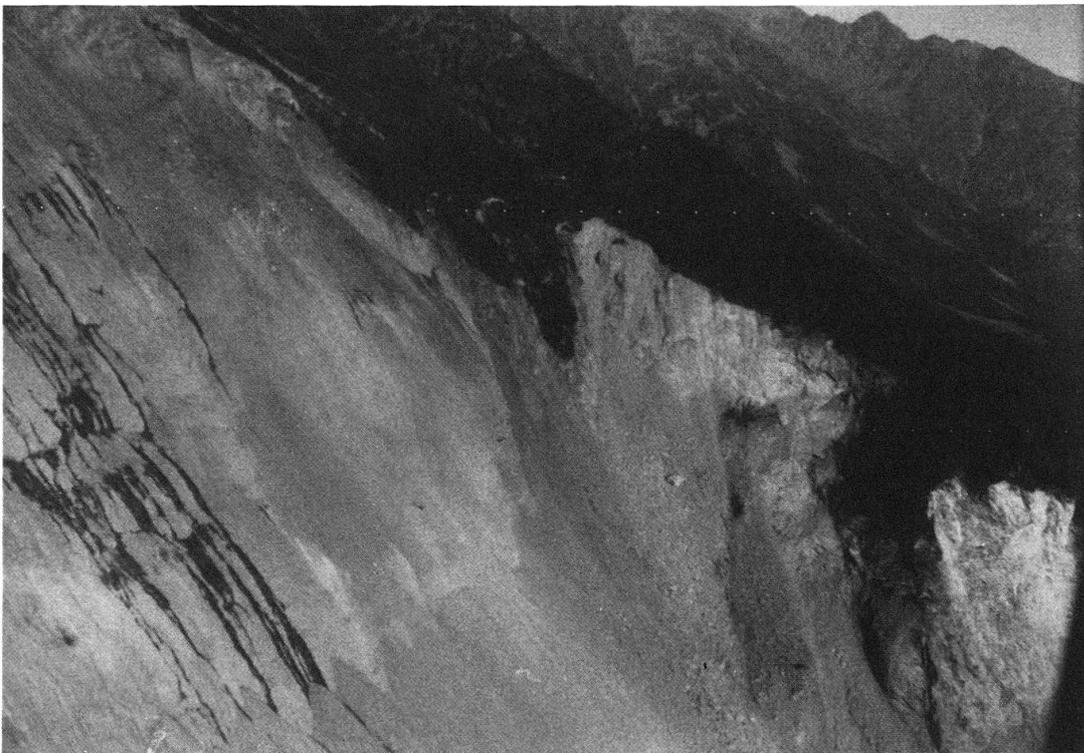
Fig. 10. Auf der linken Seite des Abrissgebietes befindet sich noch eine instabile Felsmasse, die auf 2 Mio m³ geschätzt wird und in den See abstürzen könnte. Aufnahme: 17.9.87.
