**Artikel:** Betonquellerscheinungen setzen Staumauern zu  
**Autor:** [s.n.]  
**DOI:** <https://doi.org/10.5169/seals-640252>

## Betonquellerscheinungen setzen Staumauern zu

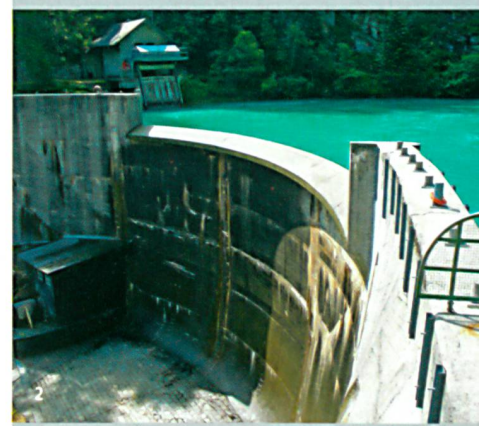
- 1) Stausee der Serra-Staumauer
- 2) Serra-Staumauer
- 3) Rissbildung an der Serra-Staumauer (flussabwärts)
