**Zeitschrift:** Frick - Gestern und Heute  
**Herausgeber:** Arbeitskreis Dorfgeschichte der Gemeinde Frick  
**Band:** 10 (2007)

**Artikel:** Das Kleinbauernhaus Kirchmattweg 5/7  
**Autor:** Fasolin, Werner  
**DOI:** <https://doi.org/10.5169/seals-955046>

# Das Kleinbauernhaus Kirchmattweg 5/7

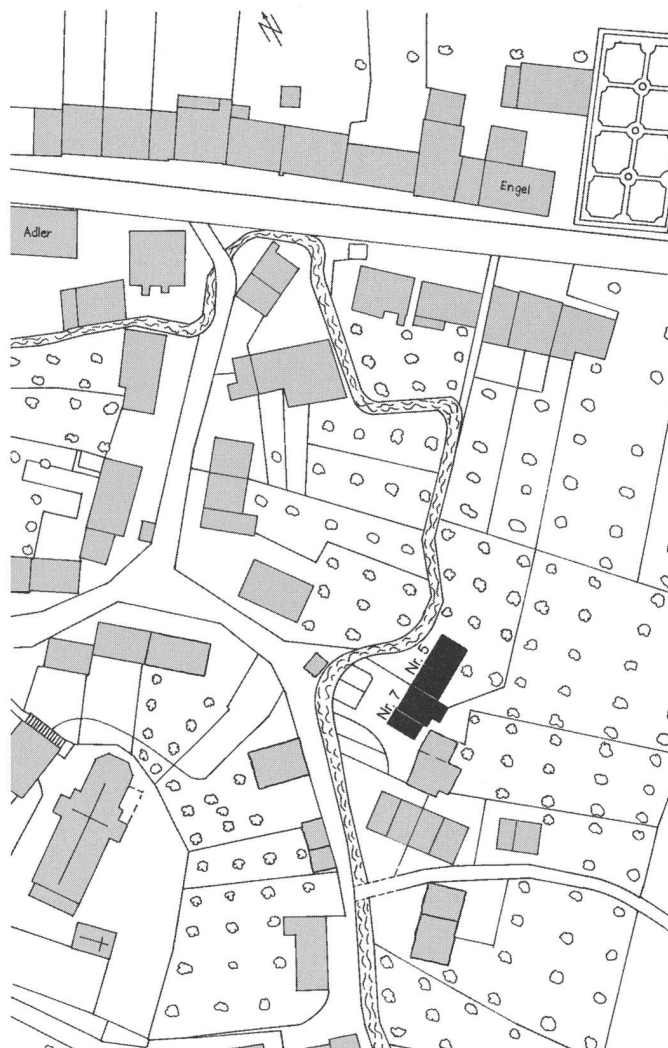
Die Lage des Doppelhauses Kirchmattweg 5/7 im Fricker Hinterdorf, nach dem Katasterplan von 1839.

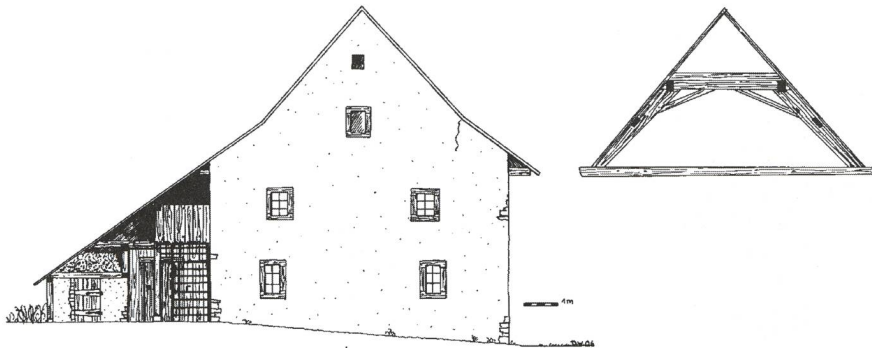
Ansicht Fassade, Doppelhaus Kirchmattweg 5/7, mit Wandständerkonstruktion im Wirtschaftsteil.

Mit einer Länge von 16,80 Metern und einer Breite von 8,70 Metern gehörte auch das Kleinbauernhaus Kirchmattweg zum Bauernhaustyp, der sich im Fricktal im 18. Jahrhundert bewährt hatte.<sup>3</sup>

Der hochstrebende Giebel mit seinen schmalen und stark gegliederten Fensteröffnungen mit Fensterstürzen aus Eichenholz entsprach der bescheidenen Bauausführung eines damaligen Fricktaler Bauernhauses.

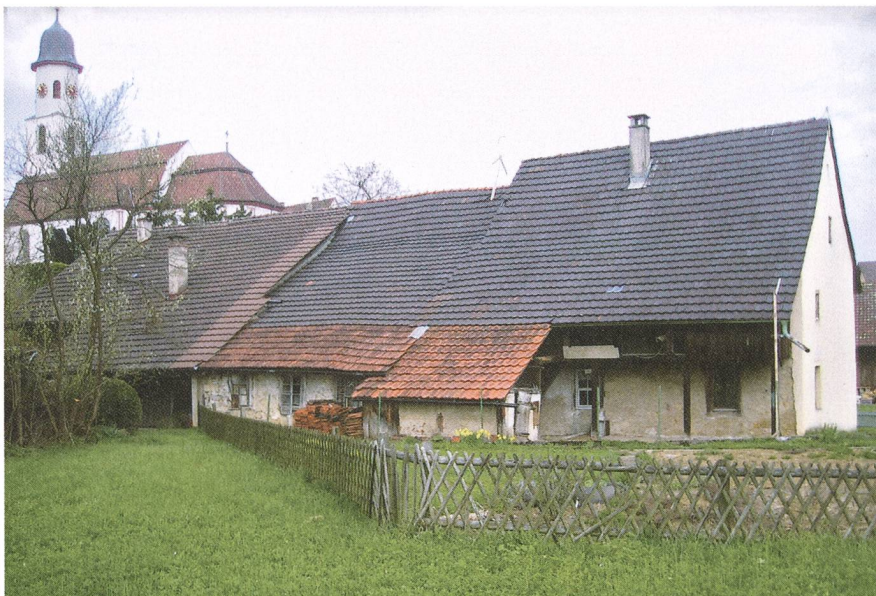
Ansicht der Hinterhofseite. Im 19. bis 20. Jahrhundert baute man südseitig (Nr. 5) eine Wagnerei, einen Schweinestall und einen Abort an. Die Dachfläche reichte dadurch immer weiter herab und nahm dem Wohnteil sehr viel Tageslicht.

Der nach Südosten gerichtete Hinterhofbereich wurde gemäss Brandversicherungs-Kataster Mitte des 19. Jahr-

hunderts um einen Anbau erweitert, in dem von 1850–1898 eine Wagnerwerkstatt betrieben wurde. Anfang des 20. Jahrhunderts fügte man einen Schweinestall mit Abort hinzu. Diese Anbauten führten im Haus zu einem erheblichen Verlust an Tageslicht. Der zusätzlich gewonnene Raum war aber damals wichtiger als ein lichtdurchflutetes, nach Süden orientiertes Wohnen, wie man es heute vorzieht.

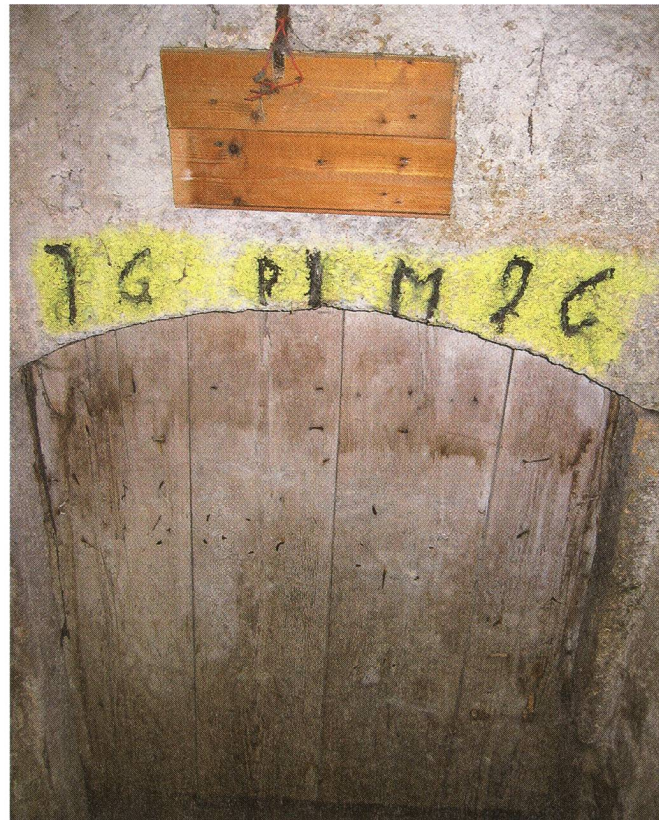
▷▷  
Die Jahrzahl 1696  
und die Initialen  
PM zieren den  
sorgfältig aus  
Tuffstein  
gehauenen Zugang  
zum Gewölbekeller  
Haus Nr. 5.

Unter dem Tenn des Hauses Kirchmattweg 5 lag ein 7 mal 3,50 Meter messender, sorgfältig verputzter Gewölbekeller. Der Kellereingang bestand aus einem Gewände aus Tuffstein mit Korbbogen, in dem die Initialen des Bauherrn PM mit der Jahreszahl 1696 eingemeisselt

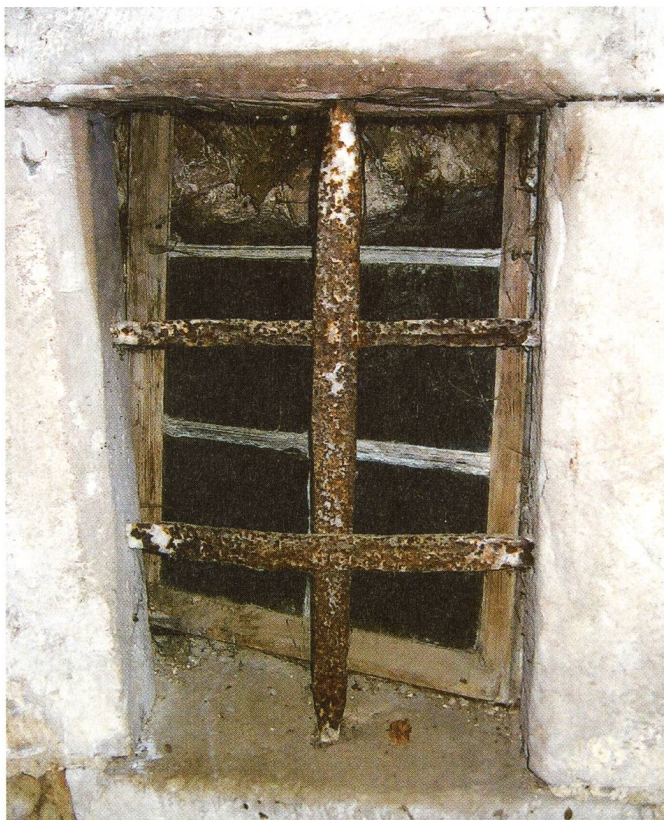
Vergittertes,  
spätgotisch  
profiliertes  
Fenstergewände  
mit bleiverglastem  
Fenster. Gewölbe-  
keller des Nachbar-  
hauses Nr. 7.

Eingangsportal mit der Jahrzahl nicht mehr erhalten, dafür aber ein sehr schönes vergittertes Kellerfenster mit spätgotischer Profilierung, durch das sich der Keller ebenfalls ins ausgehende 17. Jahrhundert datieren lässt. Die ungewöhnliche Lage der beiden Keller rührt möglicherweise daher, dass im Tenn eine nachträgliche Unterkellerung einfacher war als unter dem Wohnteil. Trotzdem findet sich für diesen Befund im Fricktal bislang kein Vergleich.

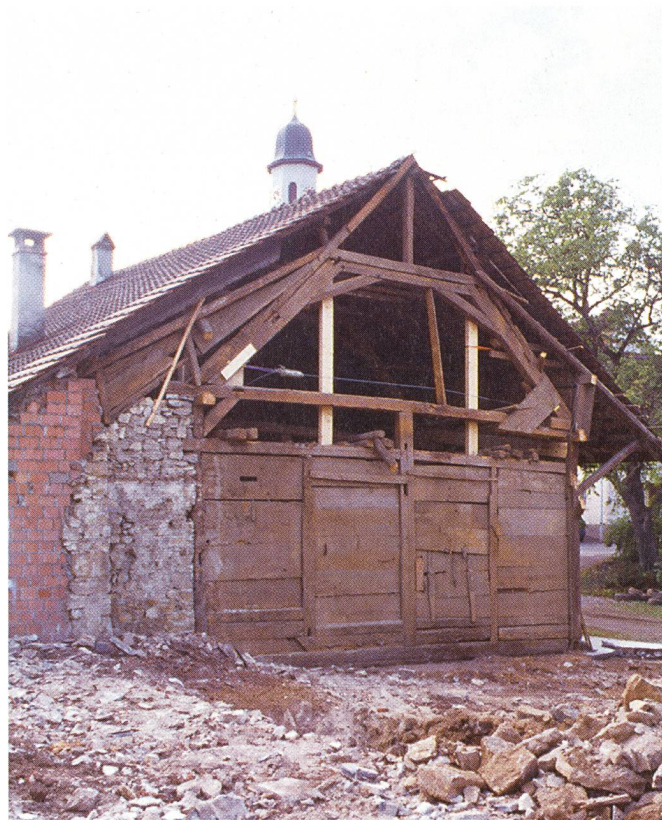
▷▷  
Die Wandständer-  
konstruktion Tenn  
Kirchmattweg Nr. 7  
nach Abbruch von  
Nr. 5.
