Artikel: L'église Saint-Georges et l'ancien bourg d'Hermance
Autor: Bonnet, Charles
DOI: <https://doi.org/10.5169/seals-728381>

L'église Saint-Georges et l'ancien bourg d'Hermance

par Charles Bonnet

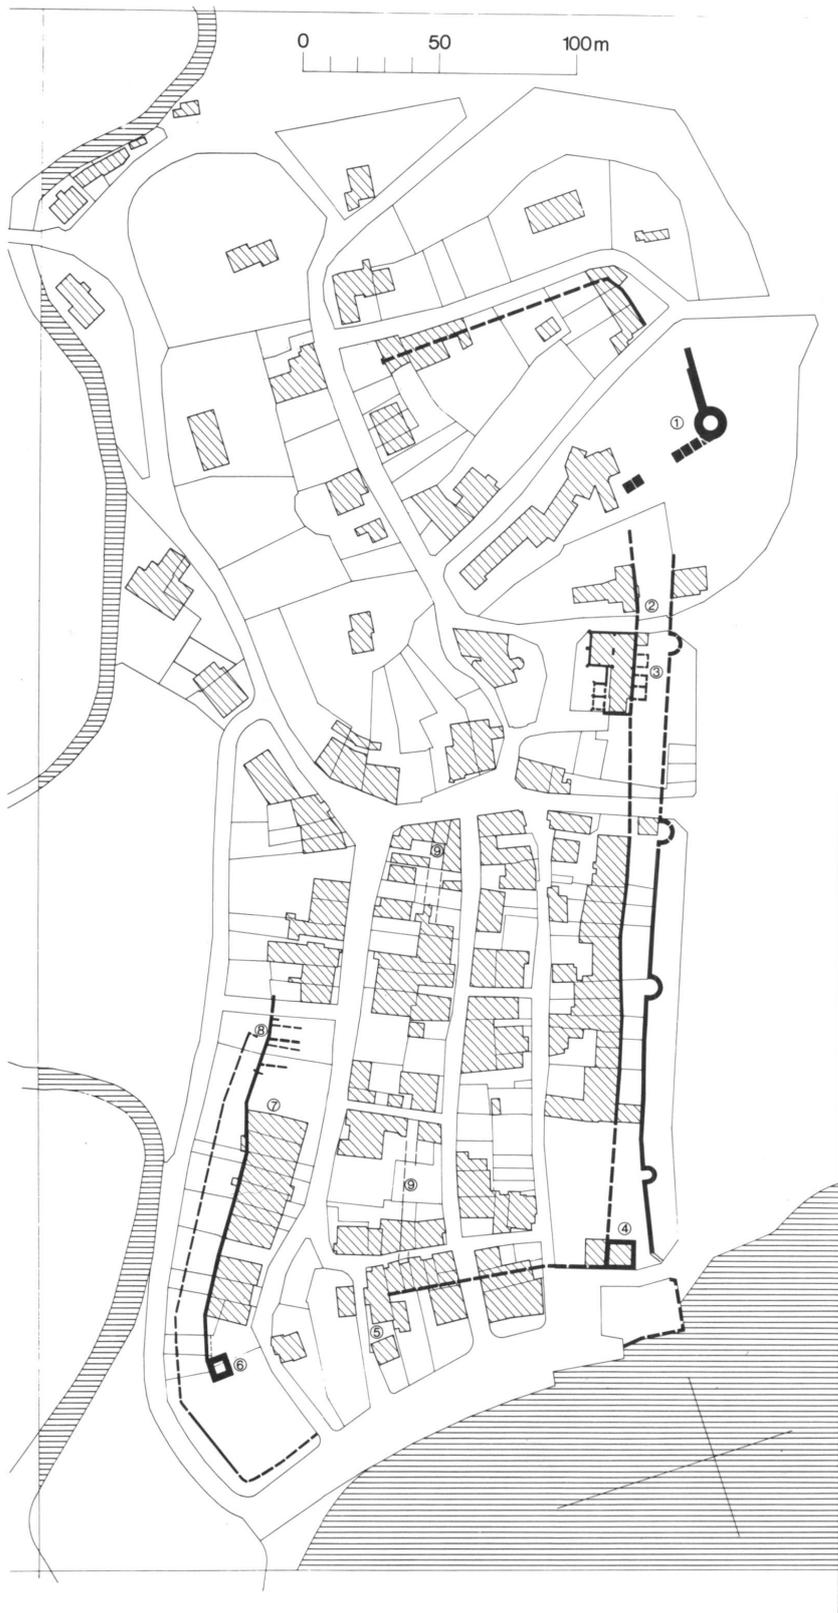
Figure 5.
 Plan de situation, soit :
 1. Emplacement du château,
 donjon circulaire.
 2. Cure.
 3. Eglise.
 4. Maison Naef.
 5. Café du Léman.
 6. Tour carrée.
 7. Hostellerie du Cerf.
 8. Poterne.
 9. Passage.

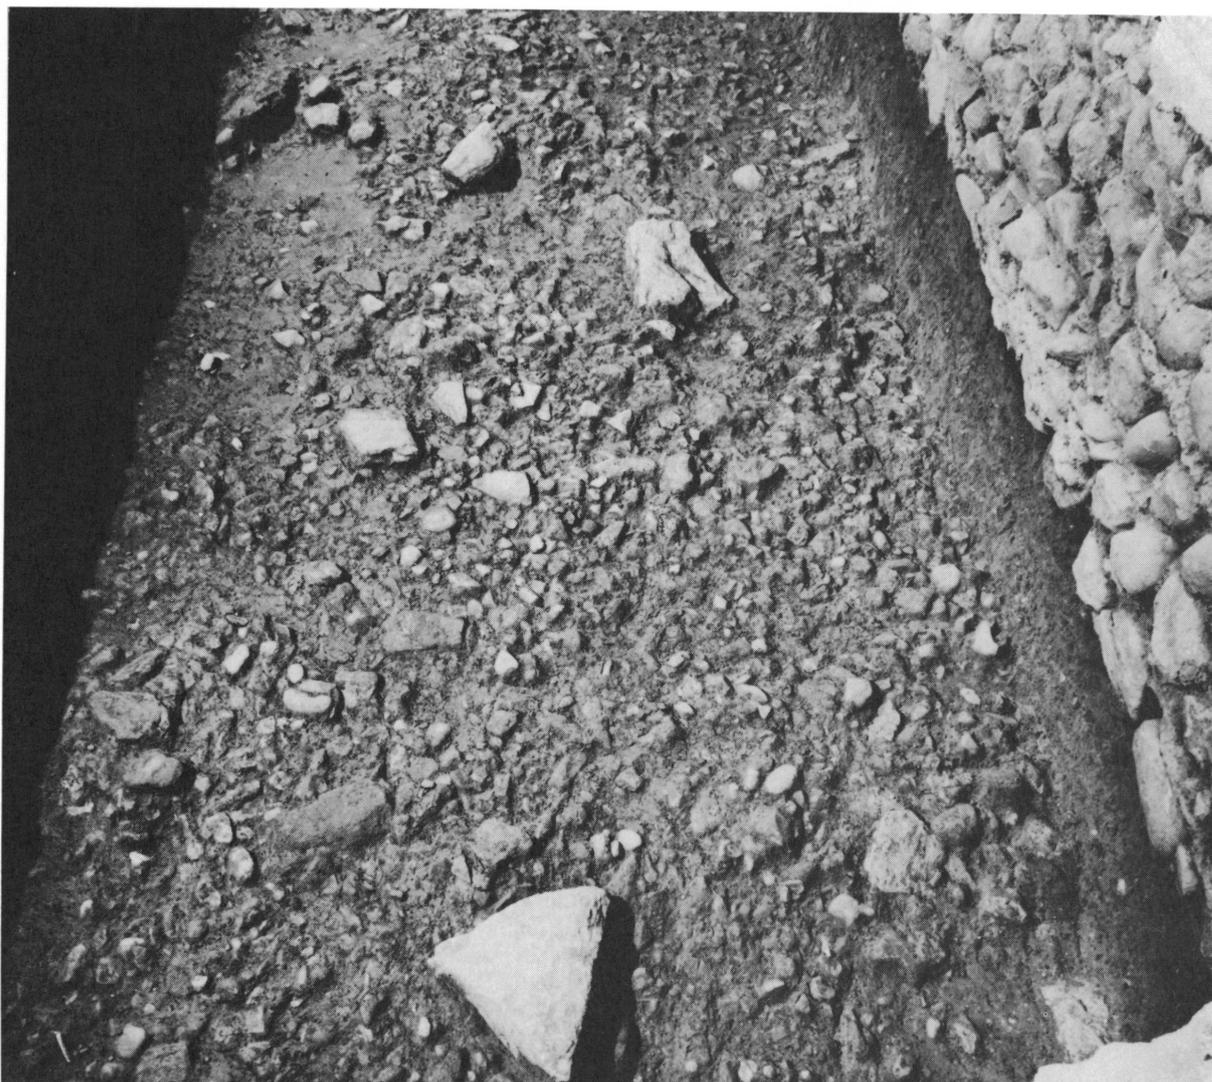
Figure 19. Niveau protohistorique ou romain.

Sous les couches archéologiques reliées aux fondations de l'église du XIII^e siècle, nous avons repéré un niveau d'occupation aménagé (fig. 9 et 19). Il était nettement séparé des couches médiévales par de la terre dans laquelle aucune trace d'intervention humaine n'a été retrouvée. Ce premier niveau d'occupation se présente sous la forme d'une couche de terre argileuse, de galets et de cailloutis à éléments grossiers, anguleux. La variété des pierres et la présence de fosses marquées par une terre sombre et des zones charbonneuses suggèrent une aire aménagée. Cette hypothèse s'est trouvée confirmée par la présence de tessons romains.⁵⁰ Nous avons décapé

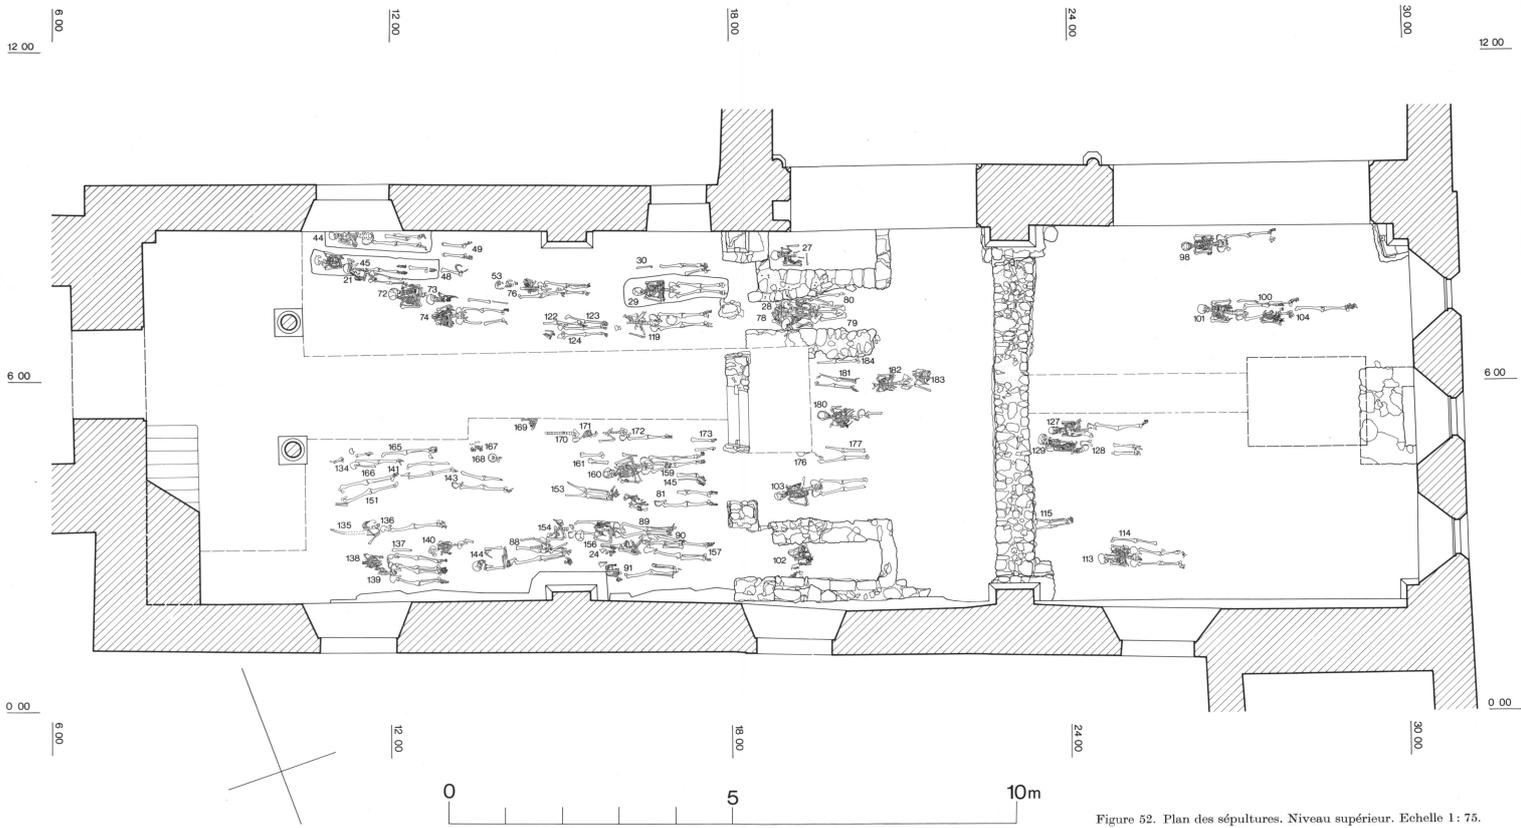
Figure 52. Plan des sépultures, Niveau supérieur. Echelle 1 : 75.
